## FICHA DE CAMPO

**MD\_MartinsCosta\_124**

**MD\_MartinsCosta\_124\_IR\_TS\_\_3**

**Da Fonte, 67**

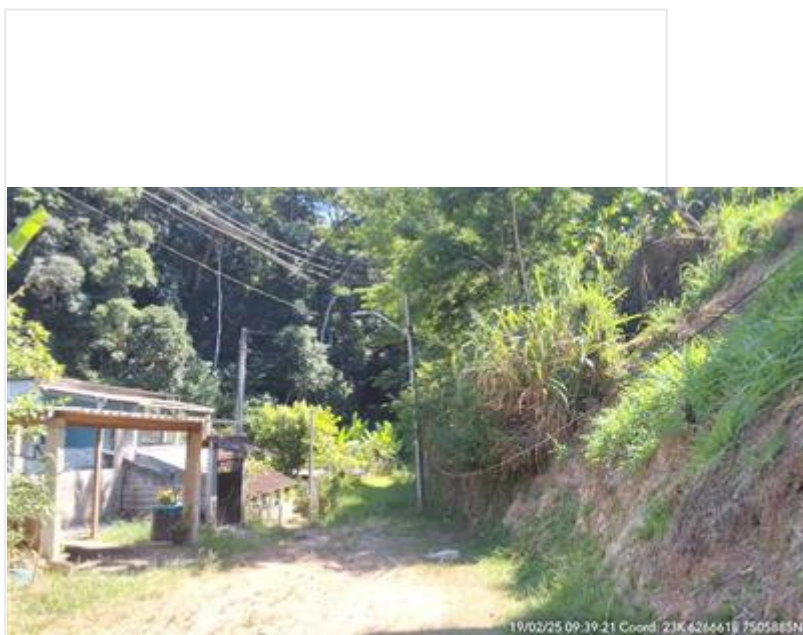
Foto\_acesso-20250219-123920.jpg

**A pé**

**Não Pavimentado**

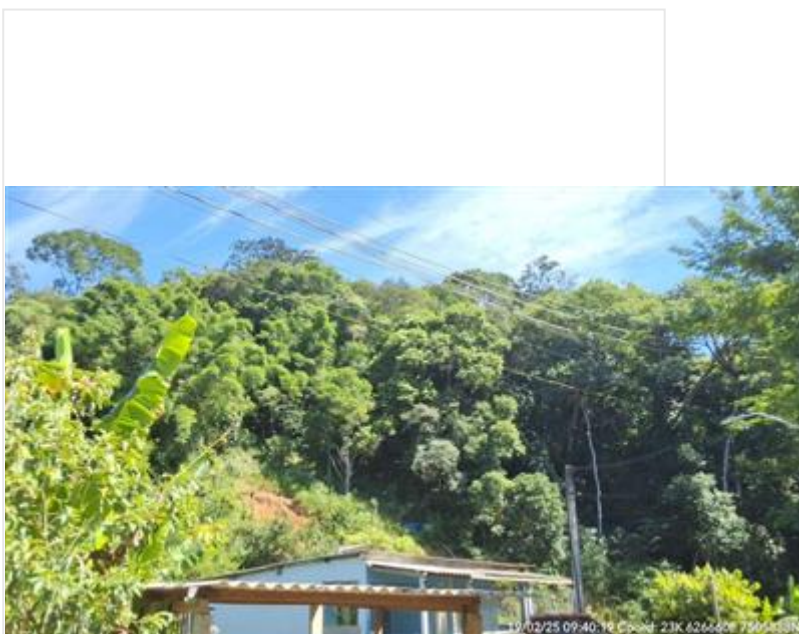
Foto\_encos\_nat-20250219-124018.jpg

**20 - 50m**

**75**

**Terreno de encostas altas, com casas a jusante encaixadas em drenagem natural**

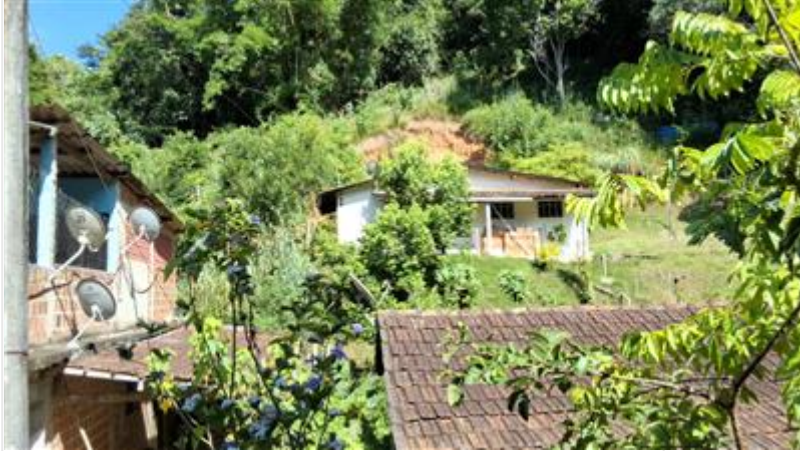
Foto\_cort\_mult-20250219-121543.jpg

**5 - 20m**

**90**

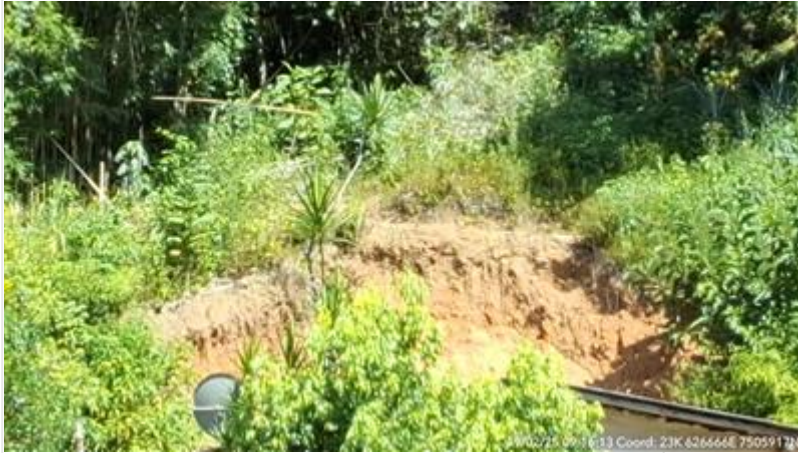
Foto\_material-20250219-121612.jpg

**Solo residual.**

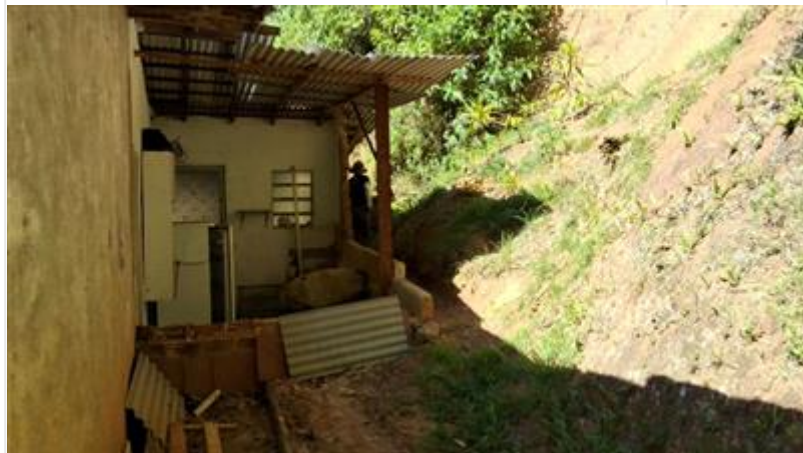
Foto\_talude\_casa-20250219-122023.jpg

**1 - 2m**

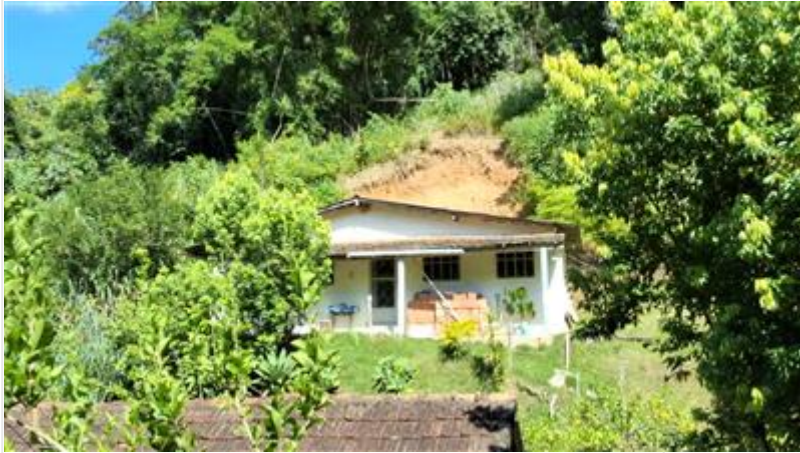
Foto\_vulnerabilidade-20250219-121726.jpg

**Muito Alta: Danos estruturais esperados com comprometimento integral estrutural e possibilidade de colapso total dos domicílios**

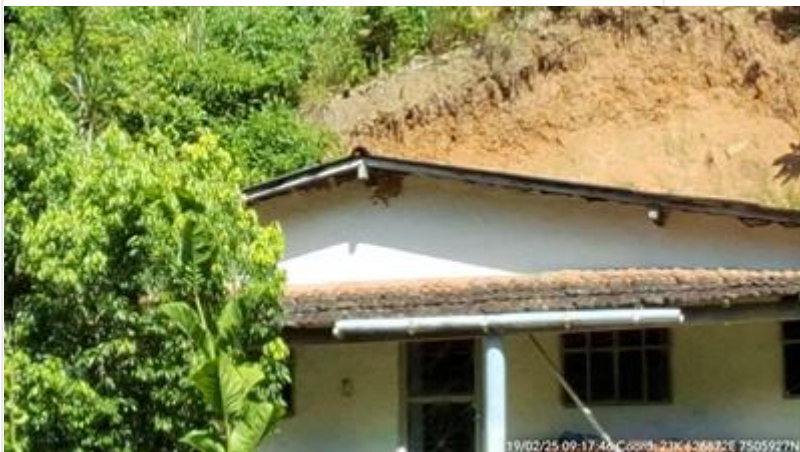
Foto\_Trincas\_em\_moradias-20250219-121745.jpg

- **Trincas em moradias**
- **Cicatrizes**
- **Erosão laminar**
- **Estrutura colapsada**

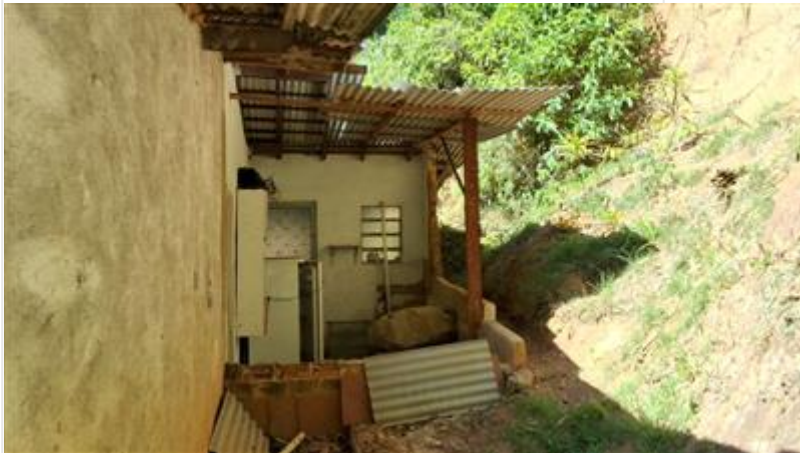
Foto\_Estrutura\_colapsada-20250219-122043.jpg

**Deslizamento planar causou a destruição de dois cômodos da moradia.**

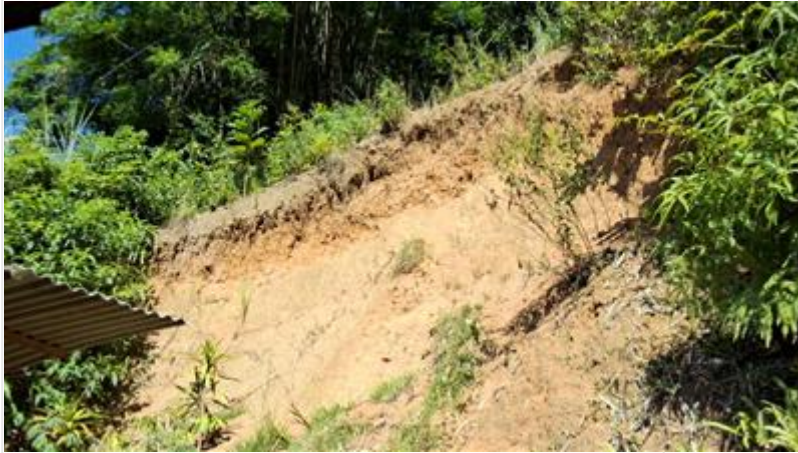
Foto\_deslizamento-20250219-122059.jpg

**Planar**

**Terreno de encostas íngremes, com casas situadas dentro de drenagem natural. A moradia observada esta localizado em talude lateral a drenagem. Nas chuvas de fevereiro de 2024 foi deflagrado o deslizamento que atingiu e destruiu dois cômodos da moradia. A vizinhança é abastecida por água de mina e conta com esgoto a céu aberto.**

- **Sirenes**
- **Nudec**
- **Sinalização e Orientação de Alerta**
- **Educação e Conscientização da população**

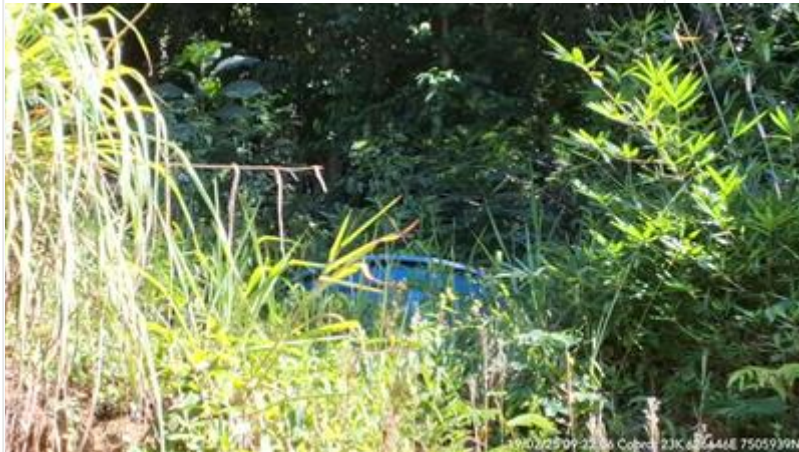
Foto\_agua-20250219-122206.jpg

**Concentração de água em superfície (enxurrada)**

- **Inexistente**

- **Mina d'água**

**Céu aberto**
