## FICHA DE CAMPO

**MD\_MartinsCosta\_124**

**MD\_MartinsCosta\_124\_IR\_TS\_\_4**

**Martins Costa**

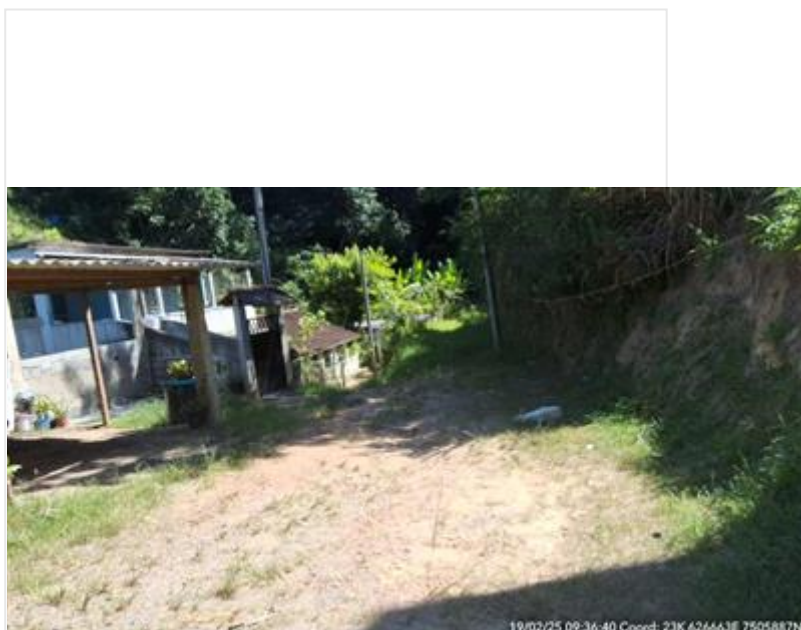
Foto do acesso:

**Veicular**

**Não Pavimentado**

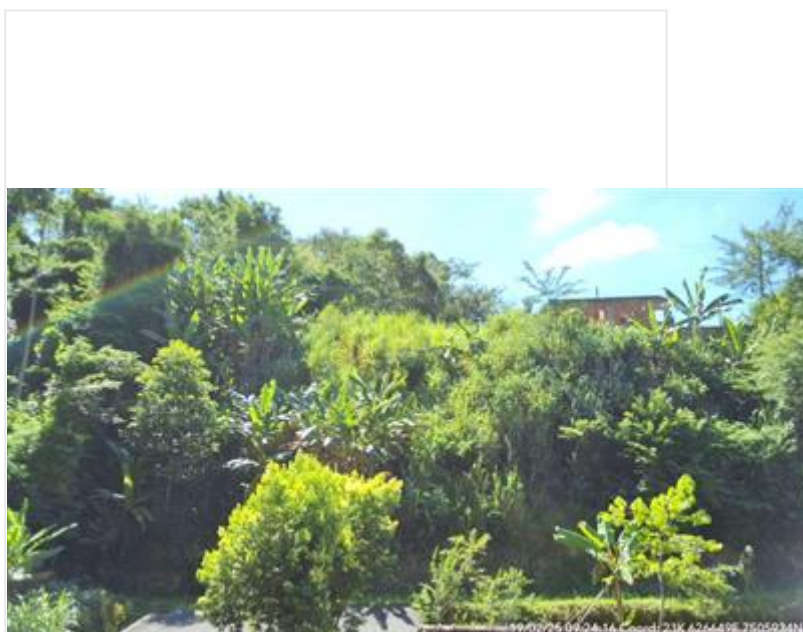
## Foto da encosta natural:

**20 - 50m**

**75**

**Terreno com encostas íngremes e entre drenagem**

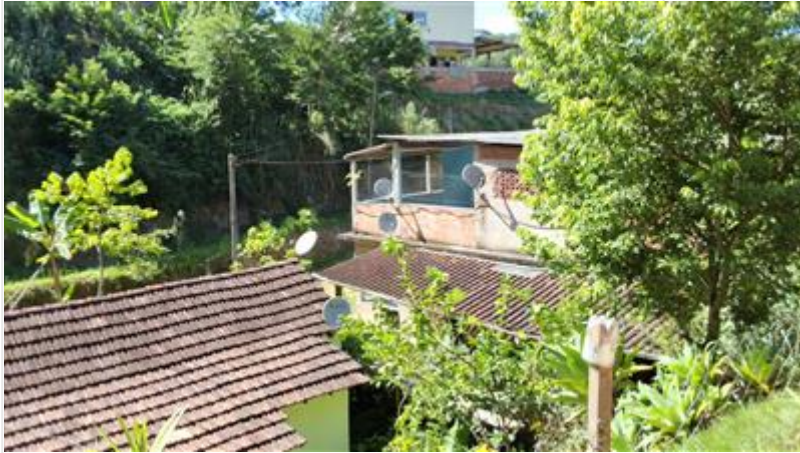
Foto do talude de cortes múltiplos:

**1 - 5m**

**80**

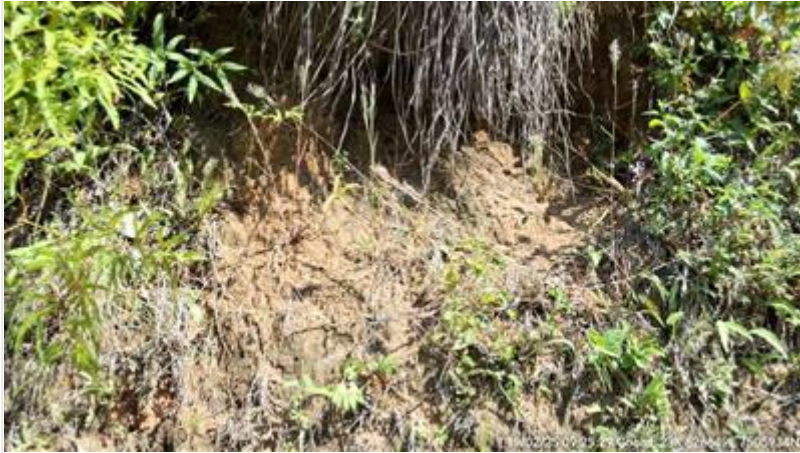
Foto do material predominante:

- **Solo residual**

**Solo residual**

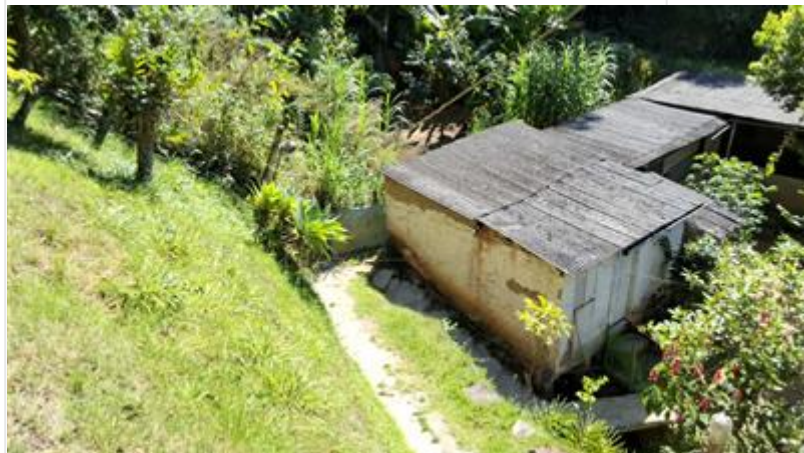
Foto Distância talude – casa

**1 - 2m**

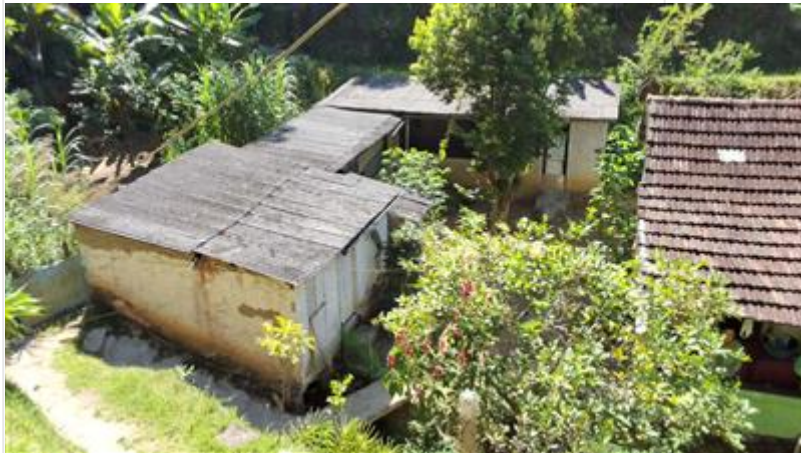
Foto do Vulnerabilidade:

**Alvenaria**

**Alta: Danos estruturais esperados com excessivas deformações das estruturas, colapso parcial dos domicílios**

**Sim**

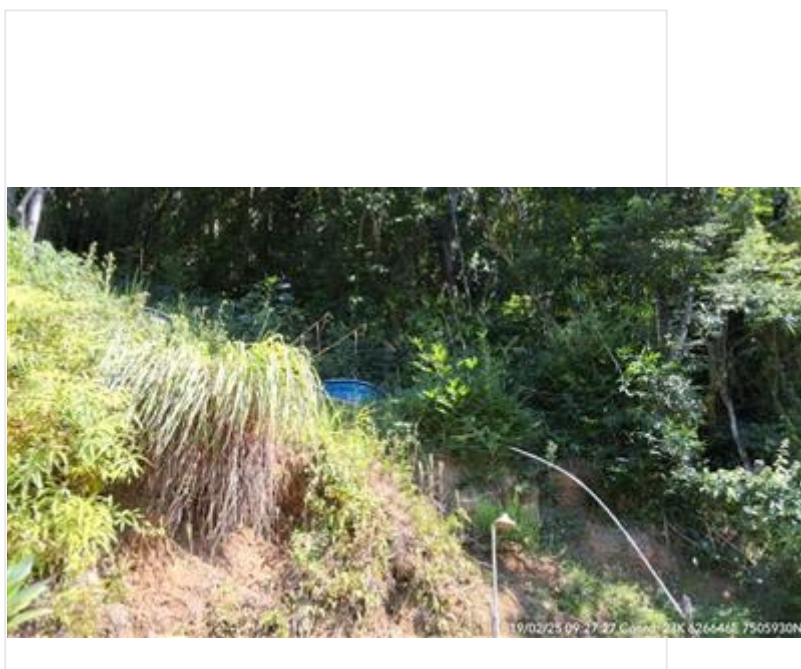
Foto da presença de água:

**Concentração de água em superfície (enxurrada)**

- **Inexistente**

**Céu aberto**

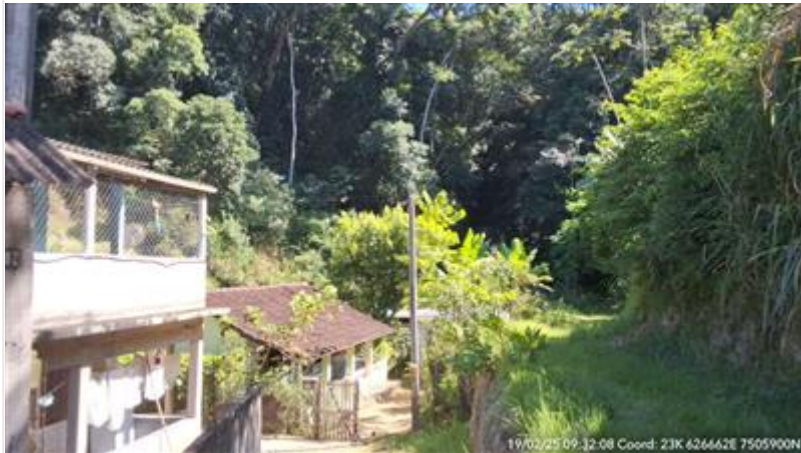
Foto1

**No momento da vistoria foram observados indícios de instabilidade em setores próximos, cujo o risco apresentado é alto. Segundo moradora, durante as chuvas é possível ver uma grande quantidade de água escoando no terreno, próximo as casas. O setor esta encaixado na drenagem.**

**Visada das casas que sao constantemente atingidas por enxurradas**

- **Sirenes**
- **Nudec**
- **Sinalização e Orientação de Alerta**
- **Educação e Conscientização da população**
