## FICHA DE CAMPO

**MD\_MartinsCosta\_124**

**MD\_MartinsCosta\_124\_IR\_TS\_\_5**

**General Rubens Monteiro de Castro,**

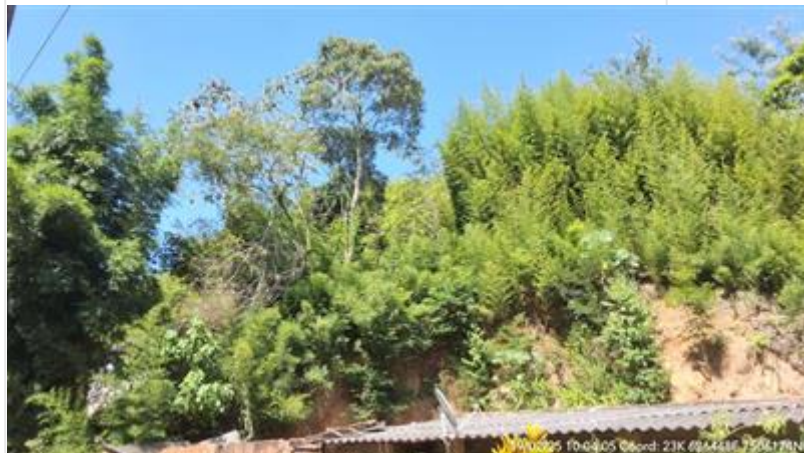
Foto da encosta natural:

**20 - 50m**

**70**

**Terreno íngreme, com ângulos negativos e algumas arvores de médio porte a montante da moradia, sendo um peso no talude.**

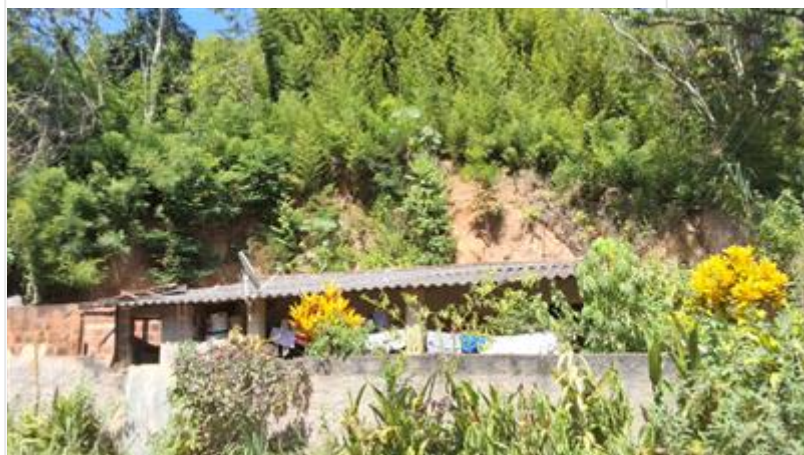
Foto do talude de corte único:

**5 - 20m**

**90**

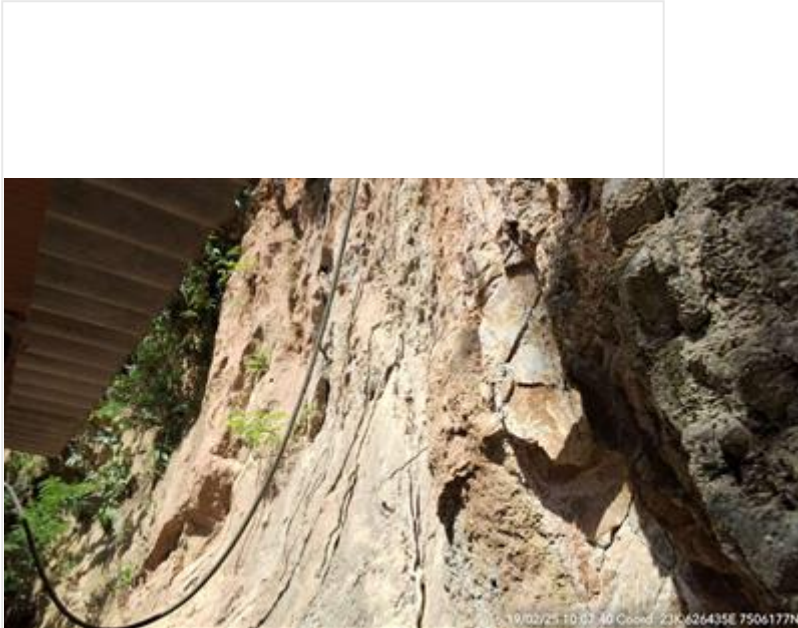
Foto do material predominante:

**Foi observado solo residual com camada de rocha fraturada do tipo ardósia.**

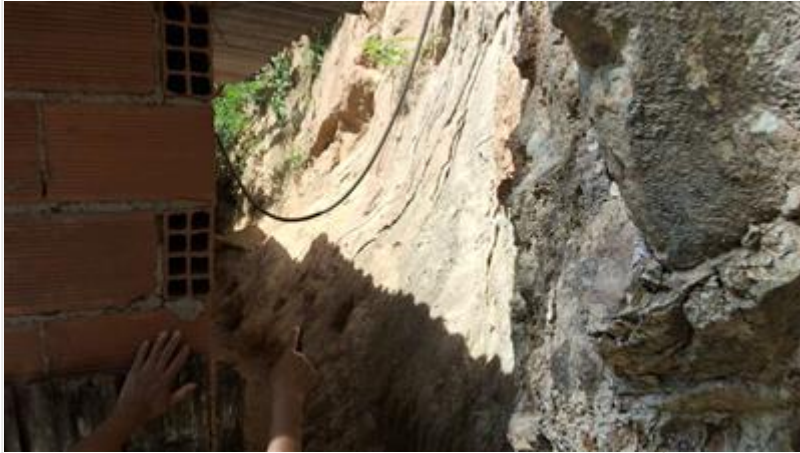
Foto Distância talude – casa

**1 - 2m**

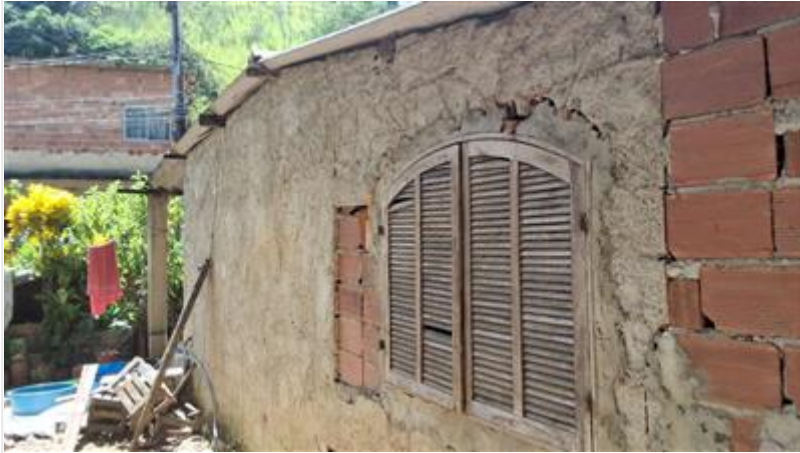
Foto do Vulnerabilidade:

**Muito Alta: Danos estruturais esperados com comprometimento integral estrutural e possibilidade de colapso total dos domicílios**

- **Sirenes**
- **Nudec**
- **Sinalização e Orientação de Alerta**
- **Educação e Conscientização da população**

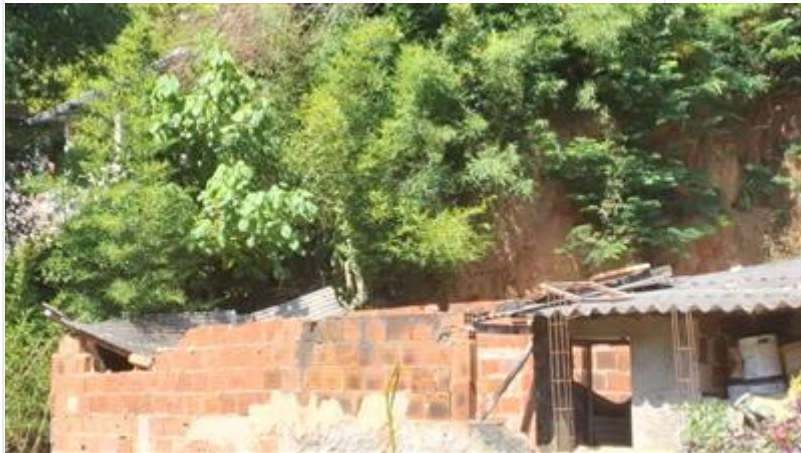
Foto Estrutura colapsada

**No momento da vistoria foram observados vários indícios de instabilidade no terreno, desde cicatrizes de deslizamento, ângulo negativo e erosão. Parte da estrutura encontra-se colapsada e a porção de trás da casa já foi atingida por deslizamentos. Segundo a moradora, os deslizamentos atingem a moradia constantemente.**

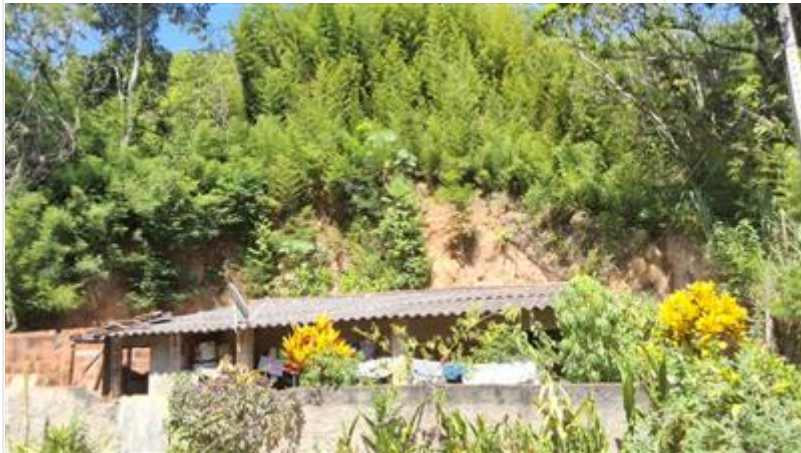
Foto do deslizamentos:

**Planar**

**Foi observado uma cicatriz de deslizamento que chegou a atingir e danificar a estrutura do imóvel.**

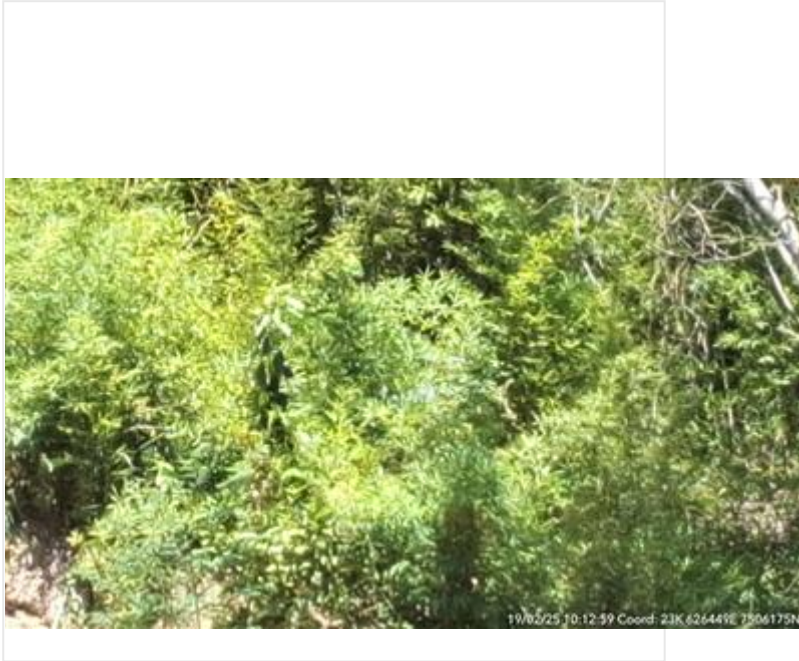
Foto da presença de água:

- **Água**

- **Inexistente**
