## FICHA DE CAMPO

**MD\_MartinsCosta\_124**

**MD\_MartinsCosta\_124\_IR\_TS\_\_6**

**General Rubens Monteiro de Castro, 420**

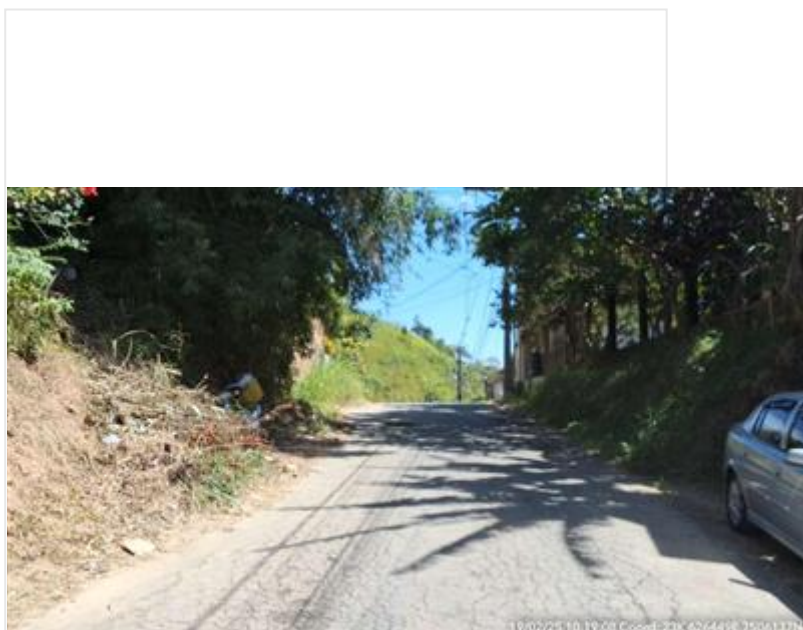
Foto\_acesso-20250219-131908.jpg

**Veicular**

**Pavimentado**

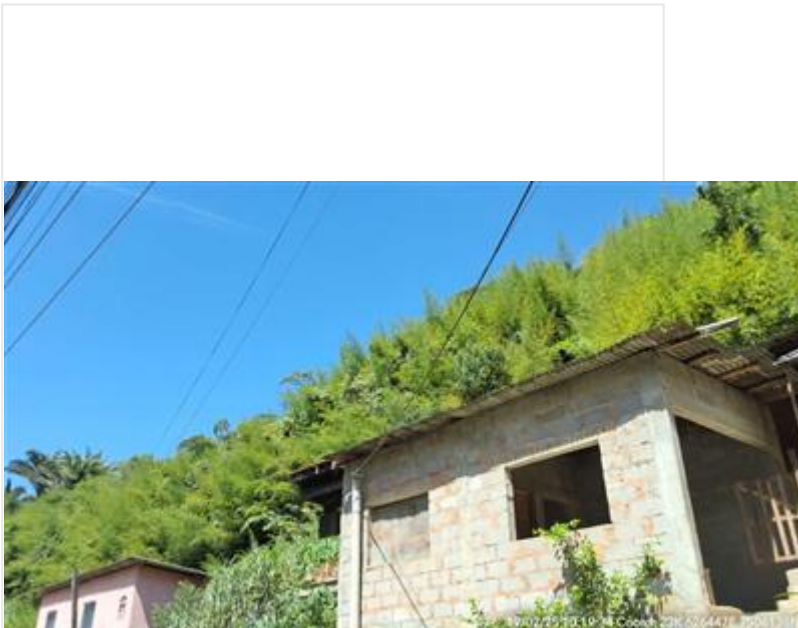
Foto\_encos\_nat-20250219-131933.jpg

**5 - 20m**

**70**

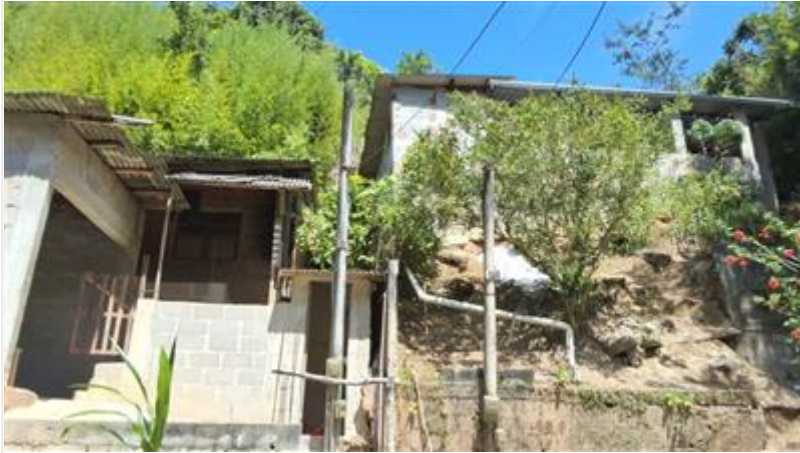
Foto\_cort\_un-20250219-131953.jpg

**5 - 20m**

**90**

**Encosta inclinada com moradias encaixadas em taludes de corte reto**

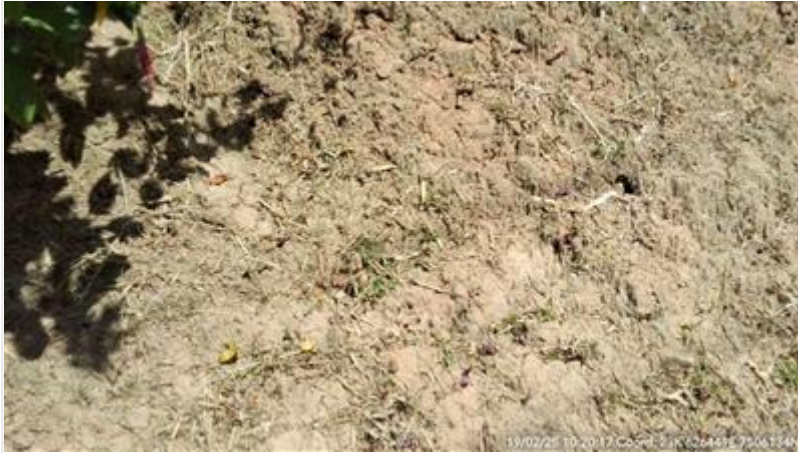
Foto\_material-20250219-132016.jpg

**Solo residual.**

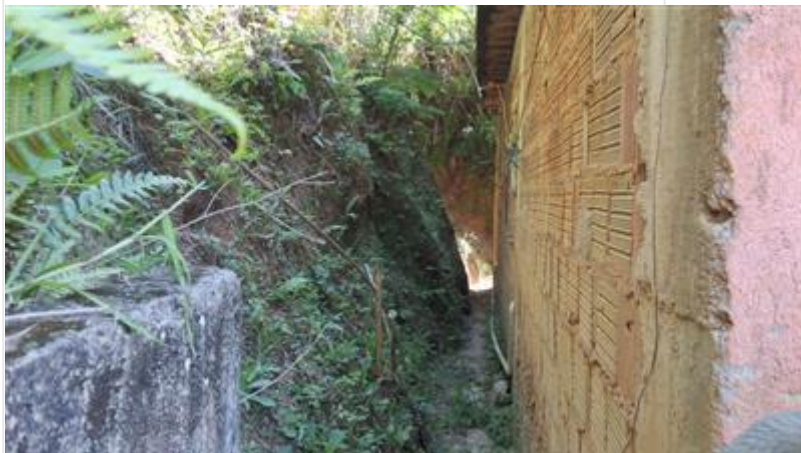
Foto\_talude\_casa-20250219-132402.jpg

**1 - 2m**

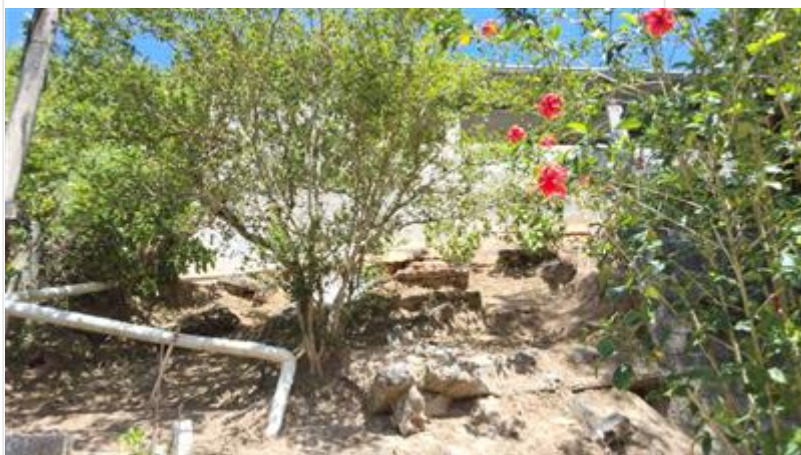
Foto\_topo\_talude\_casa-20250219-132045.jpg

**Nulo**

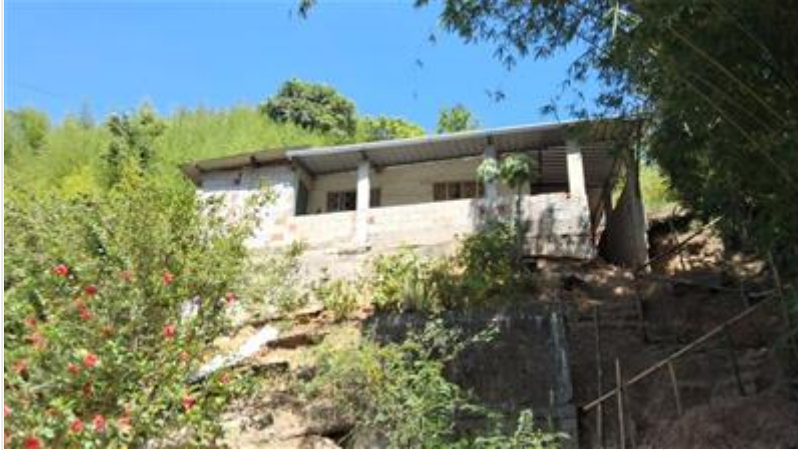
Foto\_vulnerabilidade-20250219-132121.jpg

**Alta: Danos estruturais esperados com excessivas deformações das estruturas, colapso parcial dos domicílios**

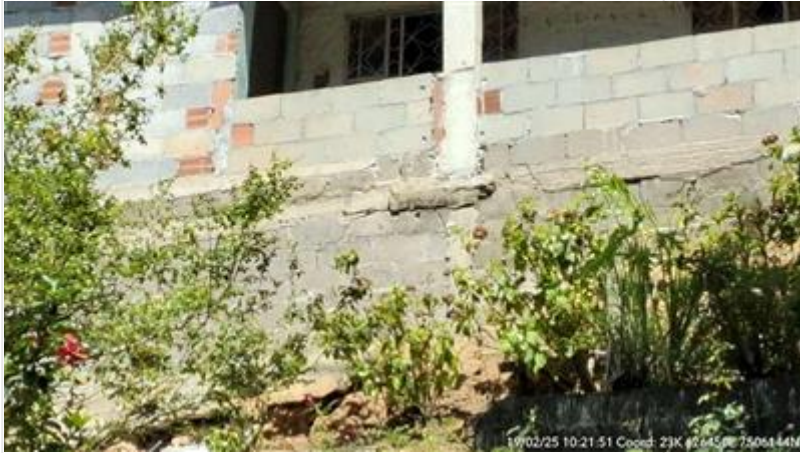
Foto\_Trincas\_em\_moradias-20250219-132151.jpg

## Foto Trincas em moradias

**A encosta inclinada possui moradias construídas em taludes de corte, situadas muito próximas à base do talude. Uma das moradias apresenta indícios de movimentação na parte frontal do terreno, como inclinação do muro, fissuras tanto no muro quanto na estrutura da moradia e inclinação de um poste.**

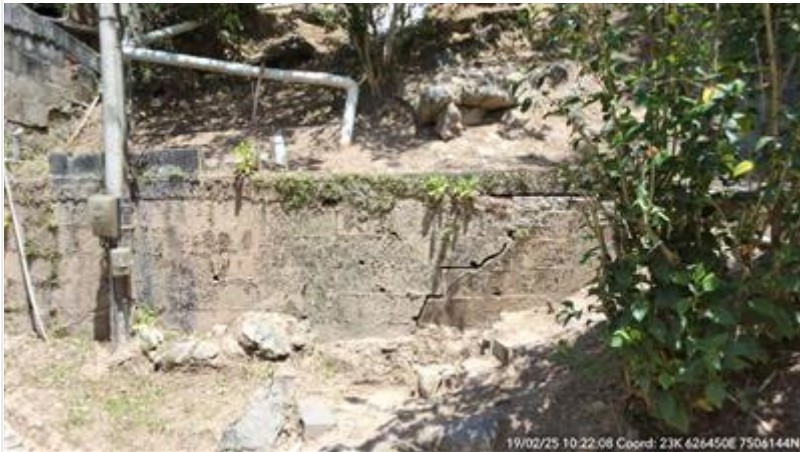
Foto\_Trincas\_em\_muros-20250219-132207.jpg

## Foto Trincas em muros

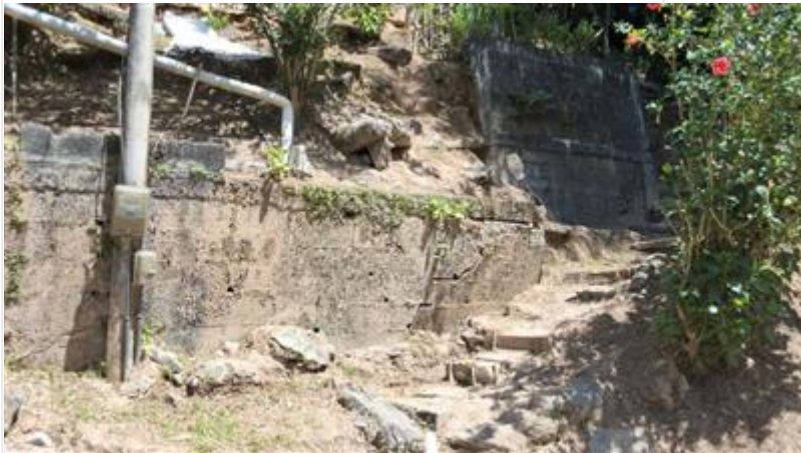
Foto\_Muros\_inclinados-20250219-132216.jpg

## Foto Muros inclinados

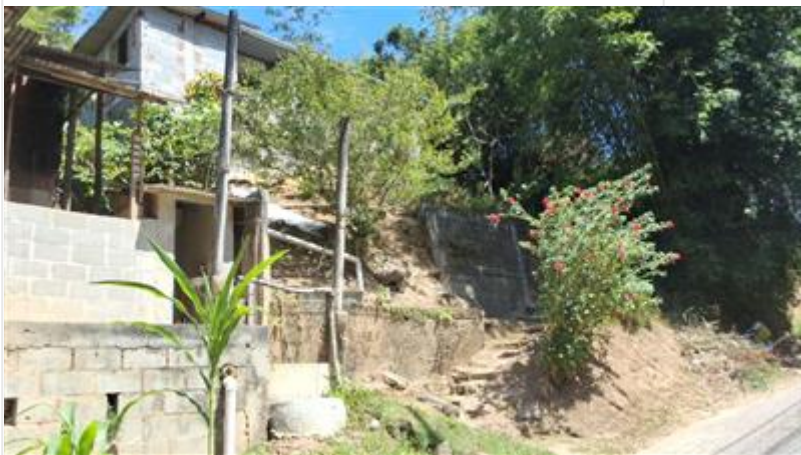
Foto\_Vegetacao\_postes\_inclinadas\_tombados-20250219-132...

## Foto Vegetação/postes inclinadas/tombados

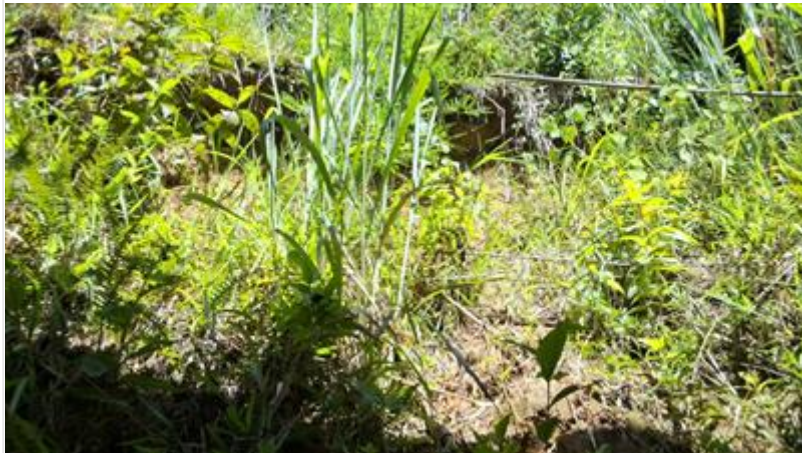
Foto\_Cicatrizes-20250219-132428.jpg

## Foto Cicatrizes

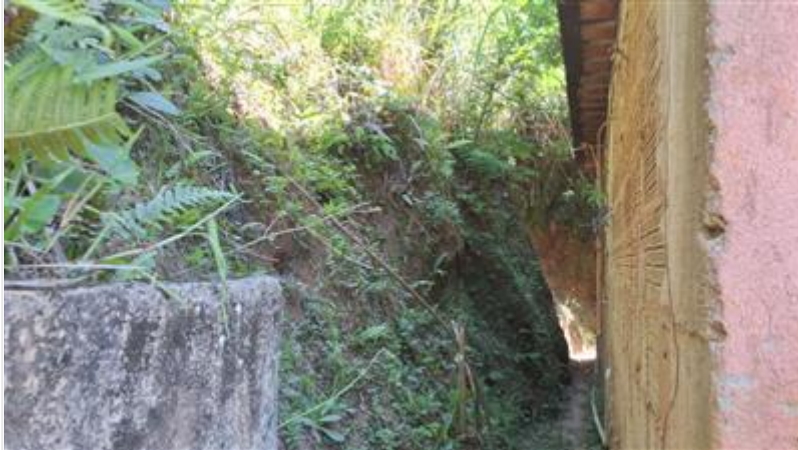
Foto\_deslizamento-20250219-132349.jpg

**Planar**

**Toda a encosta exibe sinais de deslizamentos no talude de corte, com material mobilizado encostando nas residências.**

**Alto**

- **Sirenes**
- **Nudec**
- **Sinalização e Orientação de Alerta**
- **Educação e Conscientização da população**

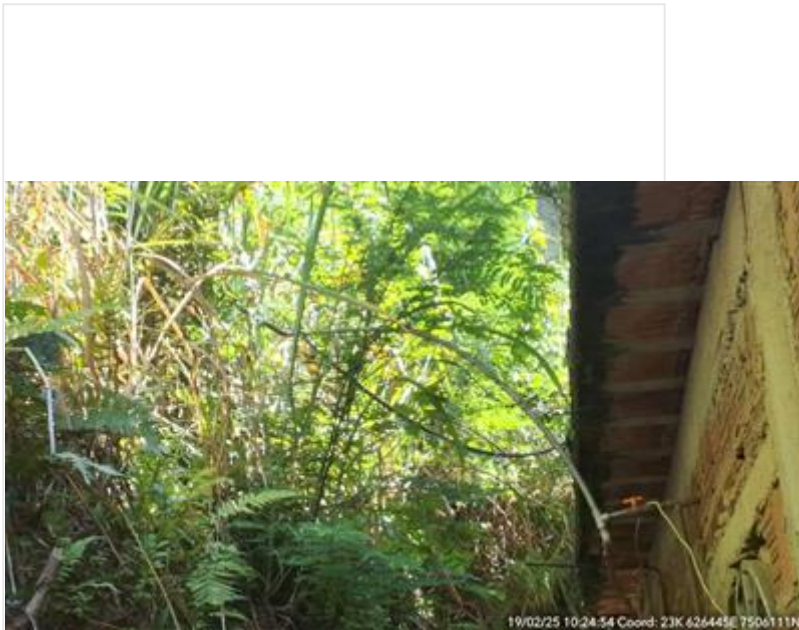
Foto\_agua-20250219-132453.jpg

- **Sem vazamento aparente**

- **Inexistente**

**Sem mina aparente**
