## FICHA DE CAMPO

**MD\_MartinsCosta\_124**

**MD\_MartinsCosta\_124\_IR\_TS\_\_7**

**General Rubens Monteiro de Castro, 407**

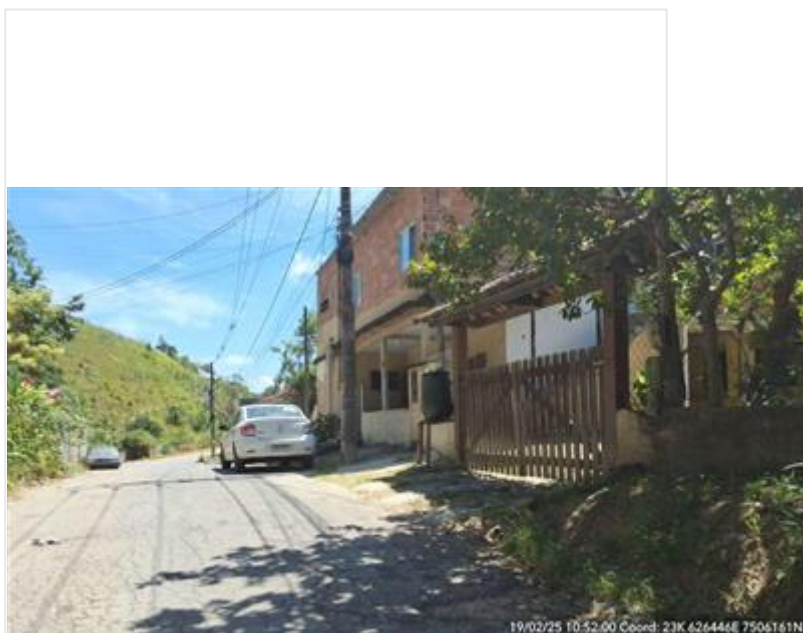
Foto\_acesso-20250219-135159.jpg

**Veicular**

**Pavimentado**

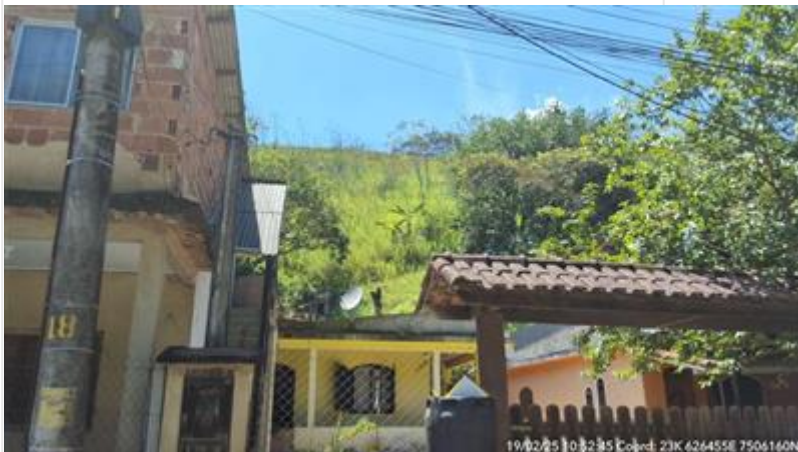
Foto\_encos\_nat-20250219-135245.jpg

**20 - 50m**

**70**

**Terreno íngreme com sinais de cicatrizes de deslizamento.**

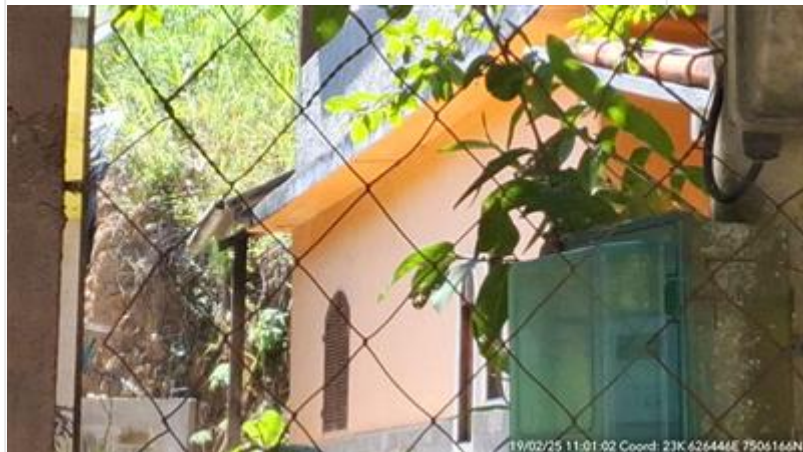
Foto\_material-20250219-140101.jpg

**Solo residual**

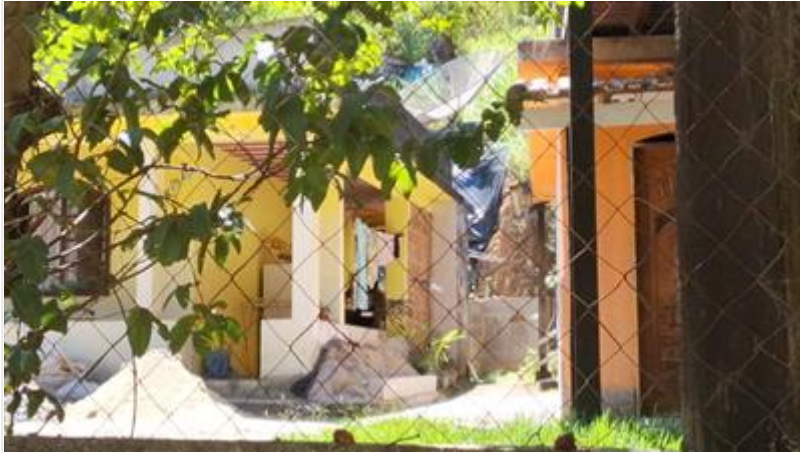
Foto\_talude\_casa-20250219-135713.jpg

**1 - 2m**

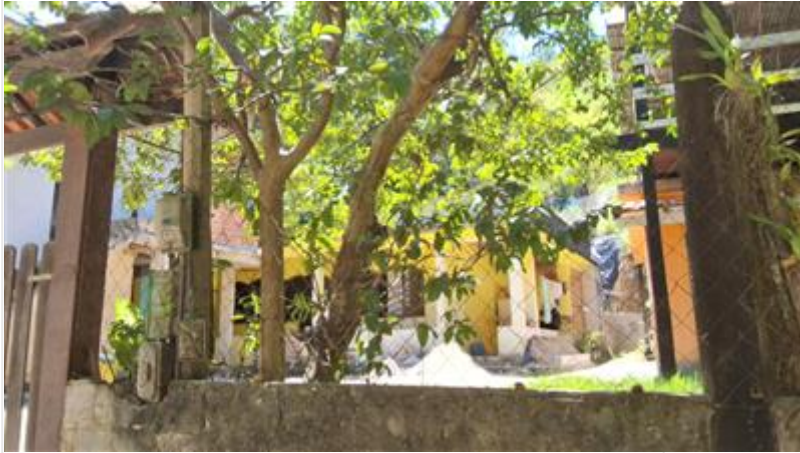
Foto\_vulnerabilidade-20250219-135424.jpg

**Alvenaria**

**Média: Danos esperados relacionados a trincas e colapso parcial nas paredes**

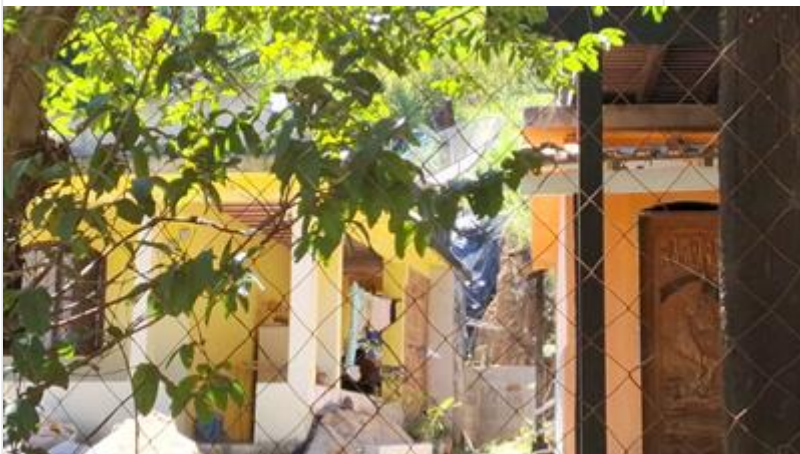
Foto\_Cicatrizes-20250219-135448.jpg

- **Cicatrizes**

**No momento da vistoria foram observadas cicatrizes de deslizamento a montante das moradias, algumas coberta por lona.**

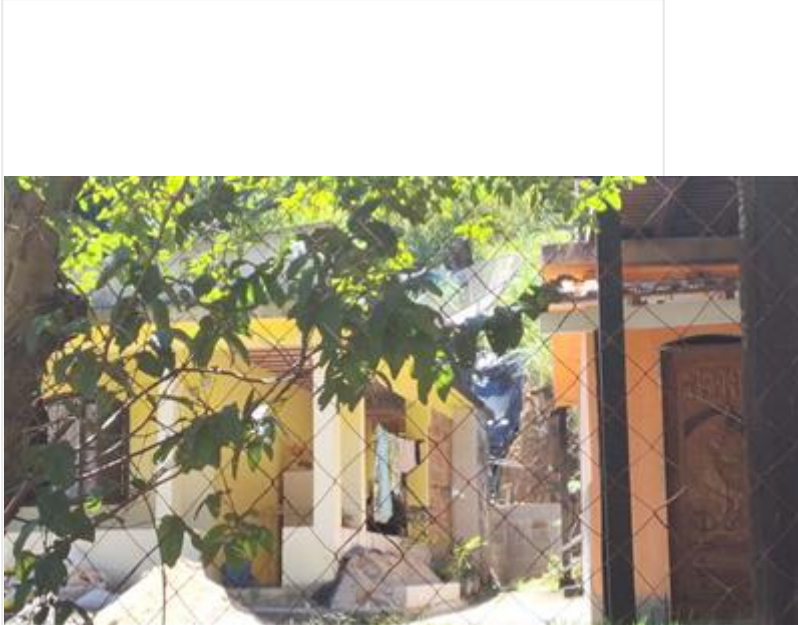
Foto\_deslizamento-20250219-135457.jpg

**Planar**

**Foram observadas cicatrizes de deslizamento a montante das moradias.**

**Sim**

- Sirenes
- Nudec
- Sinalização e Orientação de Alerta
- Educação e Conscientização da população

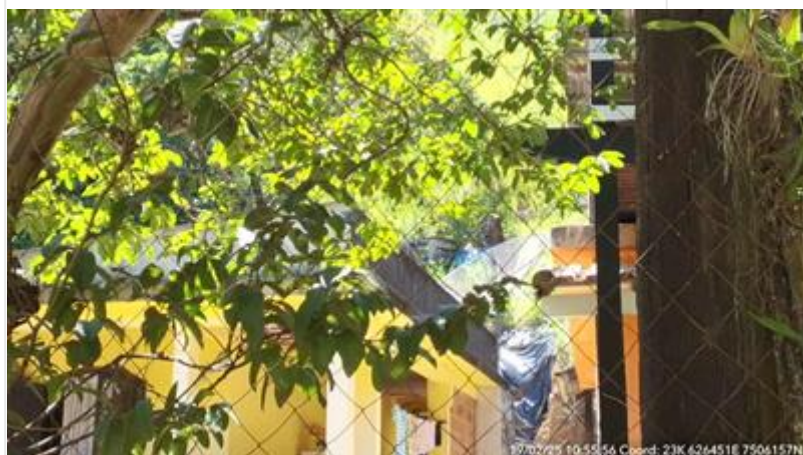
Foto\_agua-20250219-135555.jpg

- **Sem vazamento aparente**

- **Inexistente**

**Sem mina aparente**
