## FICHA DE CAMPO

**MD\_MartinsCosta\_130**

**MD\_MartinsCosta\_130\_MM\_TS\_\_1**

**Inácio Rosalino de Souza, 2200**

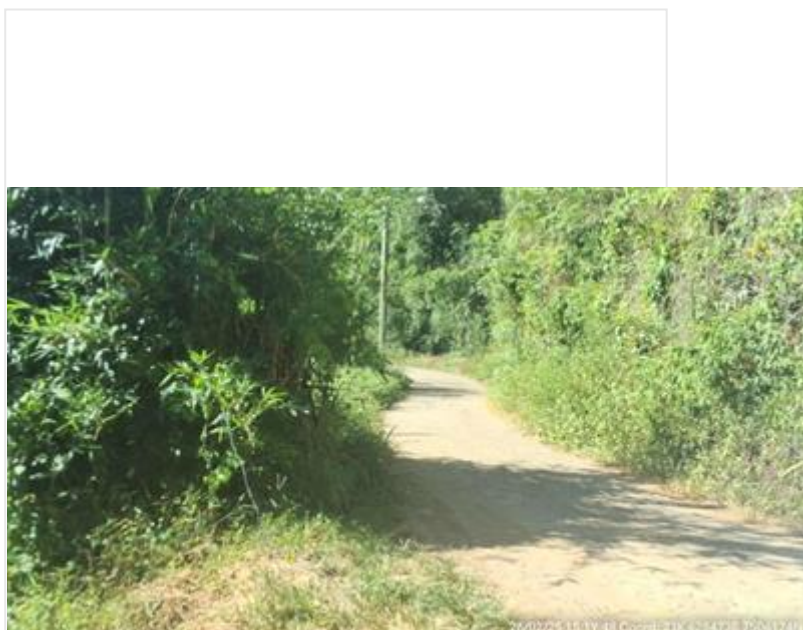
Foto\_acesso-20250226-181948.jpg

**Veicular**

**Não Pavimentado**

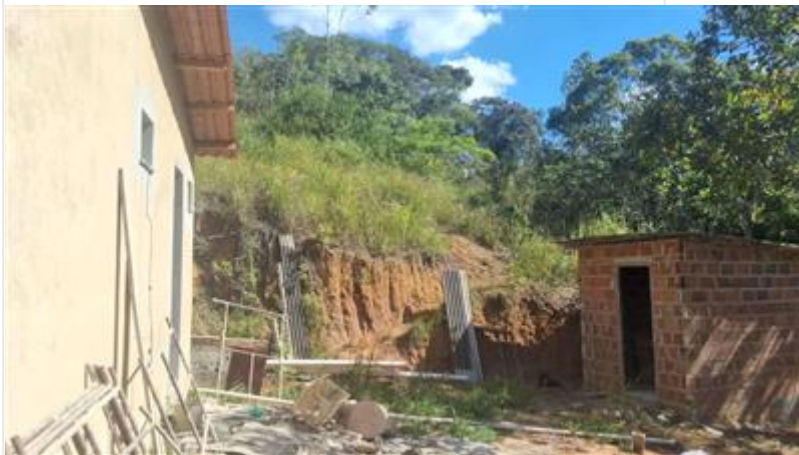
Foto\_cort\_un-20250226-181340.jpg

**1 - 5m**

**80**

**Talude de corte único e baixo, apresenta setores de gramíneas, vegetação esparsa e areas de solo exposto nos caminhos preferencias de água.**

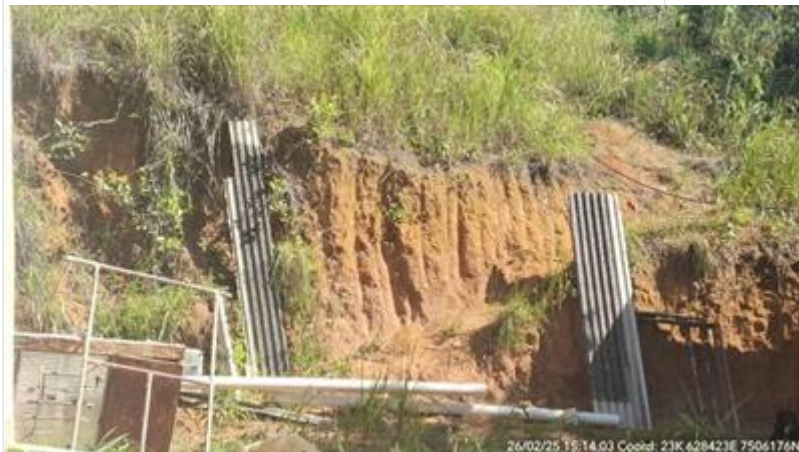
Foto\_material-20250226-181402.jpg

- **Solo residual**

**Predominantemente solo residual e em algumas partes horizonte A**

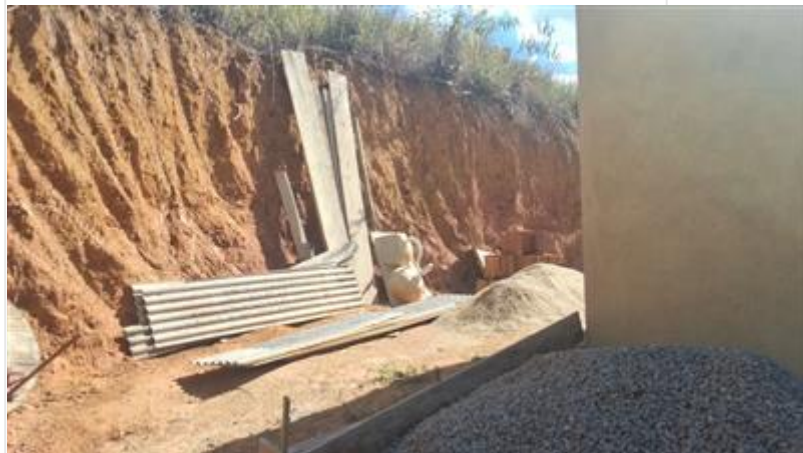
Foto\_talude\_casa-20250226-181733.jpg

**1 - 2m**

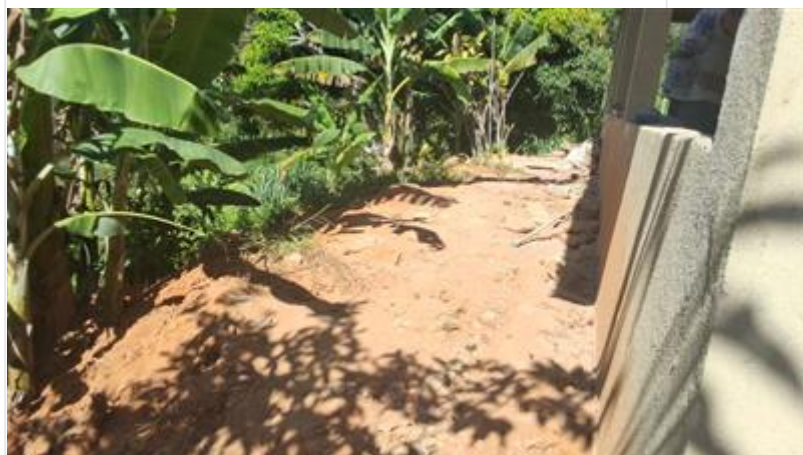
Foto\_topo\_talude\_casa-20250226-181705.jpg

**1 - 2m**

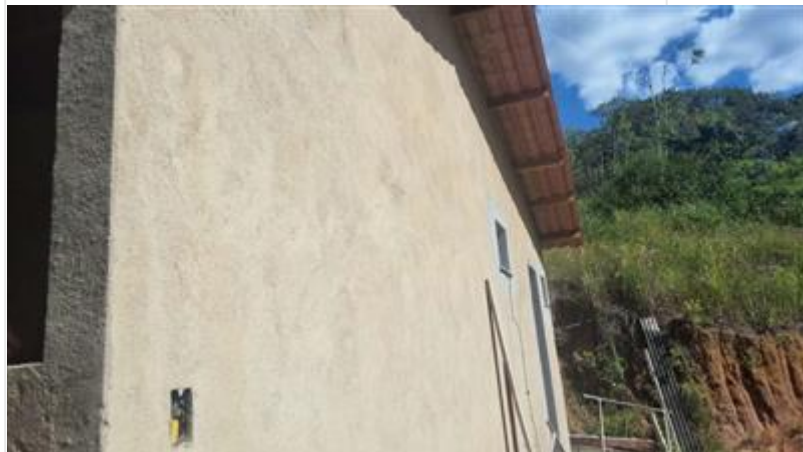
Foto\_vulnerabilidade-20250226-181452.jpg

**Alvenaria**

**Média: Danos esperados relacionados a trincas e colapso parcial nas paredes**

**A casa está sendo construída e o aterro na base da residência apresenta deformações. O pedreiro responsável informou que o mesmo ainda não foi finalizado. Há talude de corte nos fundos da residência de altura baixa. Tendo em vista a vulnerabilidade da construção em andamento e fundação exposta, o setor foi classificado como monitoramento.**

- **Sirenes**
- **Nudec**
- **Sinalização e Orientação de Alerta**
- **Educação e Conscientização da população**

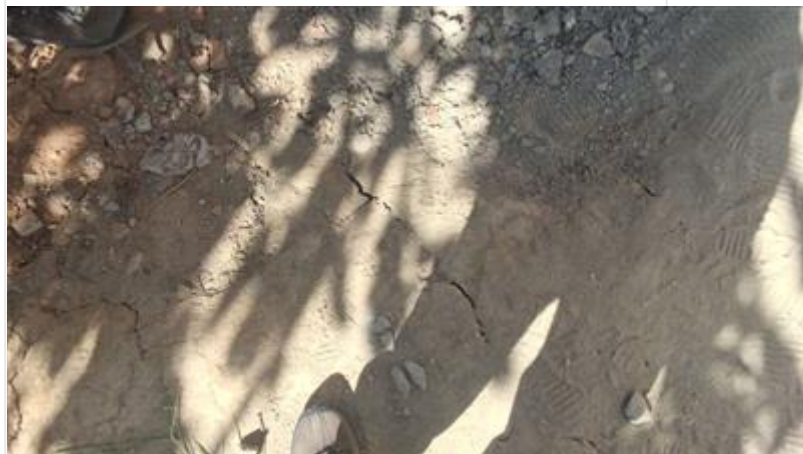
Foto\_Trincas\_no\_terreno-20250226-181507.jpg

- **Trincas no terreno**

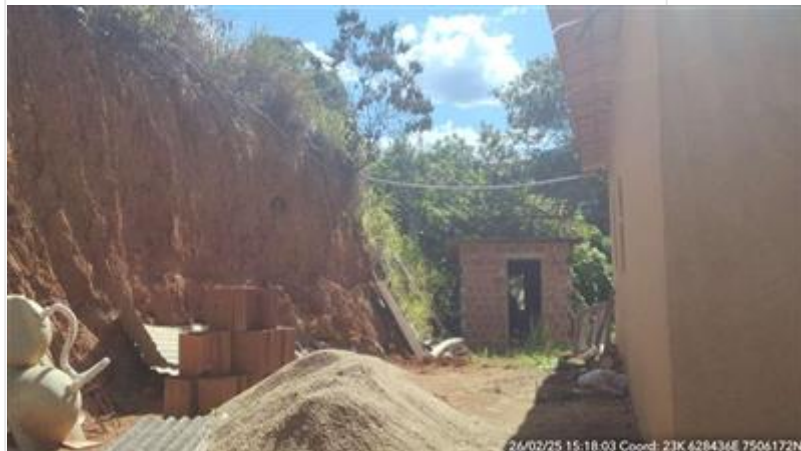
Foto\_agua-20250226-181802.jpg

**Concentração de água em superfície (enxurrada)**

- **Inexistente**

**Meio do talude**
