## FICHA DE CAMPO

**MD\_MartinsCosta\_130**

**MD\_MartinsCosta\_130\_MM\_TS\_\_2**

**Joao Ribeiro, 28 casa 1**

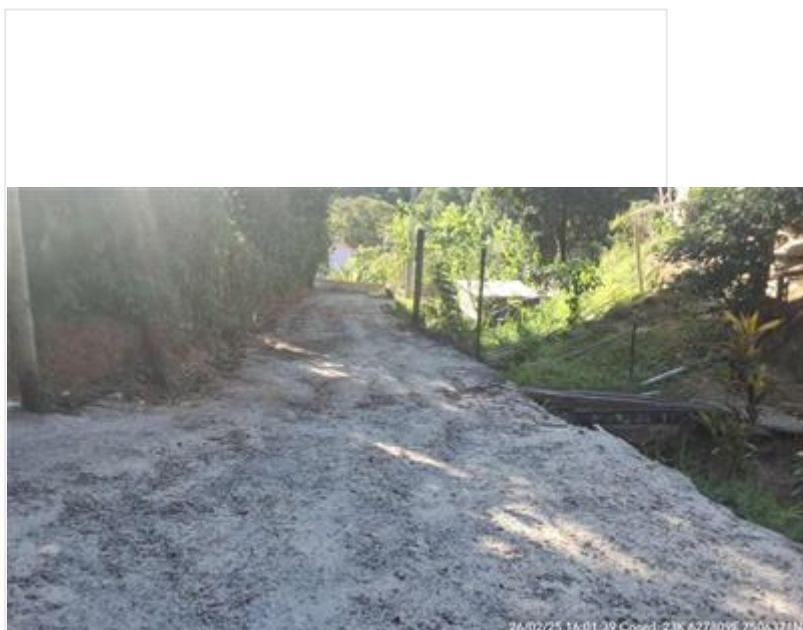
Foto\_acesso-20250226-190138.jpg

**Veicular**

**Não Pavimentado**

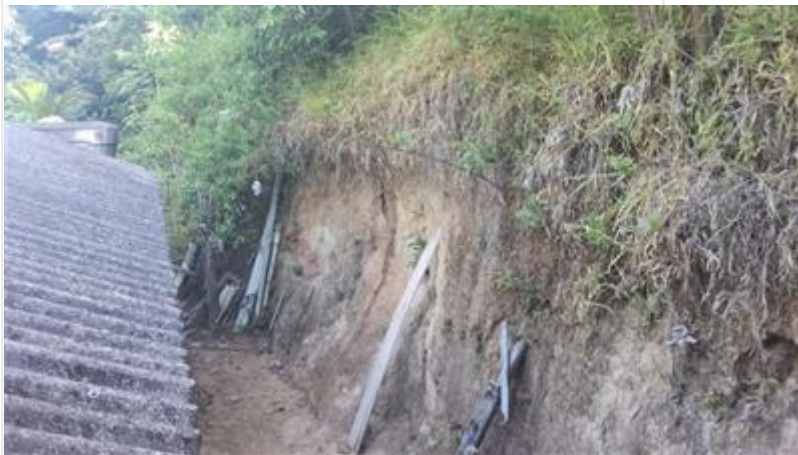
Foto\_cort\_un-20250226-185906.jpg

**5 - 20m**

**90**

**Talude de corte coberto por gramíneas, vegetação rasteiras e solo exposto em alguns trechos. Há 4 valetas a montante da residência construída pelos moradores.**

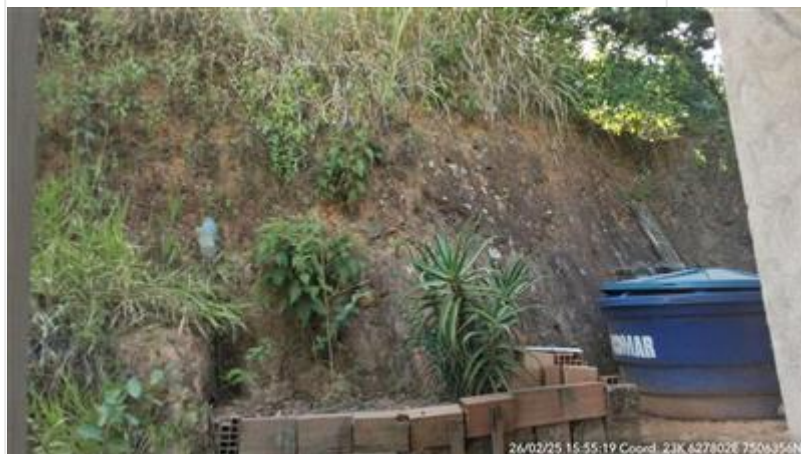
Foto\_material-20250226-185517.jpg

- **Solo residual**
- **Rocha alterada**

**Predominantemente solo residual e na base da casa há presença de rocha alterada utilizada como parede.**

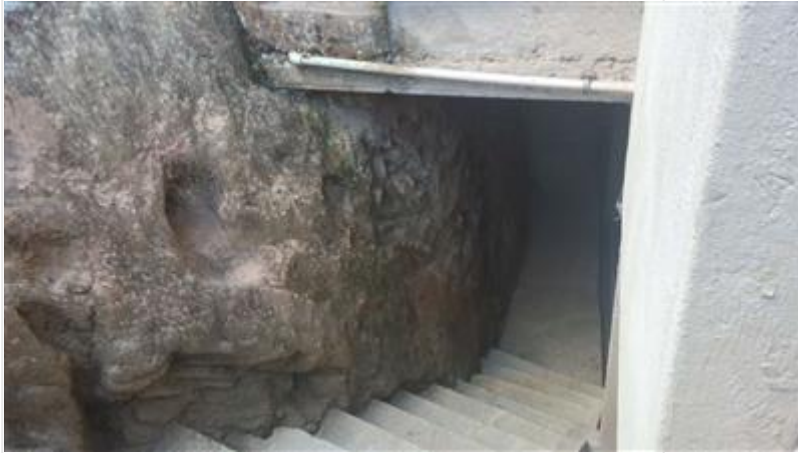
Foto\_talude\_casa-20250226-185559.jpg

**1 - 2m**

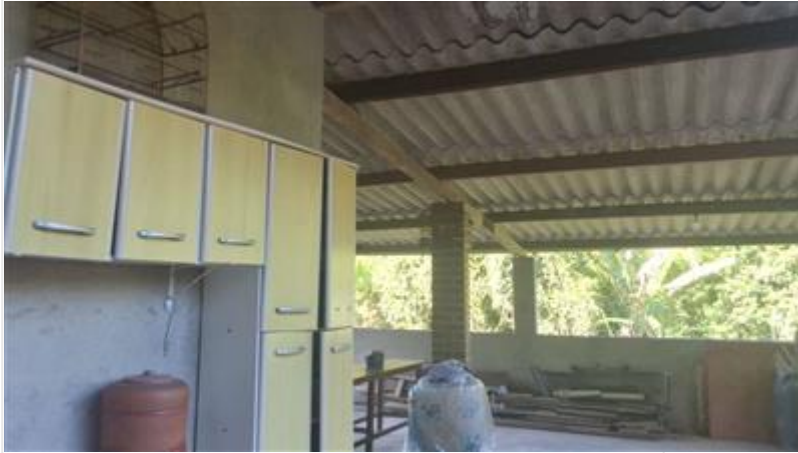
Foto\_vulnerabilidade-20250226-185614.jpg

**Alvenaria**

**Média: Danos esperados relacionados a trincas e colapso parcial nas paredes**

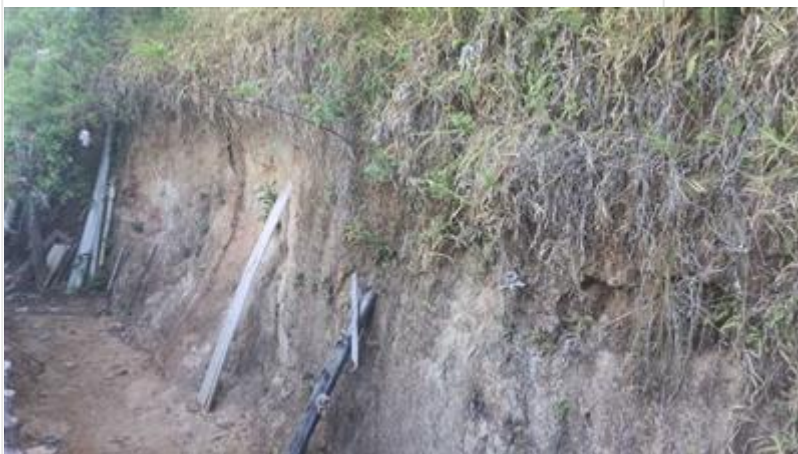
Foto\_Angulos\_negativos-20250226-185935.jpg

- **Erosão laminar**
- **Ângulos negativos**

O setor apresenta poucas feições de instabilidades, mas encontra - se próximo a encosta. Há a necessidade de monitorar os avanços das feições visto que a parte baixa da casa utiliza a rocha como parede e há desgastes em alguns pontos. Apesar da existência de drenos laterais os mesmos encontram- se entupidos.

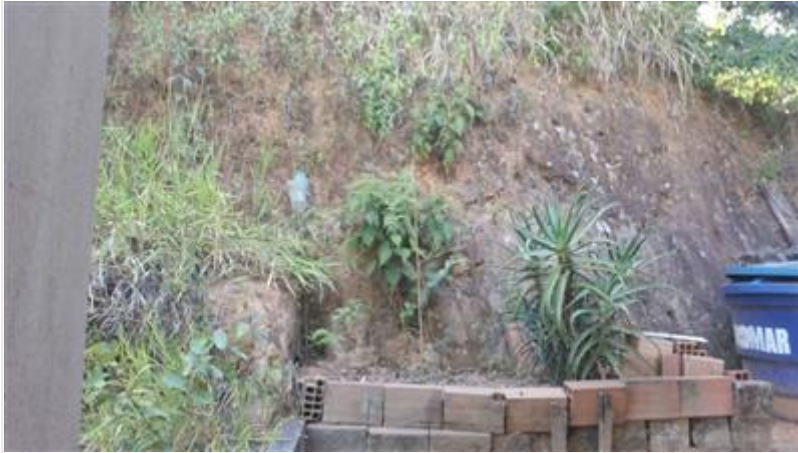
Foto\_Erosao\_Laminar-20250226-185639.jpg

**Não foram observados processos de movimentos de massa no local, porém foram identificadas feições erosivas ativas.**

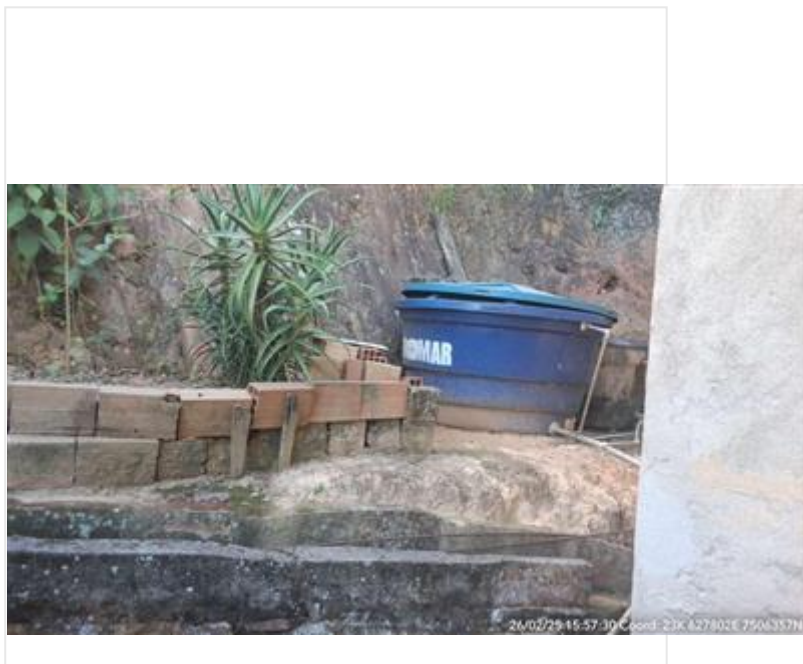
Foto\_agua-20250226-185730.jpg

**Concentração de água em superfície (enxurrada)**

- **Precário**
