## FICHA DE CAMPO

**MD\_MartinsCosta\_130**

**MD\_MartinsCosta\_130\_MM\_TS\_\_3**

**João Ribeiro, 23**

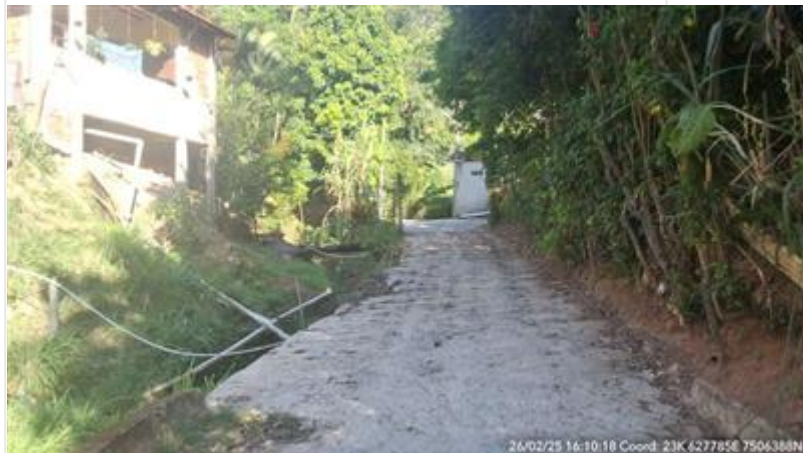
Foto do acesso:

**Ponte improvisada**

O setor está inserido em um talude de corte que apresenta solo residual, com erosão laminar, ângulos negativos, descalçamento na base, além de uma zona de blocos na drenagem a jusante das moradias. As residências apresentam alta vulnerabilidades. O acesso as residências é feito por uma ponte improvisada sobre o rio. Observa-se a presença de canos lançando esgoto no talude.

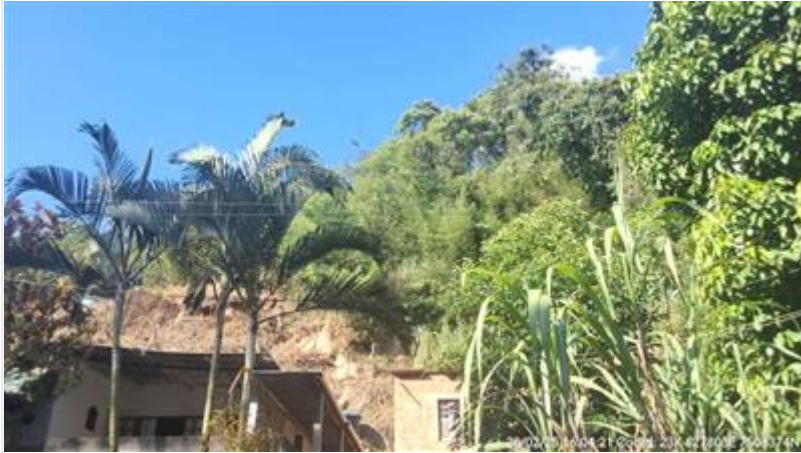
Foto da encosta natural:

**5 - 20m**

**75**

**Terreno íngreme, com vegetação esparsa e solo exposto**

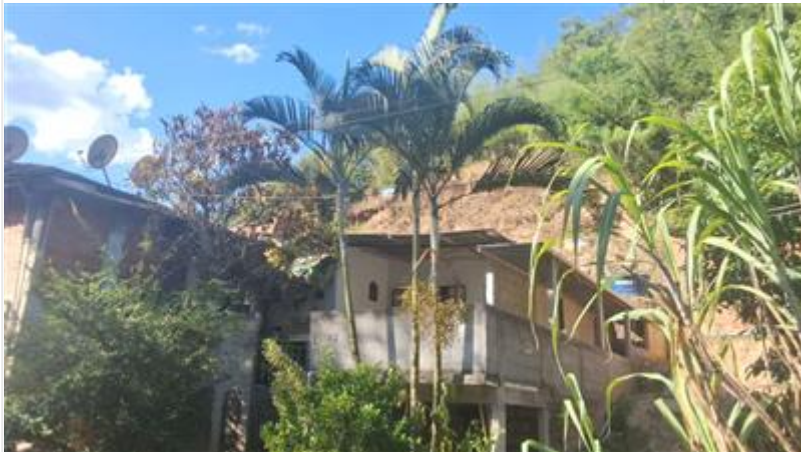
Foto do talude de corte único:

**5 - 20m**

**90**

**Talude de corte com solo residual erodido**

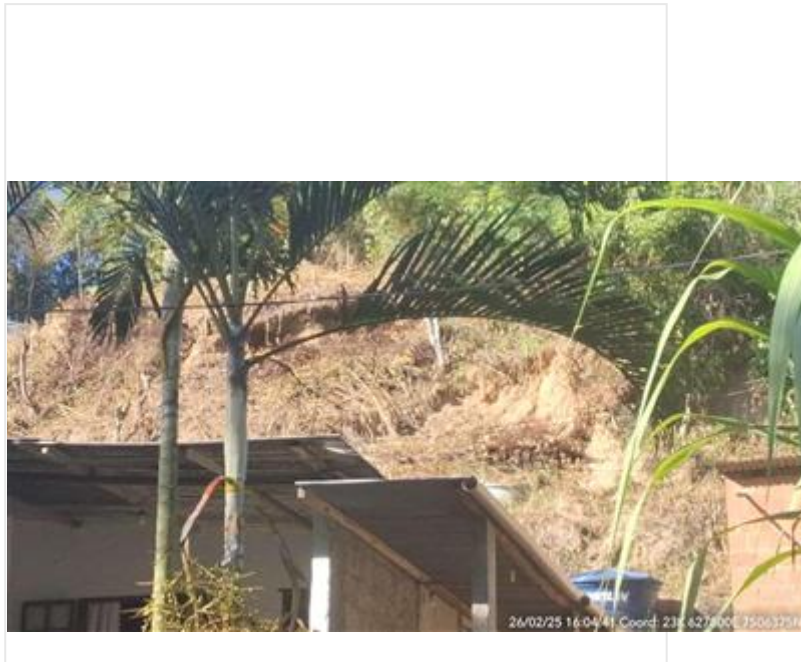
Foto do material predominante:

- **Solo residual**

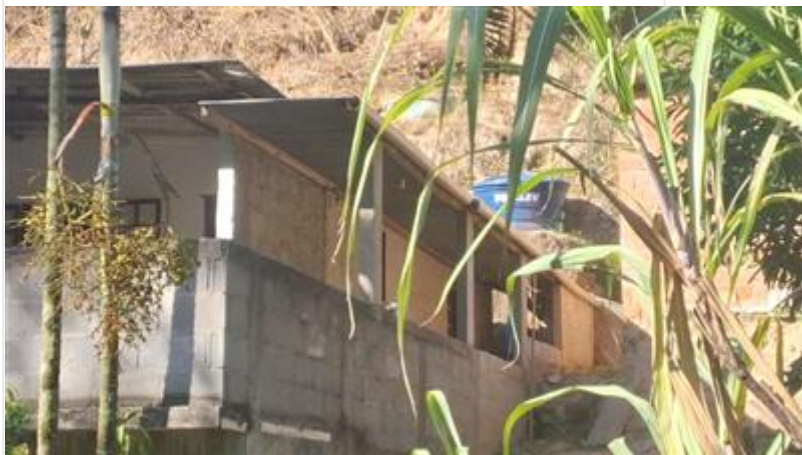
Foto Distância talude – casa

**Nulo**

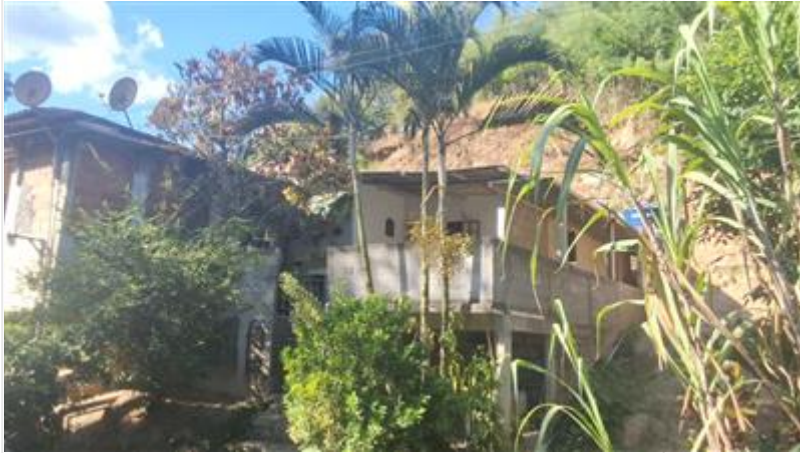
Foto do Vulnerabilidade:

**Alvenaria**

**Alta: Danos estruturais esperados com excessivas deformações das estruturas, colapso parcial dos domicílios**

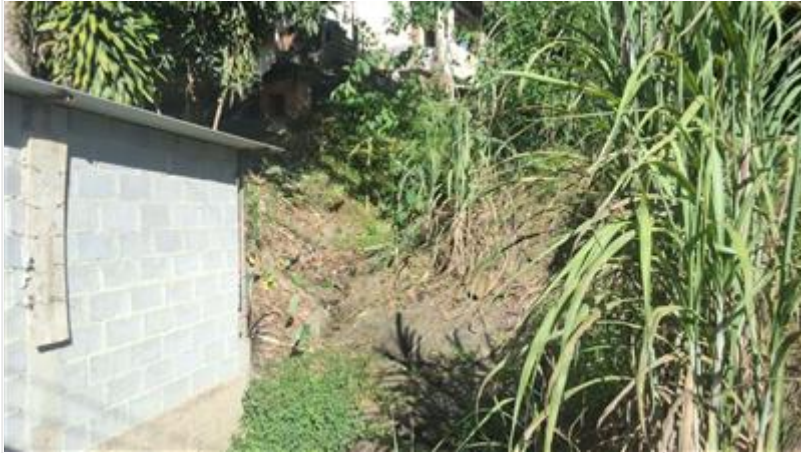
Foto Zonas de blocos

**Matacão (25,6 cm a 4m)**

**Arredondados**

**Na drenagem**

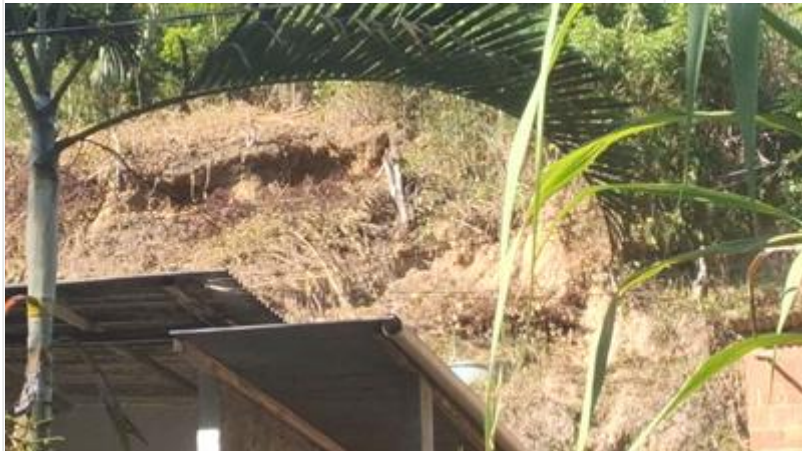
## Foto Erosão Laminar

**Observa-se processos erosivos avançados**

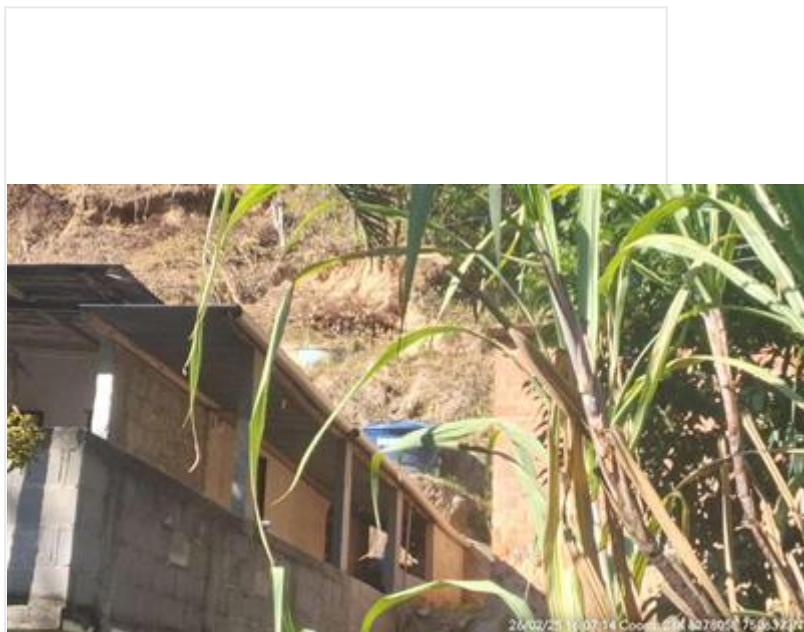
Foto da presença de água:

**Lançamento de água servida em superfície**

- **Inexistente**
