## FICHA DE CAMPO

**MD\_MartinsCosta\_140**

**MD\_MartinsCosta\_140\_DS\_TB\_\_1**

**Prefeito Rubens José de Macedo, número 1585**

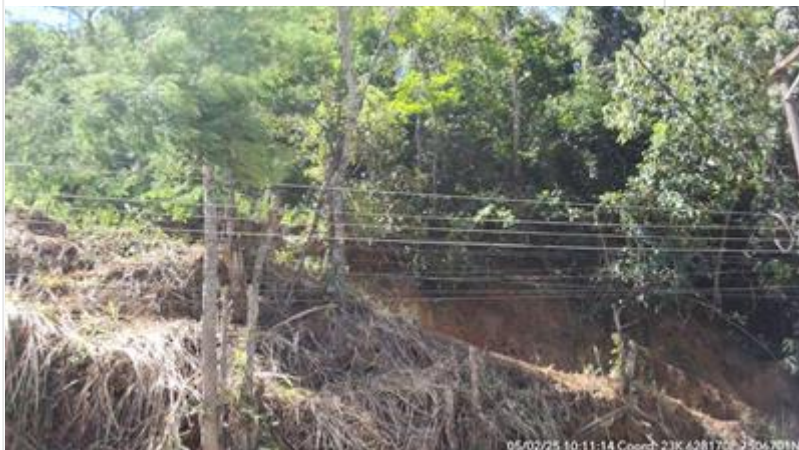
Foto da encosta natural:

Altura da encosta natural:

**5 - 20m**

Inclinação da encosta natural:

**60**

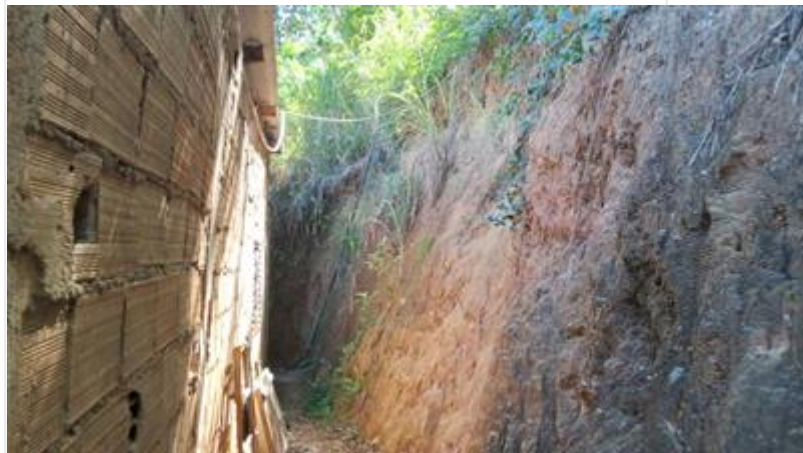
Foto do talude de cortes múltiplos:

Altura do talude de cortes múltiplos:

**1 - 5m**

Inclinação do talude de cortes múltiplos:

**90**

**Cortes múltiplos com cerca de dois cortes principais (a jusante e a montante da edificação); encosta natural a montante.**

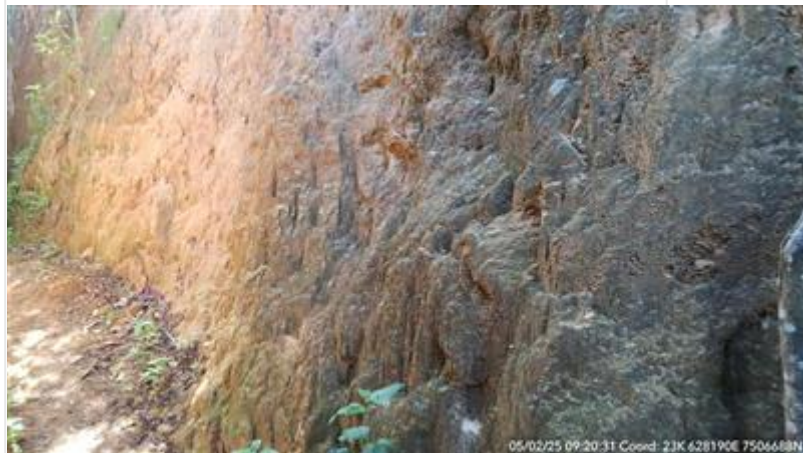
Foto do material predominante:

- **Solo residual**
- **Rocha alterada**

**Rocha alterada na base sobreposta por camada de solo residual.**

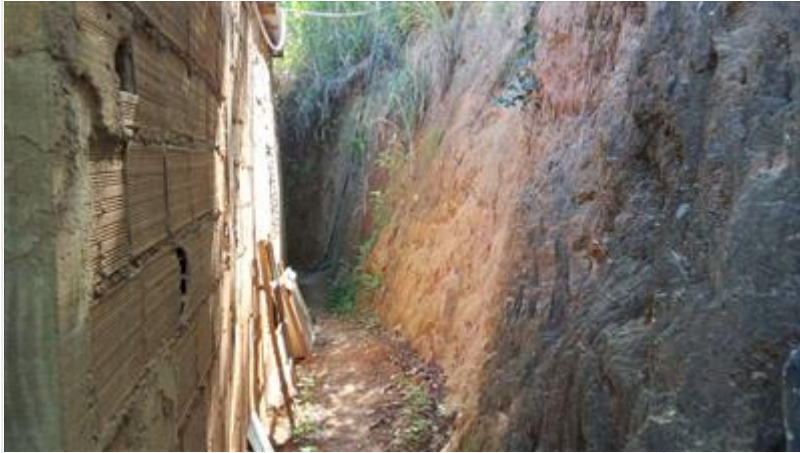
Foto Distância talude – casa

**1 - 2m**

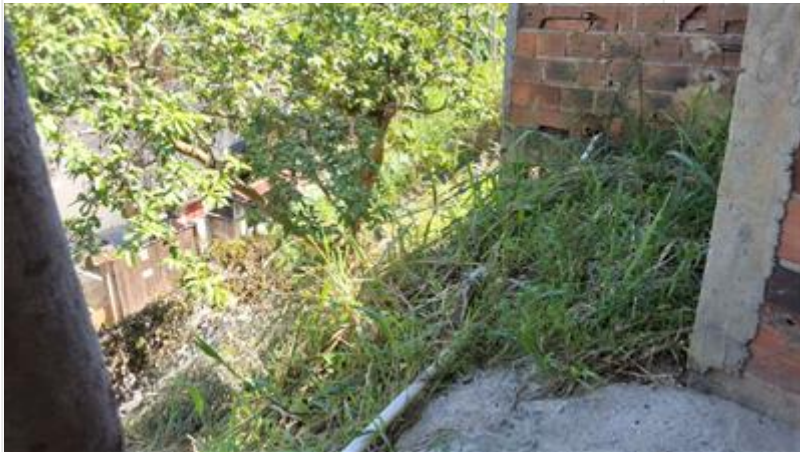
Foto Distância topo do talude - base da casa

**Nulo**

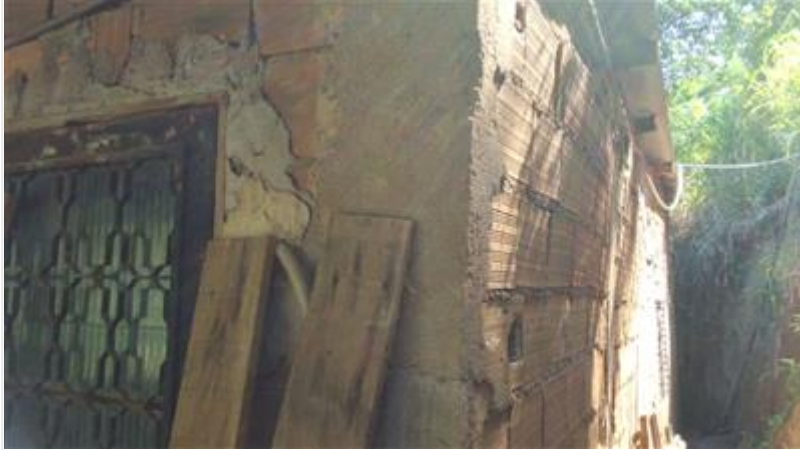
Foto do Vulnerabilidade:

**Alvenaria**

**Alta: Danos estruturais esperados com excessivas deformações das estruturas, colapso parcial dos domicílios**

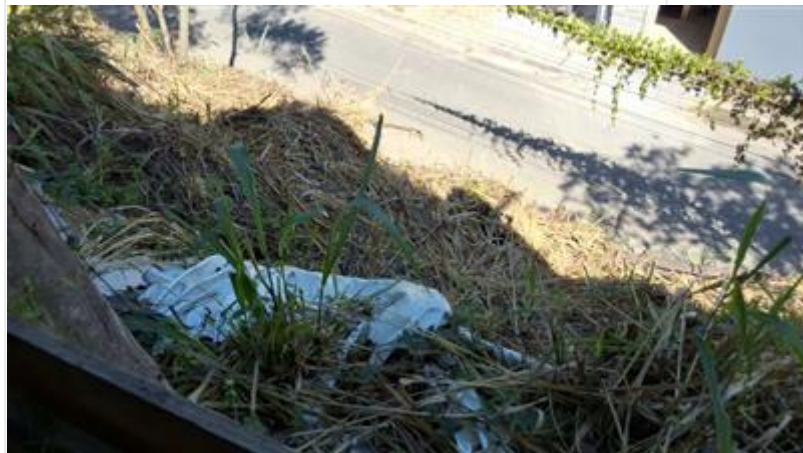
Foto do deslizamentos:

**Planar**

**Deslizamento planar deflagrado em talude a jusante de edificação, em 2024. Há também deslizamentos no talude a montante da edificação, em que houve atingimento de estrutura sem danos. Há queda de árvore com atingimento casa.**

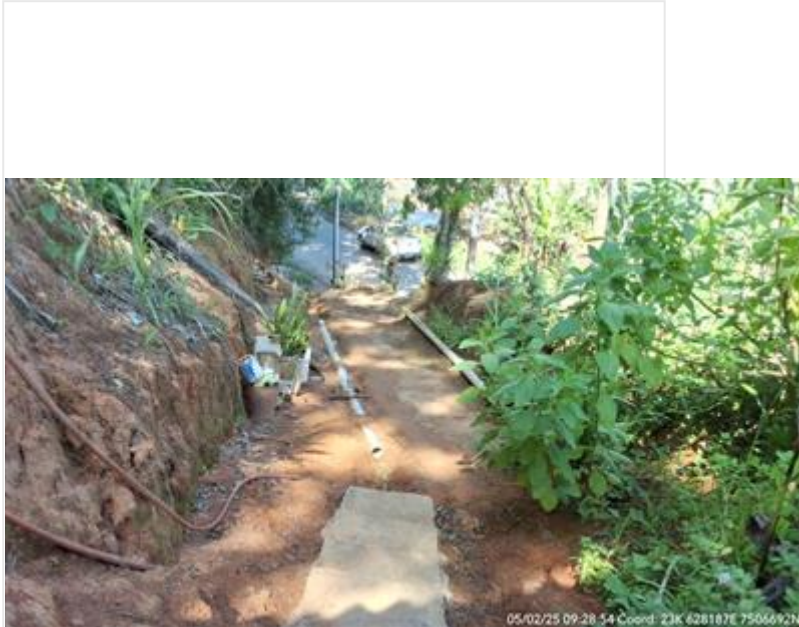
Foto da presença de água:

- **Sem vazamento aparente**

- **Inexistente**

**Sem mina aparente**

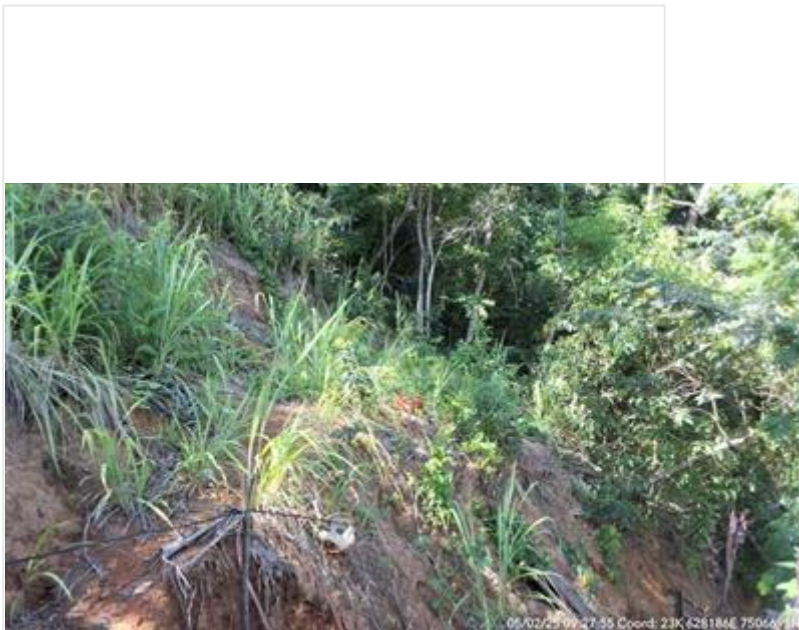
Foto1

**Observação de cicatrizes em talude margeado pelo acesso a moradias; feições erosivas e espécies arbóreas inclinadas para jusante foram observadas.**

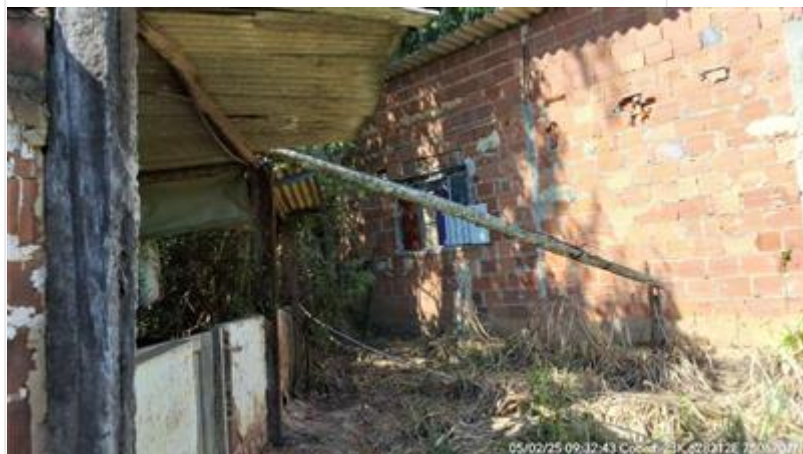
## Foto2

**Casa de muito alta vulnerabilidade estrutural atingida por espécie arbórea em evento chuvoso de 2024, no mesmo dia da ocorrência de deslizamento na casa ao lado.**

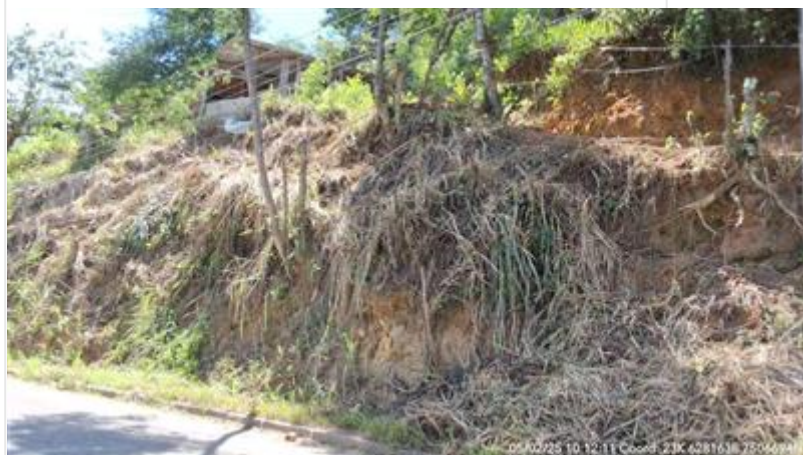
## Foto3

**Visada frontal de edificação sobre talude onde houve deslizamentos; detalhe para as cicatrizes, feições erosivas ativas e espécies arbóreas inclinadas.**
