## FICHA DE CAMPO

**MD\_MartinsCosta\_140**

**MD\_MartinsCosta\_140\_DS\_TB\_\_2**

**Prefeito Rubens José de Macedo, número 1505**

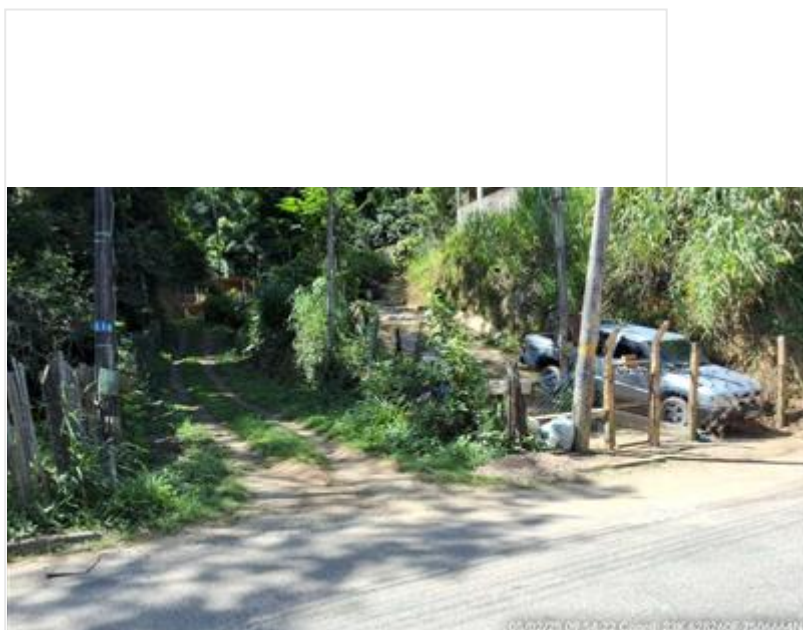
Foto do acesso:

**Veicular**

**Não Pavimentado**

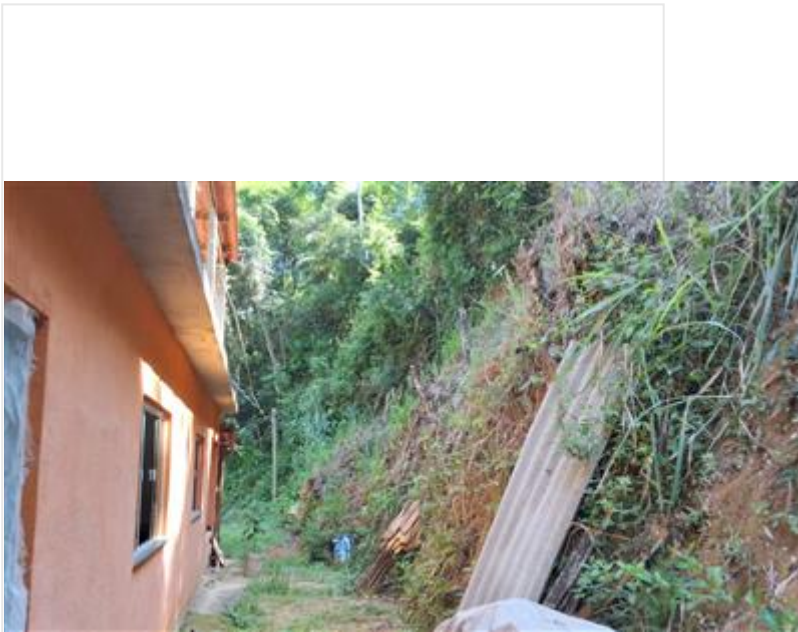
Foto do talude de corte único:

**1 - 5m**

**70**

**Talude de corte esculpido por processos erosivos ativos e deslizamentos.**

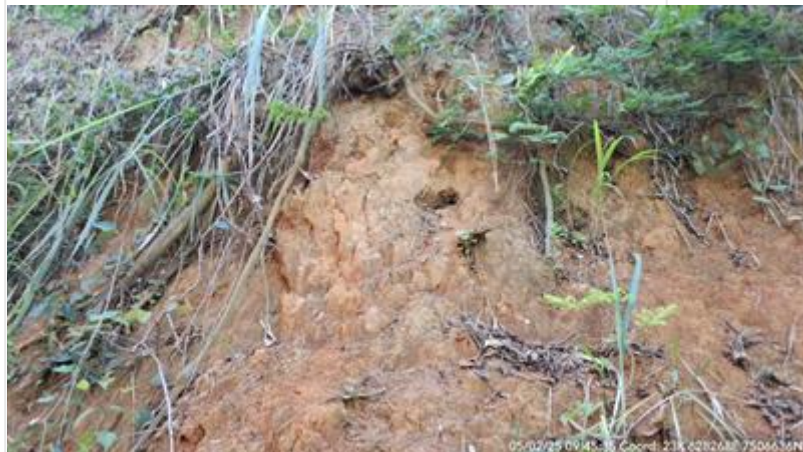
Foto do material predominante:

**Solo residual.**

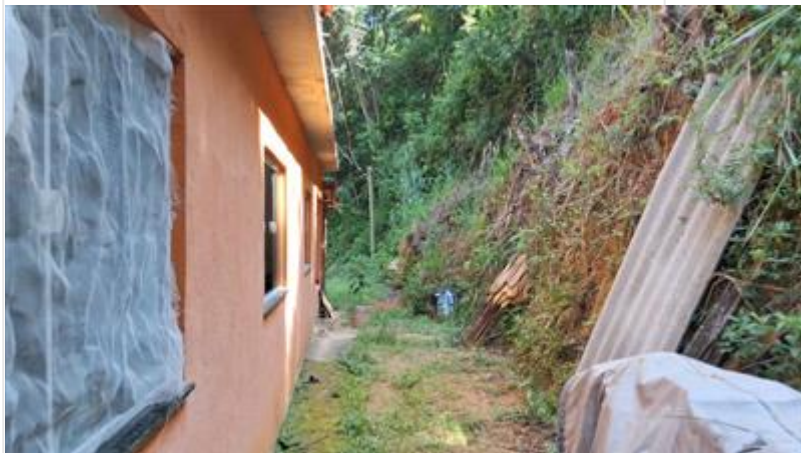
Foto Distância talude – casa

**1 - 2m**

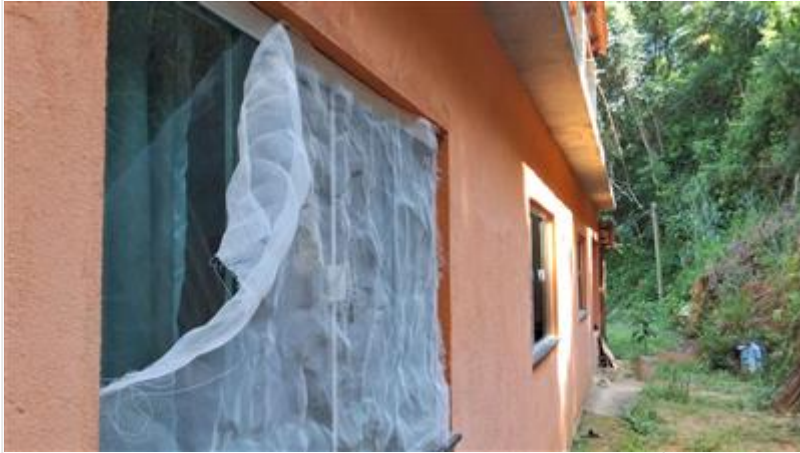
Foto do Vulnerabilidade:

**Alvenaria**

**Média: Danos esperados relacionados a trincas e colapso parcial nas paredes**

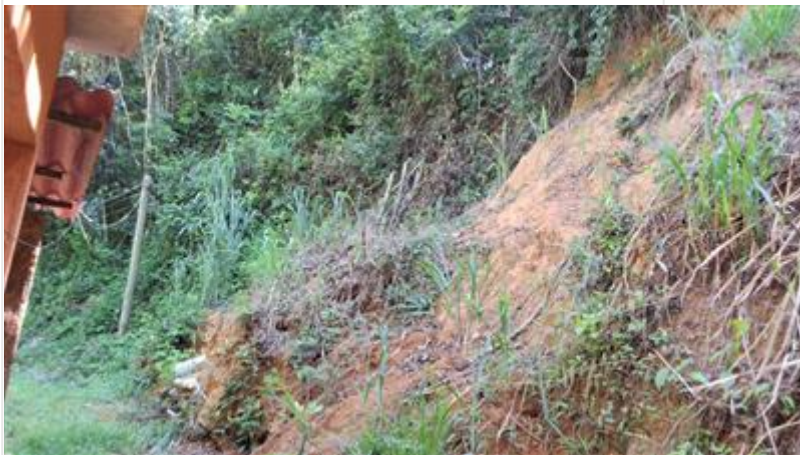
Foto Cicatrizes

**Talude de corte onde dispõe-se edificação de média vulnerabilidade estrutural. Há cicatriz de deslizamento (2024) no talude, além de feições erosivas e ângulos negativos, mostrando a ocorrência de movimentação no terreno; edificação com distância considerável do processo.**

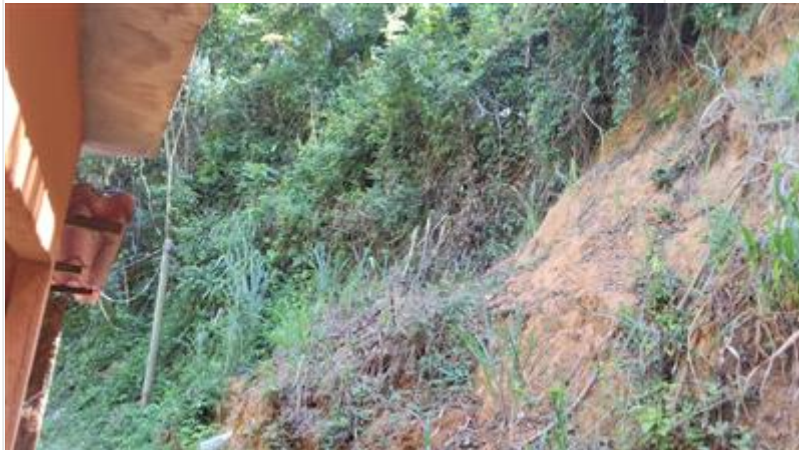
Foto do deslizamentos:

**Planar**

**Deslizamento deflagrado na crista de talude, em 2024, sem atingimento de edificação.**

**Sim**

- **Sirenes**
- **Nudec**
- **Sinalização e Orientação de Alerta**
- **Educação e Conscientização da população**

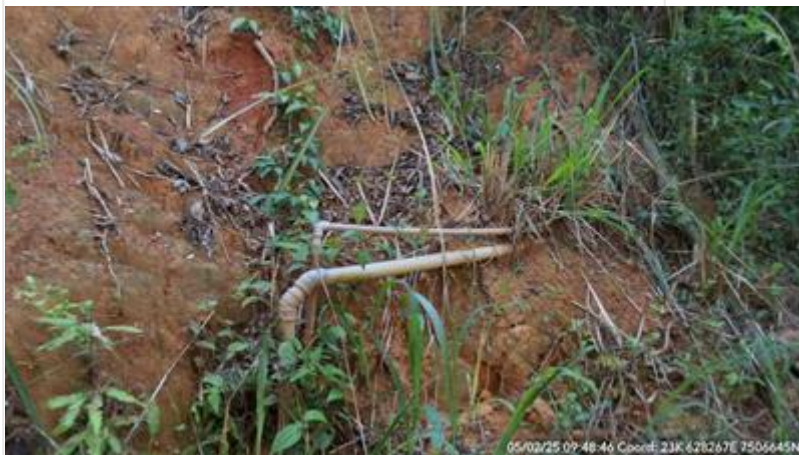
Foto da presença de água:

- **Inexistente**

**Sem mina aparente**
