## FICHA DE CAMPO

**MD\_MartinsCosta\_140**

**Prefeito Rubens José de Macedo, ao lado do número 1505**

**Martins Costa**

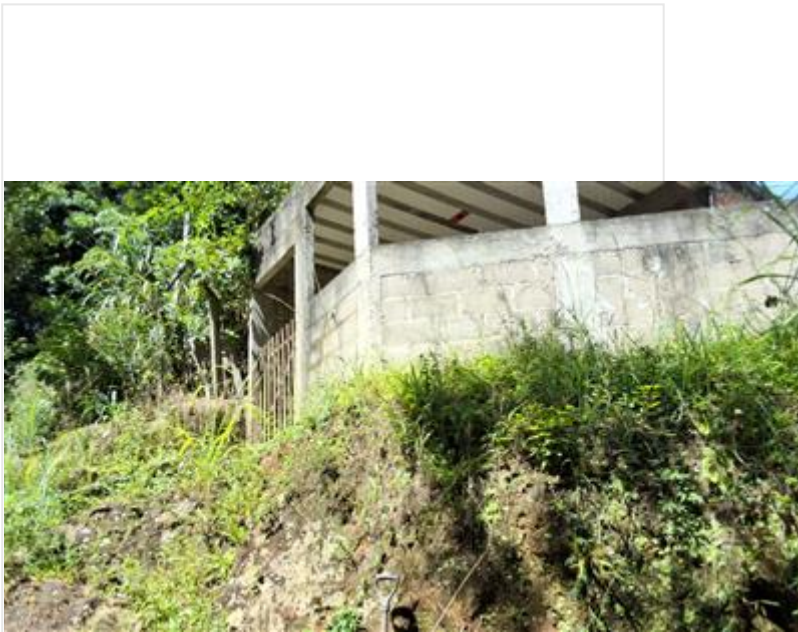
Foto\_cort\_mult-20250205-130647.jpg

- **Taludes de corte múltiplos**

**1 - 5m**

**70**

**Terreno de cortes múltiplos com dois cortes principais (um a jusante e outro a montante da edificação).**

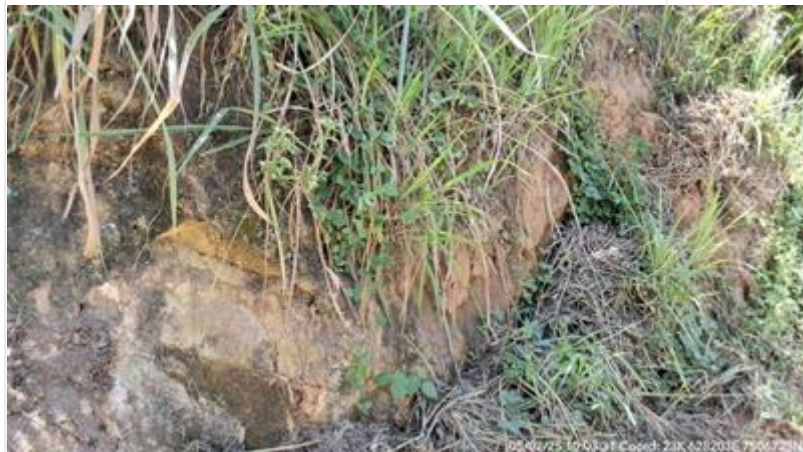
Foto\_material-20250205-130331.jpg

- **Solo residual**
- **Rocha alterada**

**Presença de rocha alterada na base e solo espesso em direção ao topo.**

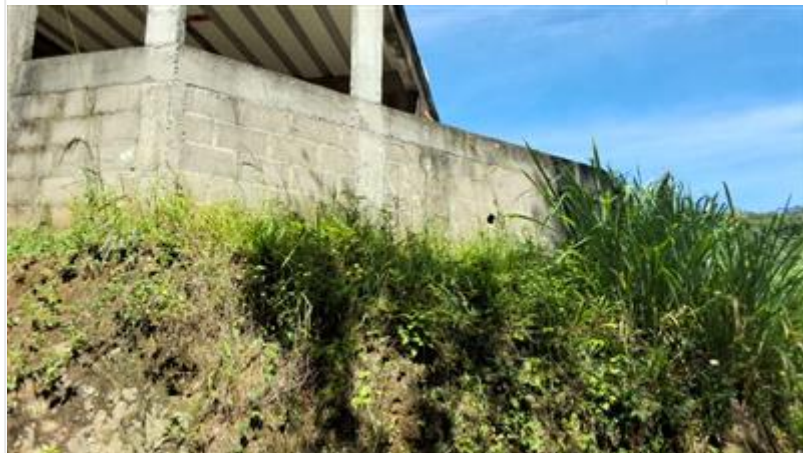
Foto\_topo\_talude\_casa-20250205-130706.jpg

- **Distância topo do talude – base da casa**

**3 - 4m**

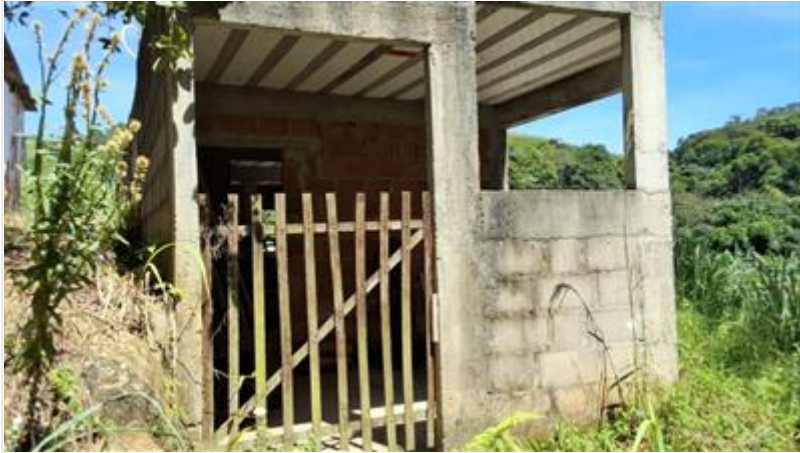
Foto\_vulnerabilidade-20250205-130610.jpg

**Alvenaria**

**Média: Danos esperados relacionados a trincas e colapso parcial nas paredes**

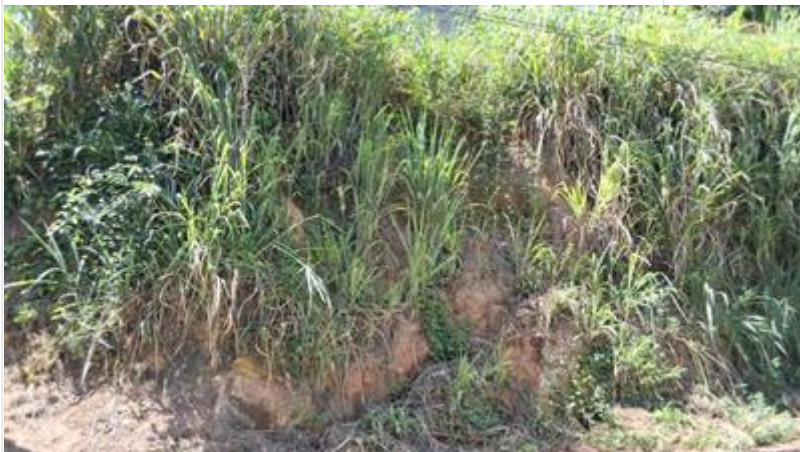
Foto\_Cicatrizes-20250205-130255.jpg

- **Cicatrizes**
- **Erosão laminar**

**Moradia de vulnerabilidade média, ainda em construção, na qual foi observada uma cicatriz de deslizamento a jusante. O imóvel se encontra a cerca de 3 metros do topo do talude. Não foram observadas feições de instabilidade na moradia que indicassem algum tipo de movimentação no terreno.**

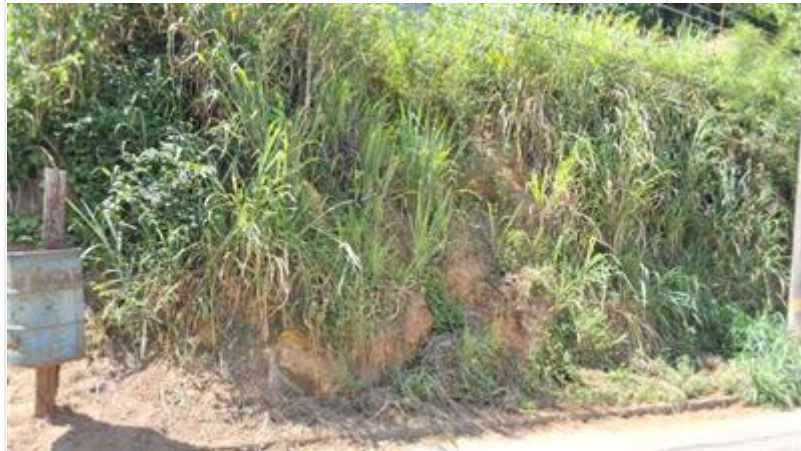
Foto\_deslizamento-20250205-130245.jpg

- **Deslizamento**

**Planar**

**Processo deflagrado na base do talude de corte, a jusante da moradia em construção.**

- **Sirenes**
- **Nudec**
- **Educação e Conscientização da população**

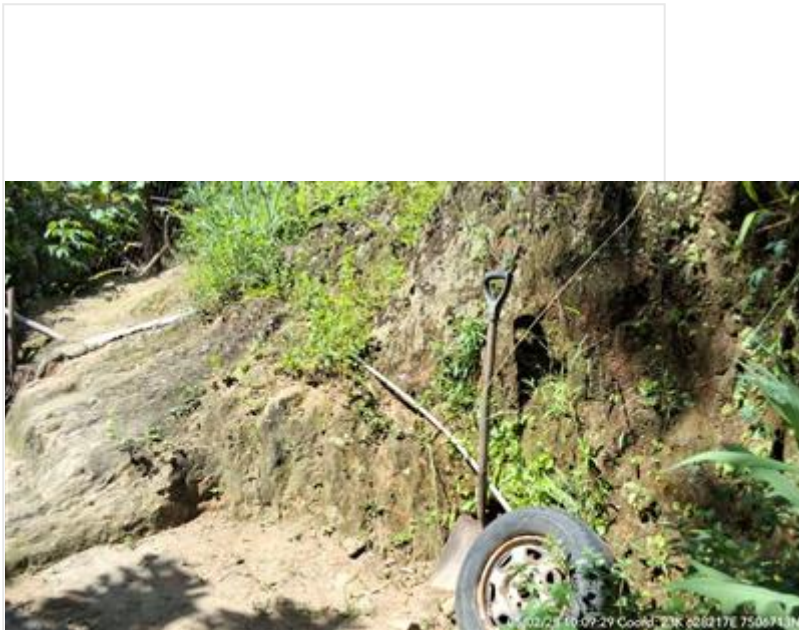
Foto\_agua-20250205-130929.jpg

- **Sem vazamento aparente**

- **Inexistente**

**Moradia em construção, ainda não há abastecimento d'água.**

**Sem mina aparente**
