## FICHA DE CAMPO

**MD\_MartinsCosta\_140**

**MD\_MartinsCosta\_140\_DS\_TB\_\_4**

**Prefeito Rubens José de Macedo, números 1763 e 1759**

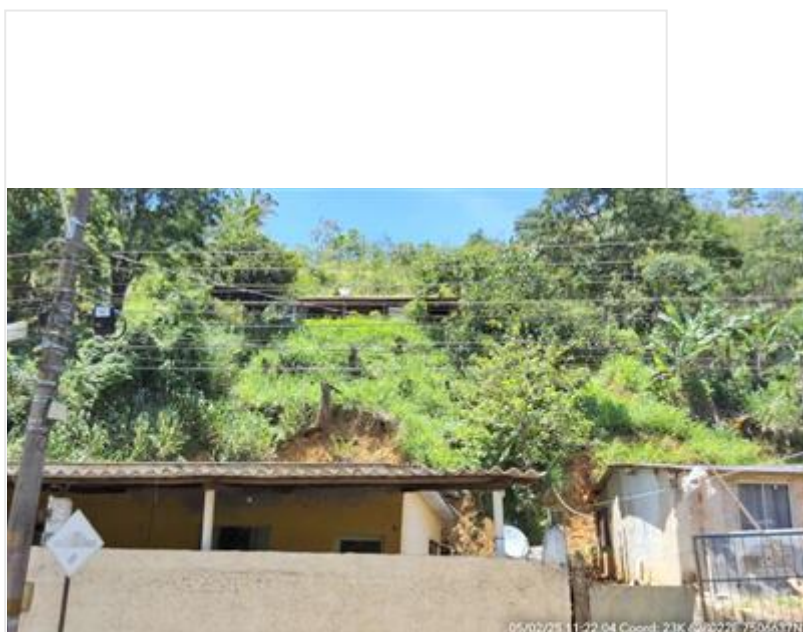
Foto da encosta natural:

**50 – 100m**

**65**

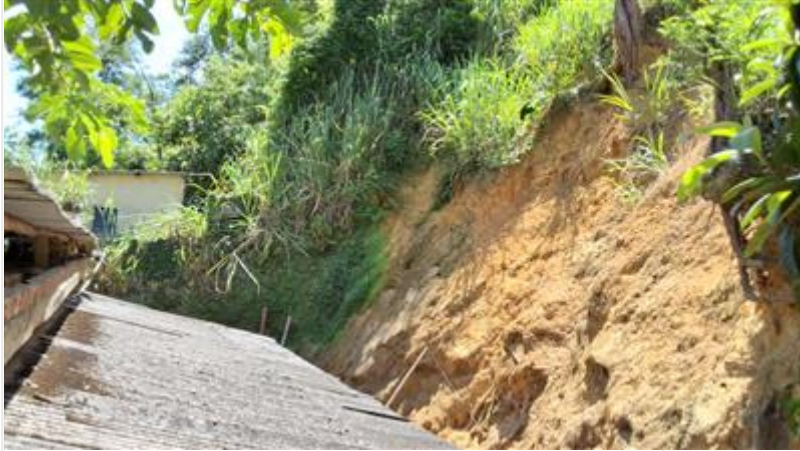
Foto do talude de cortes múltiplos:

**Cortes múltiplos, verticalizados, para assentamento de edificações.**

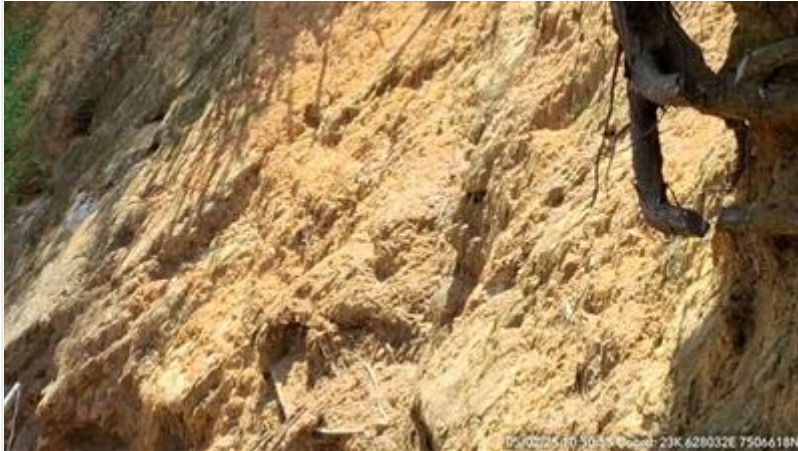
Foto do material predominante:

**Solo residual.**

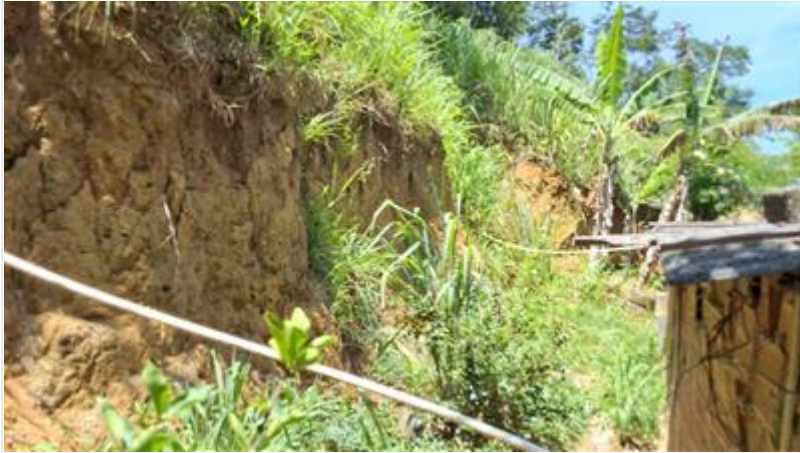
Foto Distância talude – casa

**3 - 4m**

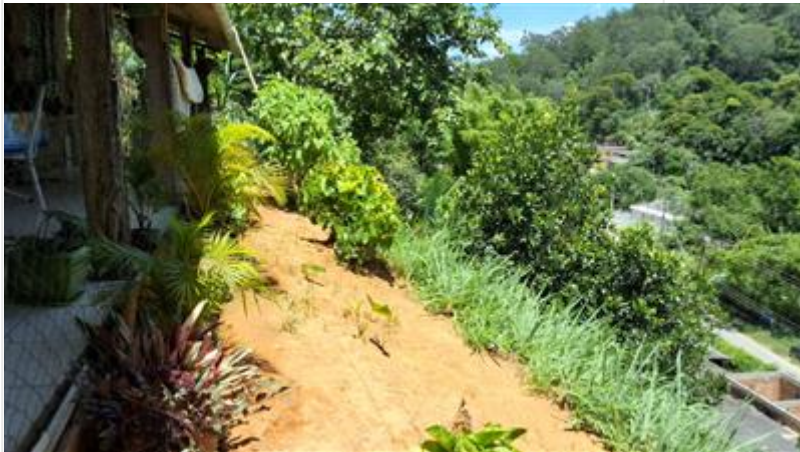
Foto Distância topo do talude - base da casa

**1 - 2m**

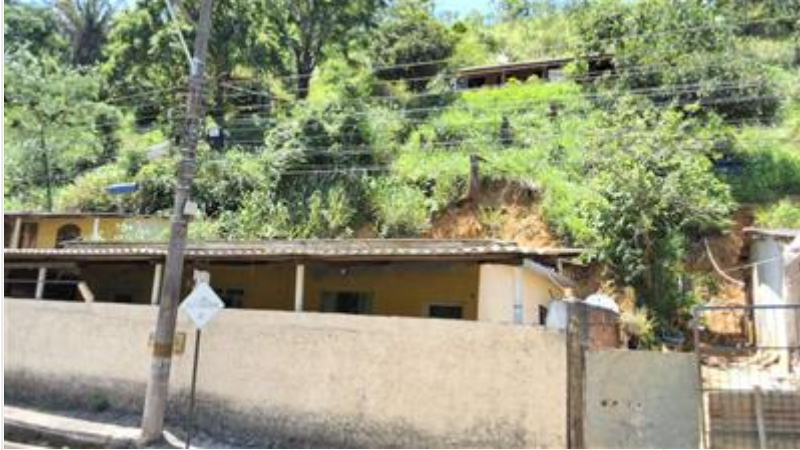
Foto do Vulnerabilidade:

**Média: Danos esperados relacionados a trincas e colapso parcial nas paredes**

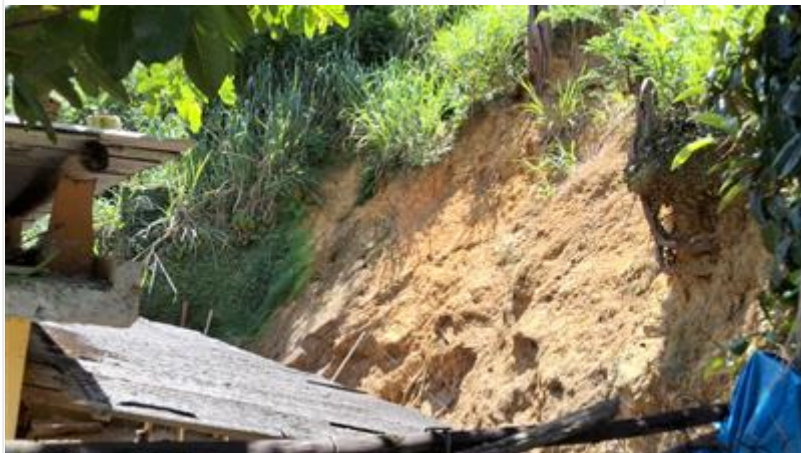
Foto Cicatrizes

**Edificações junto a talude de corte, na base e crista, onde houve deslizamento em 2024; observa-se ângulos negativos, feições erosivas e exposição de raízes de espécies arbóreas junto ao meio e crista do talude.**

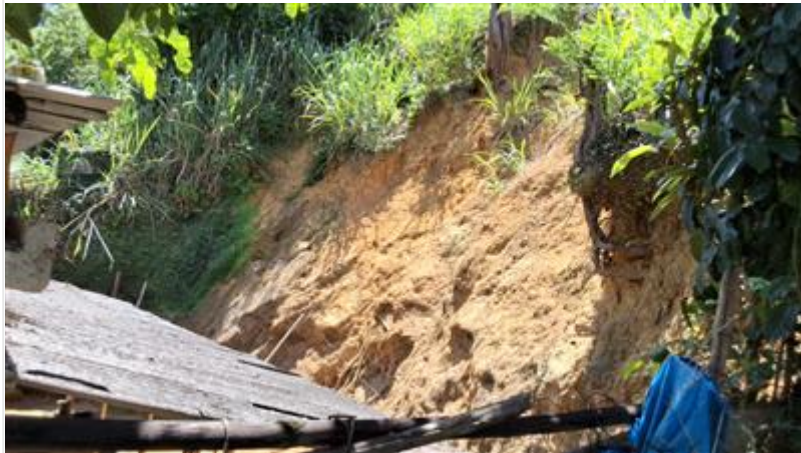
Foto do deslizamentos:

**Planar**

**Deslizamento deflagrado em crista de um dos taludes de corte do setor.**

**Sim**

- **Sirenes**
- **Nudec**
- **Sinalização e Orientação de Alerta**
- **Educação e Conscientização da população**

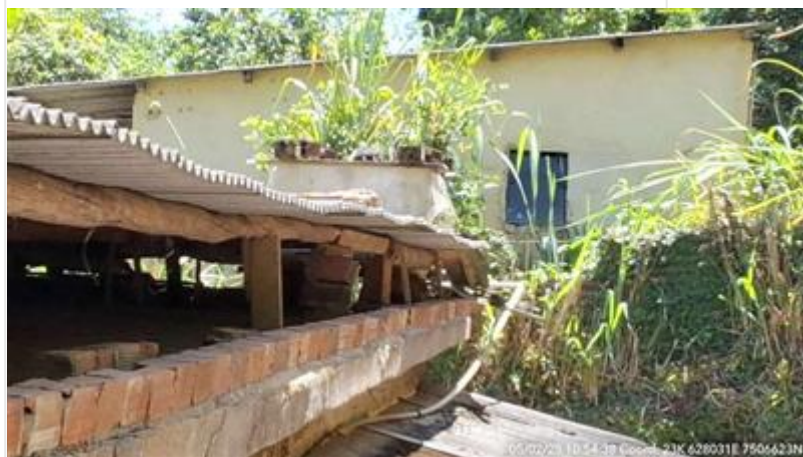
Foto da presença de água:

- **Inexistente**

**Sem mina aparente**

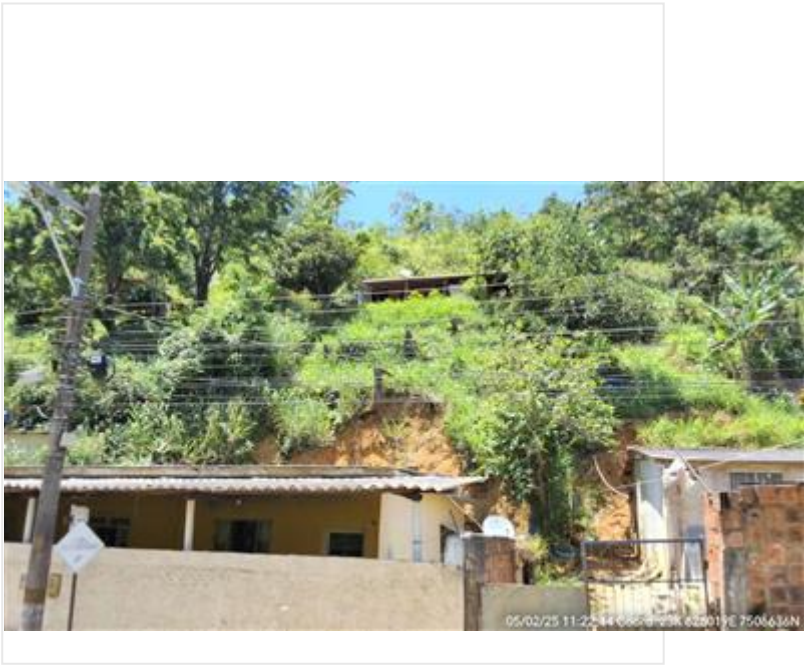
Foto1

**Visada do deslizamento deflagrado entre cortes, e as duas edificações associadas ao setor.**
