## FICHA DE CAMPO

**MD\_MartinsCosta\_140**

**MD\_MartinsCosta\_140\_DS\_TB\_\_5**

**Prefeito Rubens José de Macedo, número 1763**

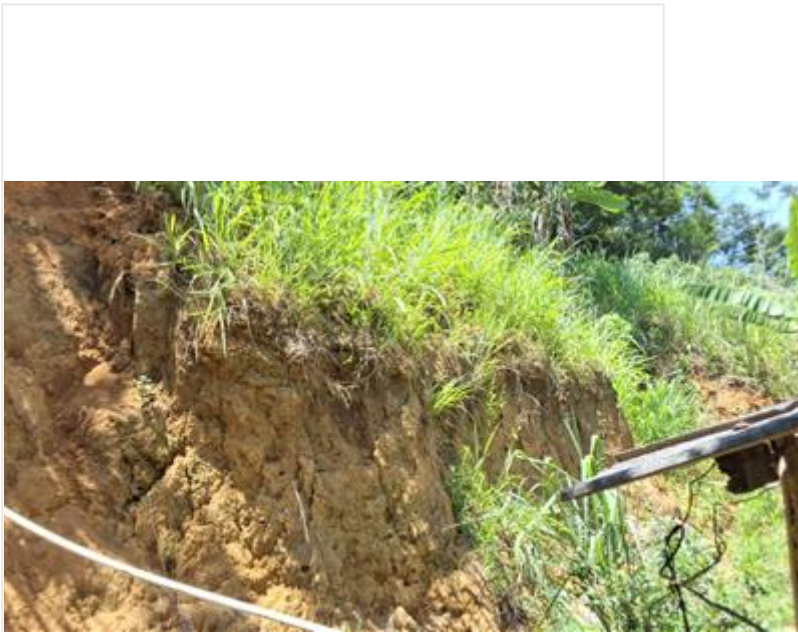
Foto do talude de corte único:

**1 - 5m**

**80**

**Talude de corte junto a edificação de alta vulnerabilidade estrutural. Ressalta-se que há outros cortes ao longo da encosta, não estando estes associados ao processo deste do setor.**

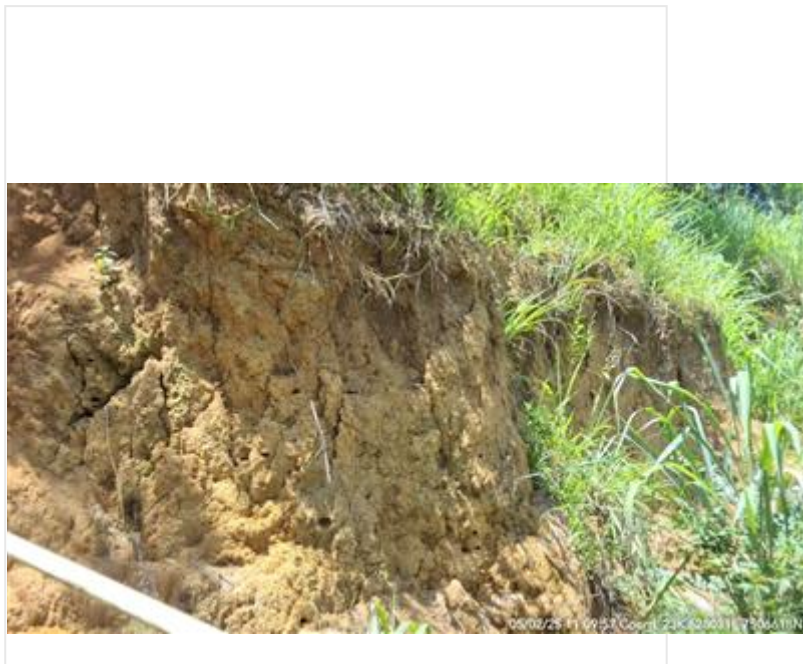
Foto do material predominante:

**Solo residual em talude de corte, e presença de bananeiras a sudoeste do talude.**

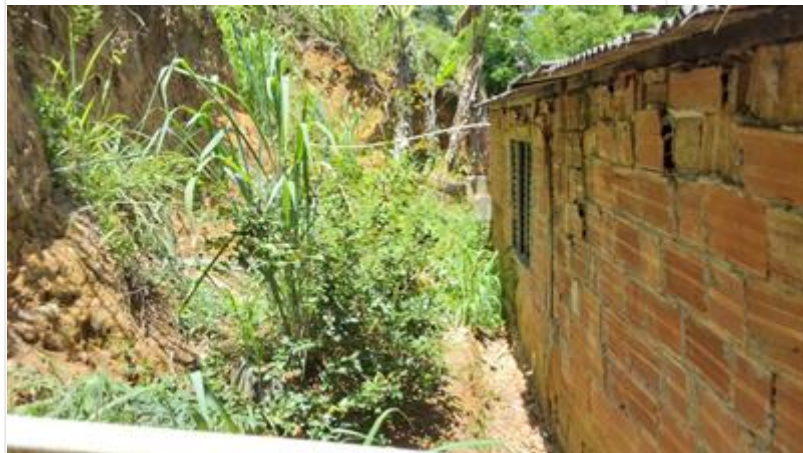
Foto Distância talude – casa

**1 - 2m**

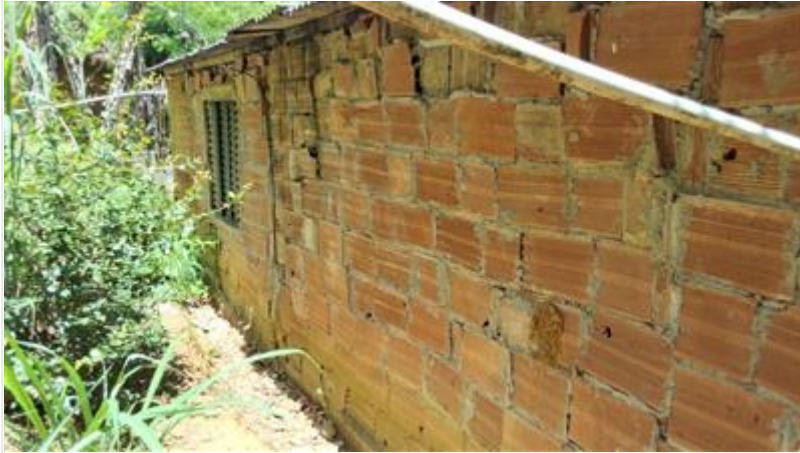
Foto do Vulnerabilidade:

**Alta: Danos estruturais esperados com excessivas deformações das estruturas, colapso parcial dos domicílios**

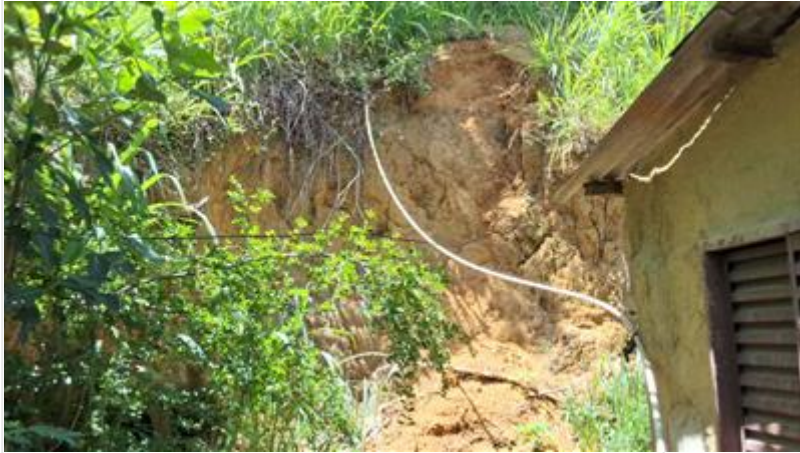
## Foto Cicatrizes

**Setor caracterizado por edificação de alta vulnerabilidade estrutural construída junto a talude de corte onde foi observado a presença de: cicatriz de deslizamento, ocorrido em 2024, feições erosivas ativas e ângulos negativos, evidenciando uma instabilidade no terreno.**

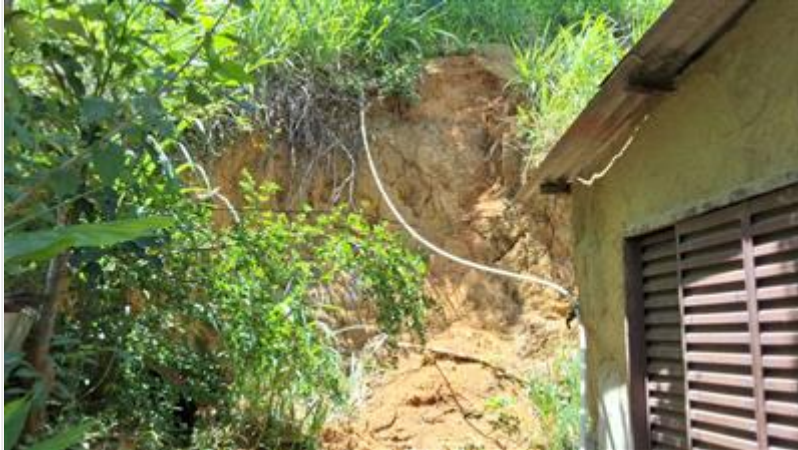
Foto do deslizamentos:

**Planar**

**Deslizamento deflagrado junto a crista do talude, com deposição do material mobilizado na área de fundos da edificação.**

- **Sirenes**
- **Nudec**
- **Educação e Conscientização da população**
- **Sinalização e Orientação de Alerta**

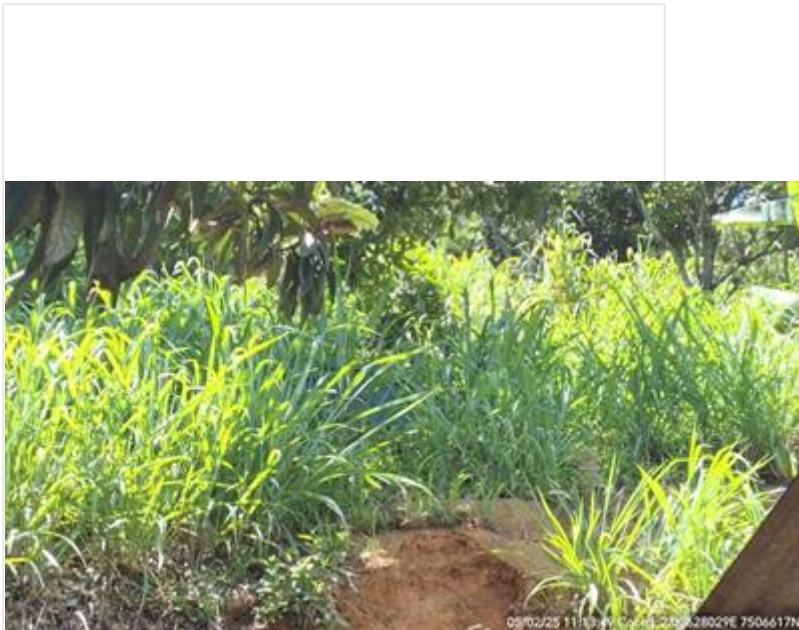
Foto da presença de água:

- **Inexistente**
