## FICHA DE CAMPO

**MD\_MartinsCosta\_140**

**MD\_MartinsCosta\_140\_DS\_TB\_\_6**

**Prefeito Rubens José de Macedo, ao lado do n 1761**

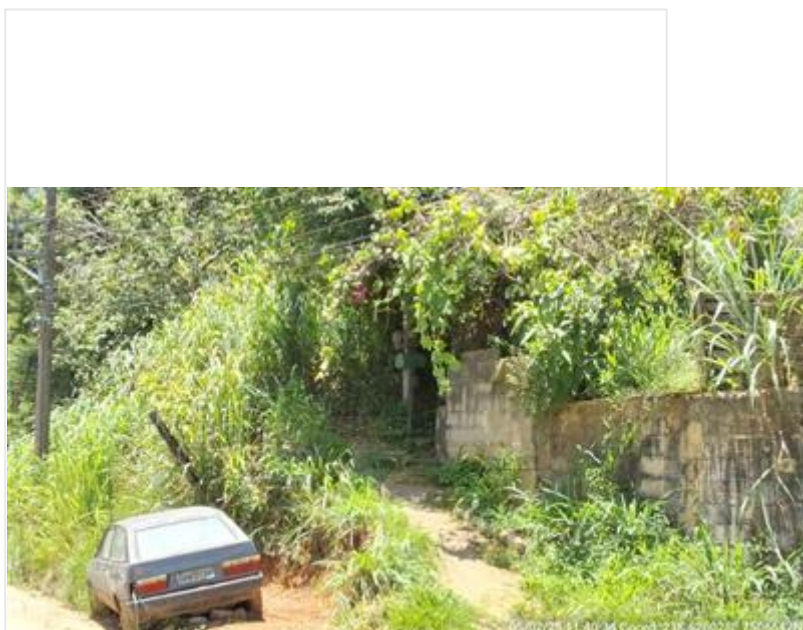
Foto do acesso:

**Veicular**

**Pavimentado**

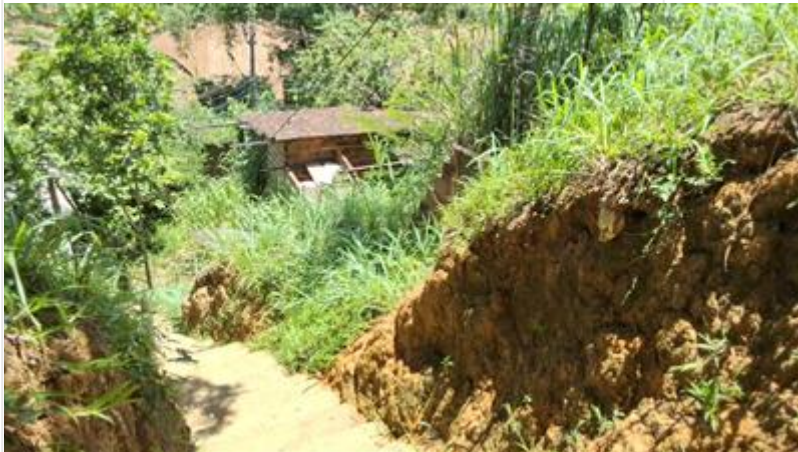
Foto do talude de cortes múltiplos:

**1 - 5m**

**80**

**Local de cortes múltiplos subverticalizados.**

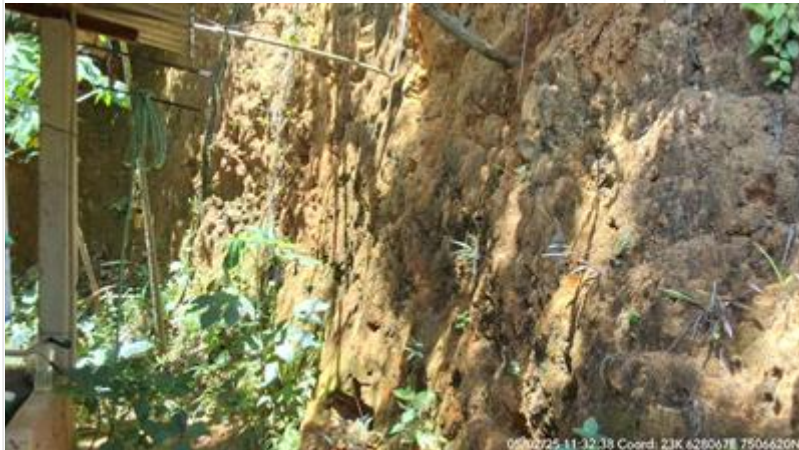
Foto do material predominante:

**Solo residual.**

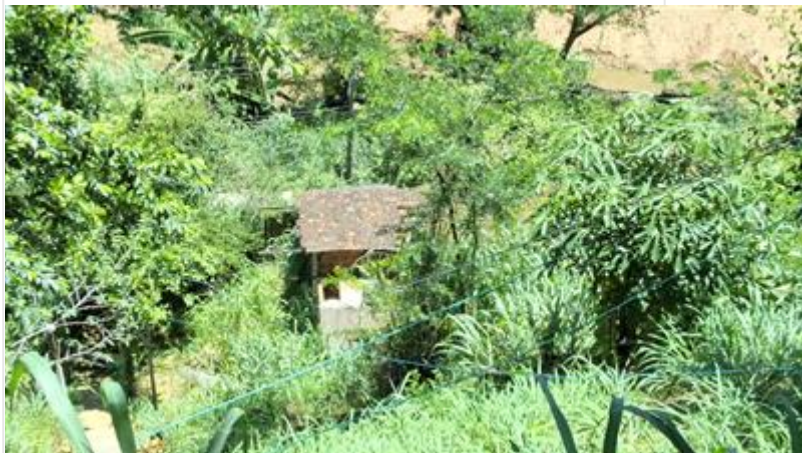
Foto Distância talude – casa

**Nulo**

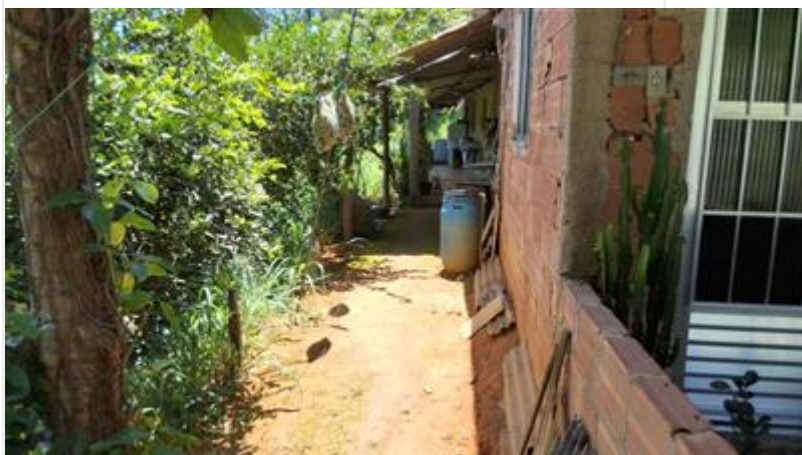
Foto Distância topo do talude - base da casa

**1 - 2m**

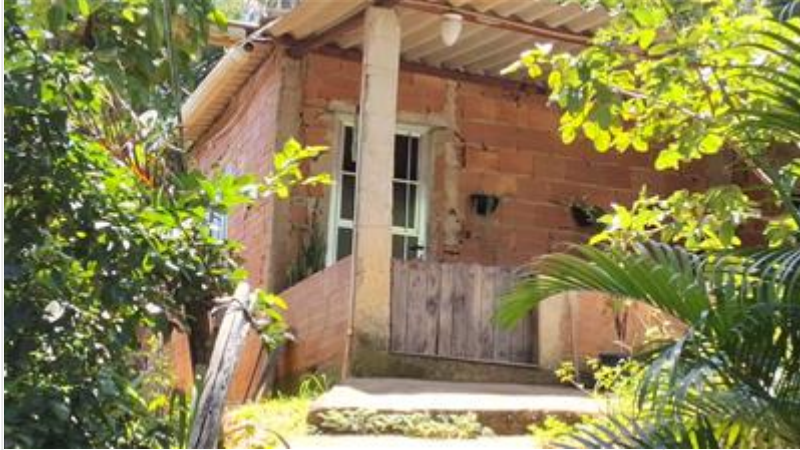
Foto do Vulnerabilidade:

**Alvenaria**

**Média: Danos esperados relacionados a trincas e colapso parcial nas paredes**

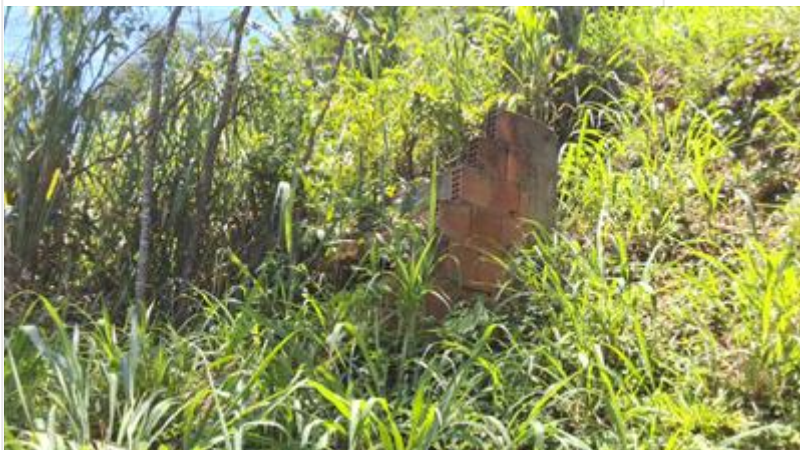
Foto Estrutura colapsada

**Setor com pequenos processos erosivos e taludes de cortes múltiplos subverticalizados. Ressalta-se que no local foi observada uma estrutura colapsada na qual, segundo vizinha, se encontra a 10 anos abandonada, e que não ocorreu nenhum deslizamento. Não foi identificado nenhum processo próximo desta estrutura.**

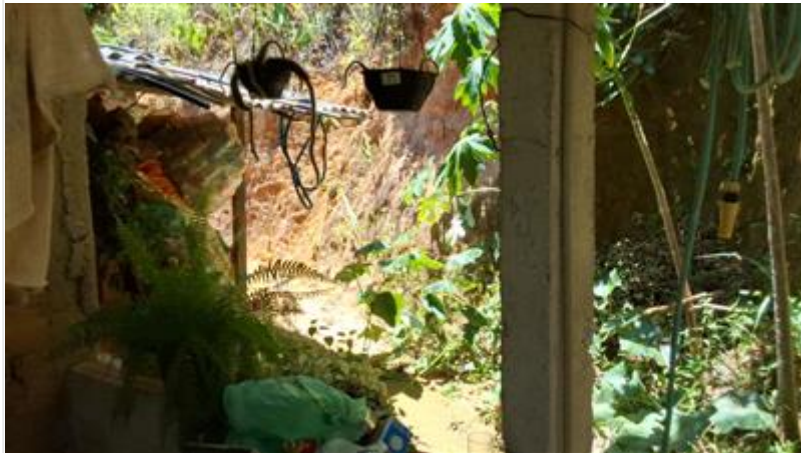
## Foto Erosão Laminar

**Não foram observados movimentos de massa no local, porém ressalta-se pequenos processos erosivos.**

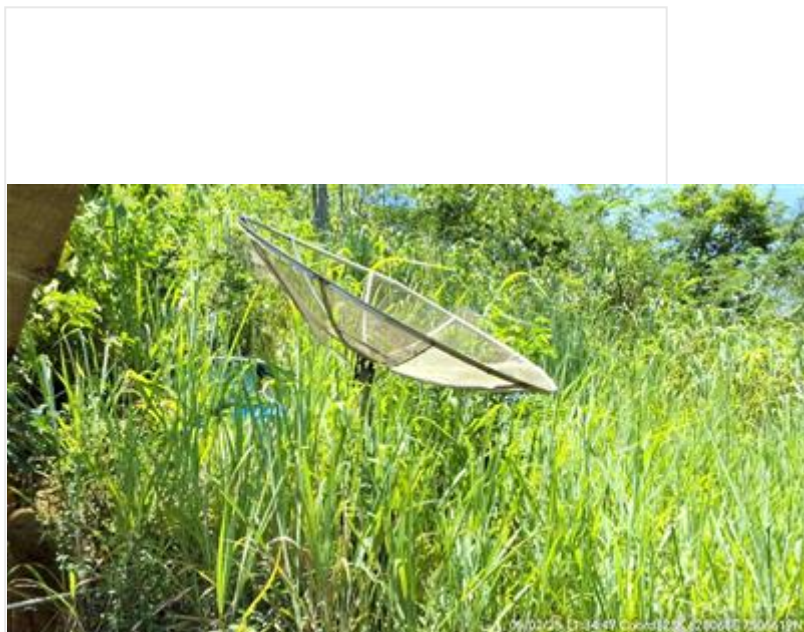
Foto da presença de água:

- **Sem vazamento aparente**

- **Inexistente**

**Sem mina aparente**
