## FICHA DE CAMPO

**MD\_MartinsCosta\_146**

**MD\_MartinsCosta\_146\_AS\_MM\_\_1**

**Angelino Teodoro Alves vizinho ao 384**

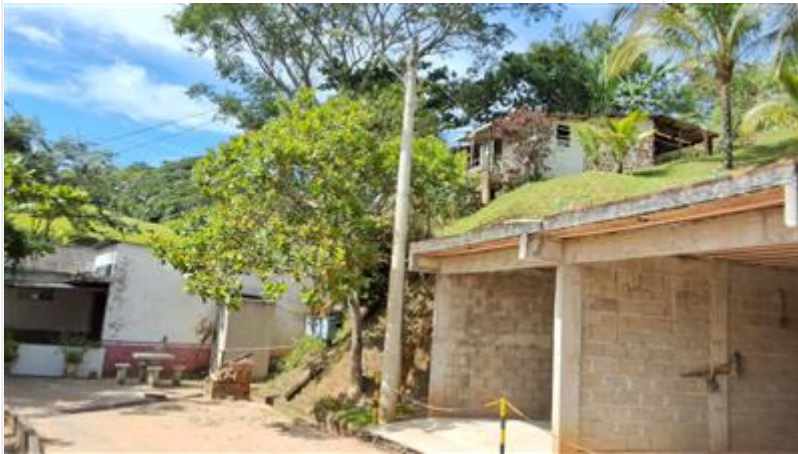
Foto do talude de cortes múltiplos:

Altura do talude de cortes múltiplos:

**1 - 5m**

Inclinação do talude de cortes múltiplos:

**90**

**Duas edificações encaixadas no talude em dois patamares.**

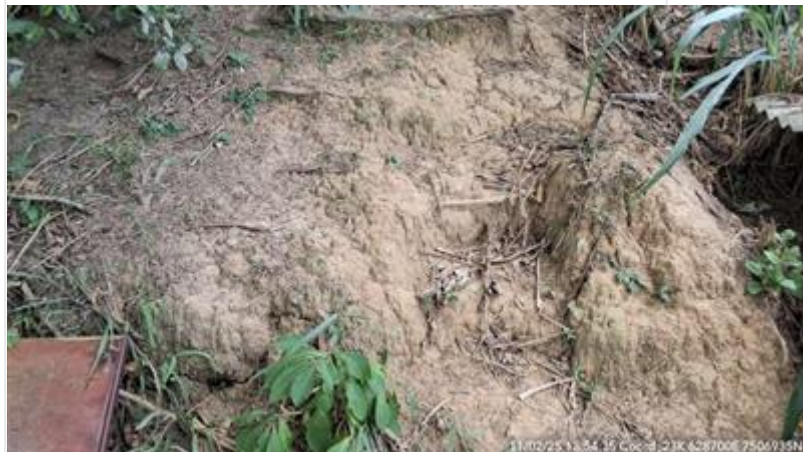
Foto do material predominante:

- **Solo residual**

**Solo residual coberto por grama**

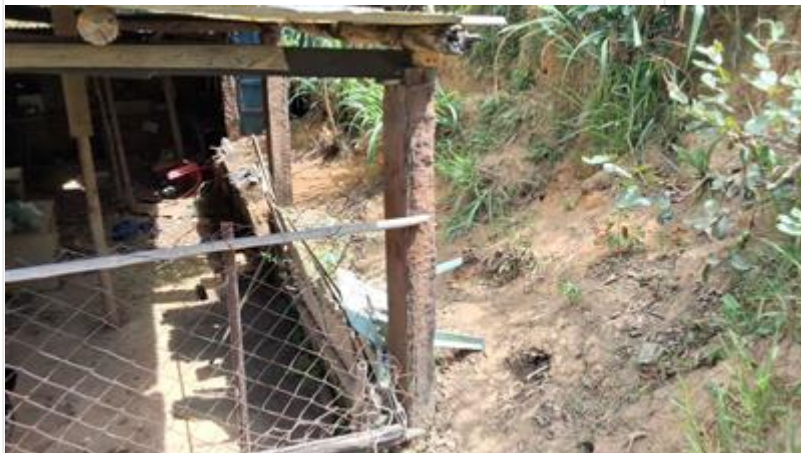
Foto Distância talude – casa

**Nulo**

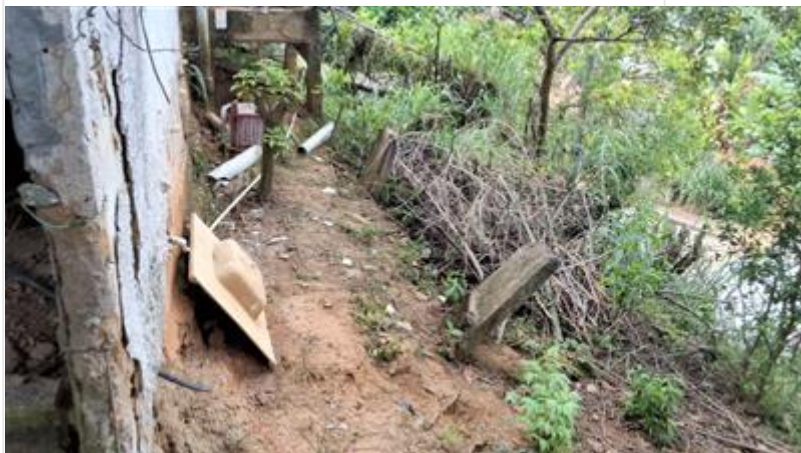
Foto Distância topo do talude - base da casa

**Nulo**

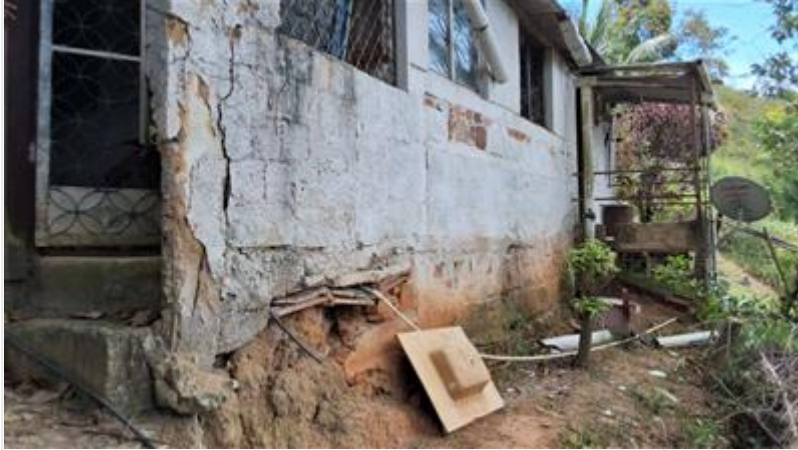
Foto do Vulnerabilidade:

**Alvenaria**

**Média: Danos esperados relacionados a trincas e colapso parcial nas paredes**

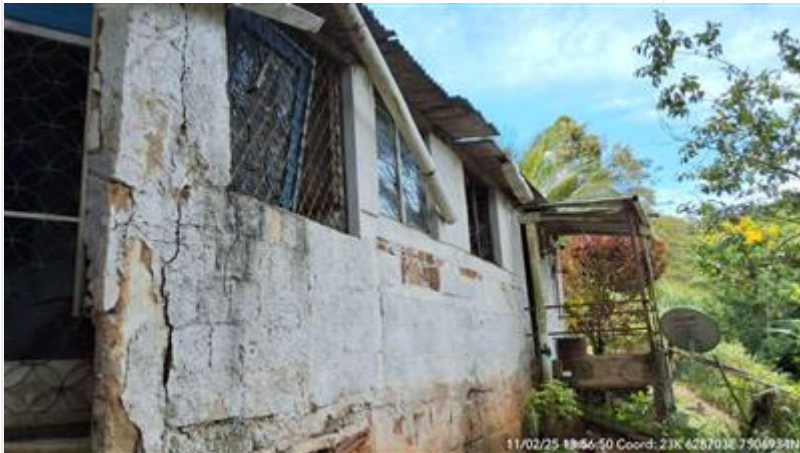
Foto Trincas em moradias

**O setor contém duas edificações encaixadas em talude de corte de 90°. A casa a montante do setor apresenta trincas na moradia e pavimento, descalçamento, muros abaulados, cerca tombada e colapso parcial dos fundos em decorrência de mobilização de material inconsolidado. A edificação à jusante foi atingida na parede dos fundos.**

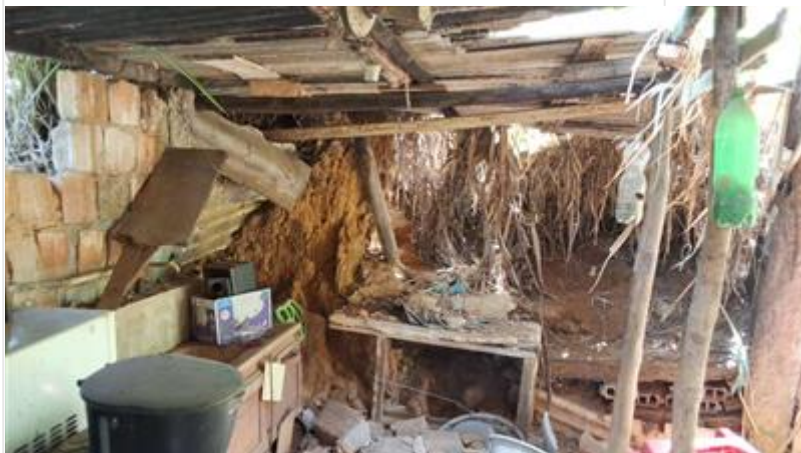
Foto Estrutura colapsada

**Duas edificações encaixadas no talude com atingimento de material inconsolidado oriundo de processo erosivo.**

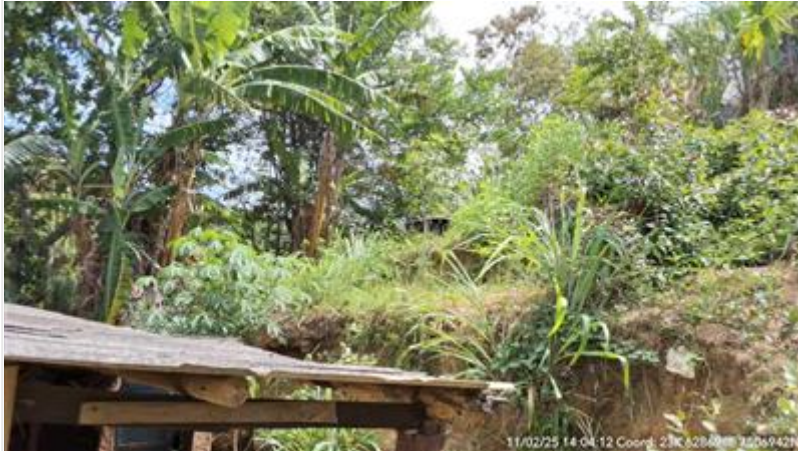
Foto da presença de água:

- **Sem vazamento aparente**

- **Inexistente**

**Sem mina aparente**
