## FICHA DE CAMPO

**MD\_MartinsCosta\_146**

**MD\_MartinsCosta\_146\_AS\_MM\_\_2**

**Algelino Teodoro Alves ao lado do nº355.**

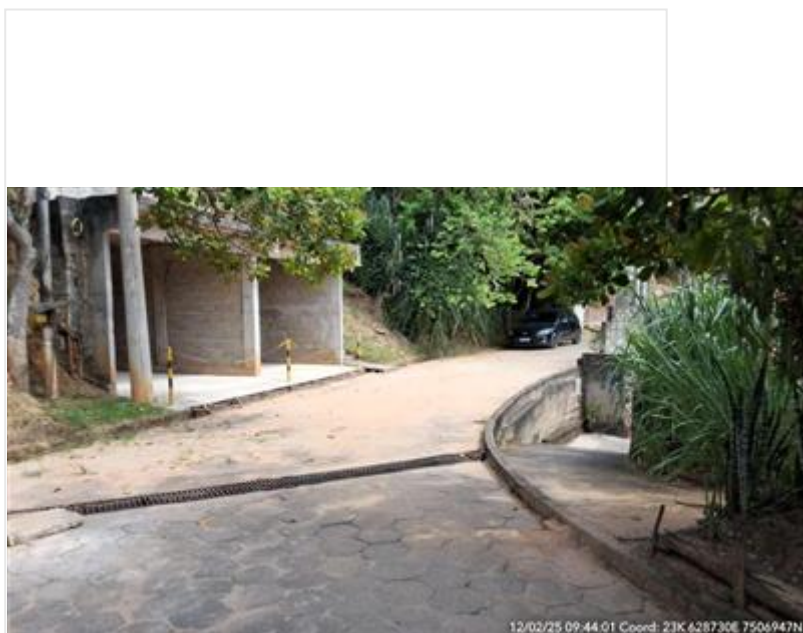
Foto\_acesso-20250212-124359.jpg

**Veicular**

**Pavimentado**

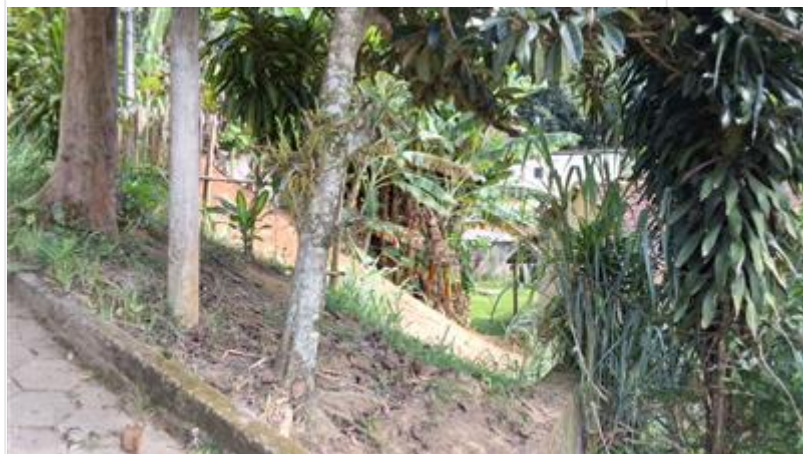
Foto\_cort\_un-20250212-124636.jpg

- **Talude de corte único**

**1 - 5m**

**60**

**Setor localizado a jusante da rua, área plana lateral a linha do trem e manilha de escoamento.**

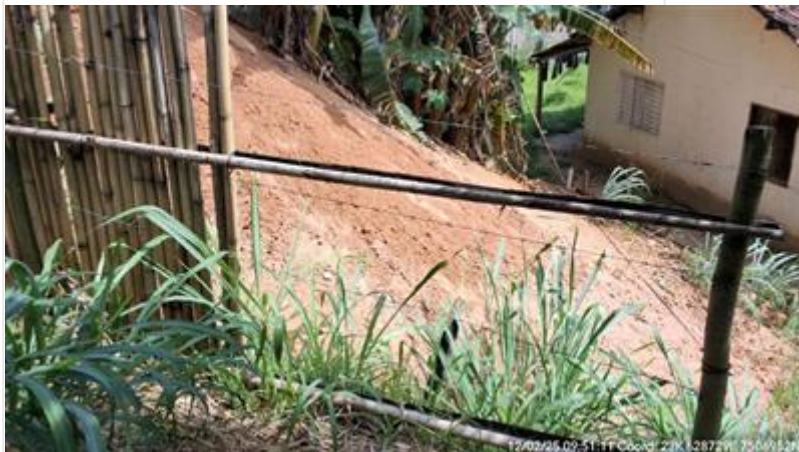
Foto\_material-20250212-125110.jpg

- **Aterro**

**Não foi possível avistar o material predominante, pois está sendo feito um aterro com material mobilizado do setor 3**

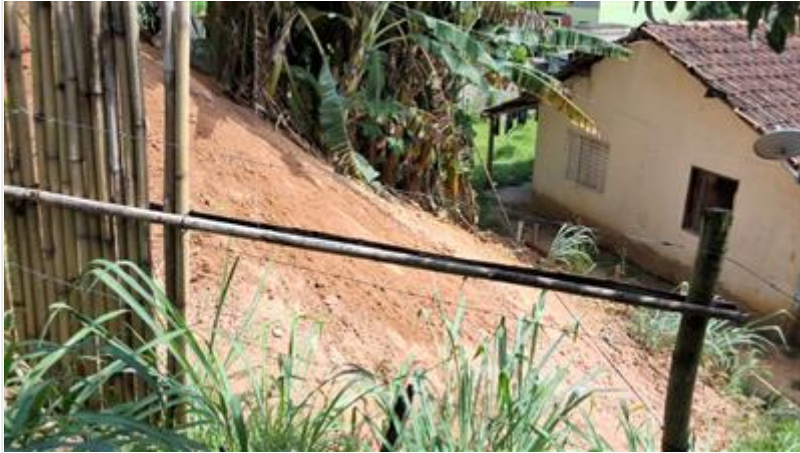
Foto\_talude\_casa-20250212-125130.jpg

- **Distância talude-casa**

**1 - 2m**

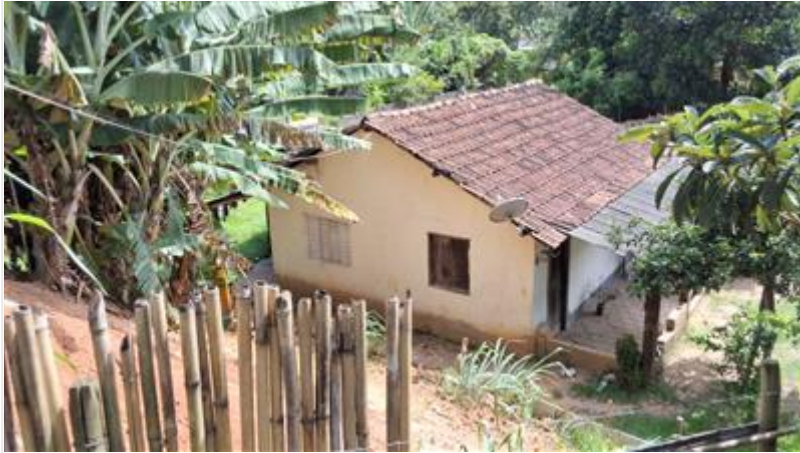
Foto\_vulnerabilidade-20250212-125202.jpg

**Alvenaria**

**Baixa: Danos Estruturais não esperados**

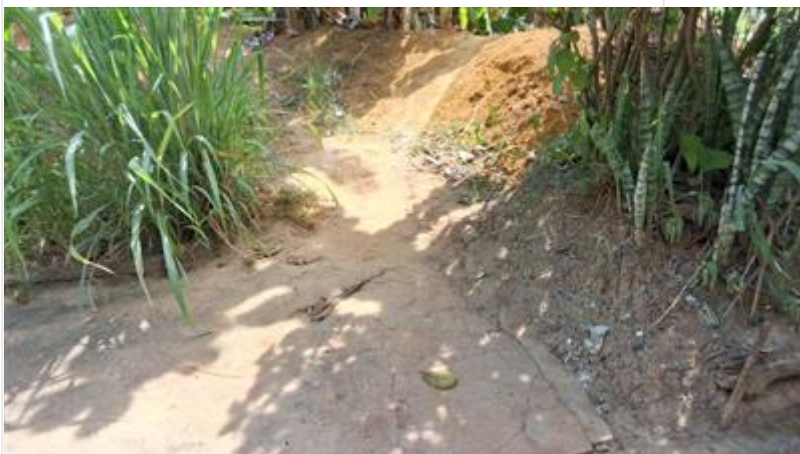
Foto\_Trincas\_no\_terreno-20250212-125340.jpg

- **Vegetação/postes inclinadas/tombados**
- **Trincas no terreno**

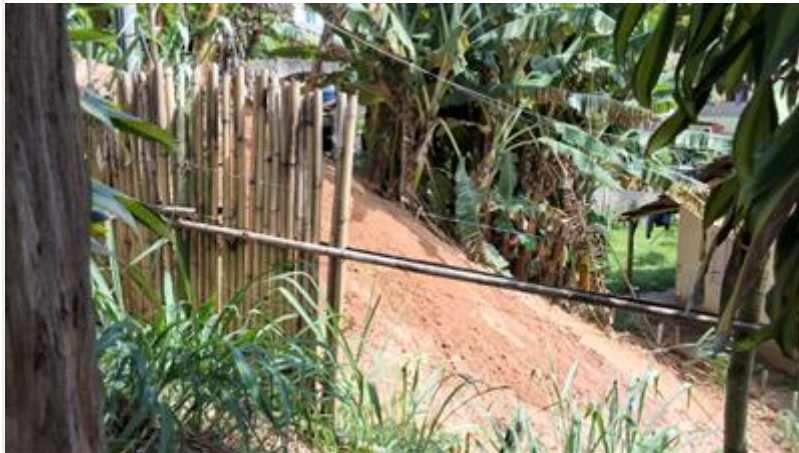
Foto\_Vegetacao\_postes\_inclinadas\_tombados-20250212-125...

**No momento da vistoria foi observado descarte de material mobilizado no setor 13, a montante da residência.**

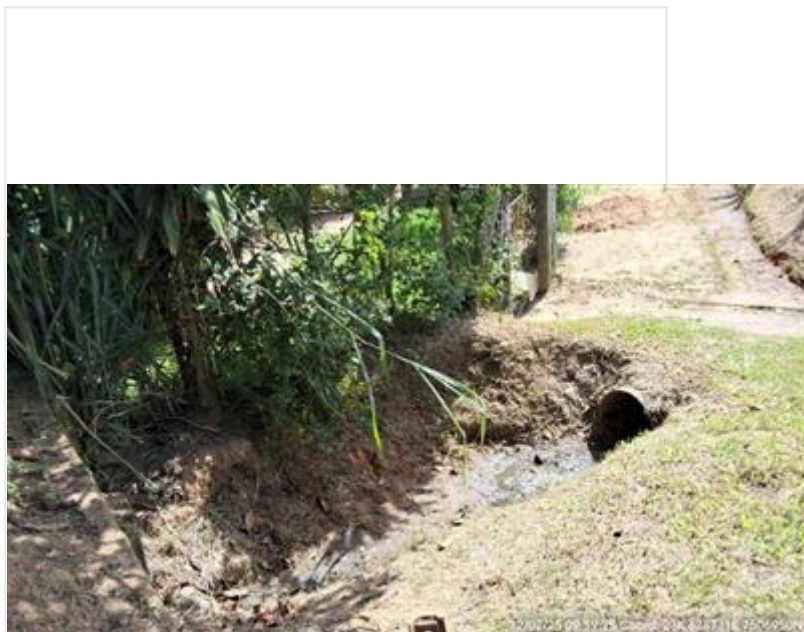
Foto\_agua-20250212-125924.jpg

- **Inexistente**

**Meio do talude**
