## FICHA DE CAMPO

**MD\_MartinsCosta\_146**

**MD\_MartinsCosta\_146\_AS\_MM\_\_3**

**Angelino Teodoro Alves 380**

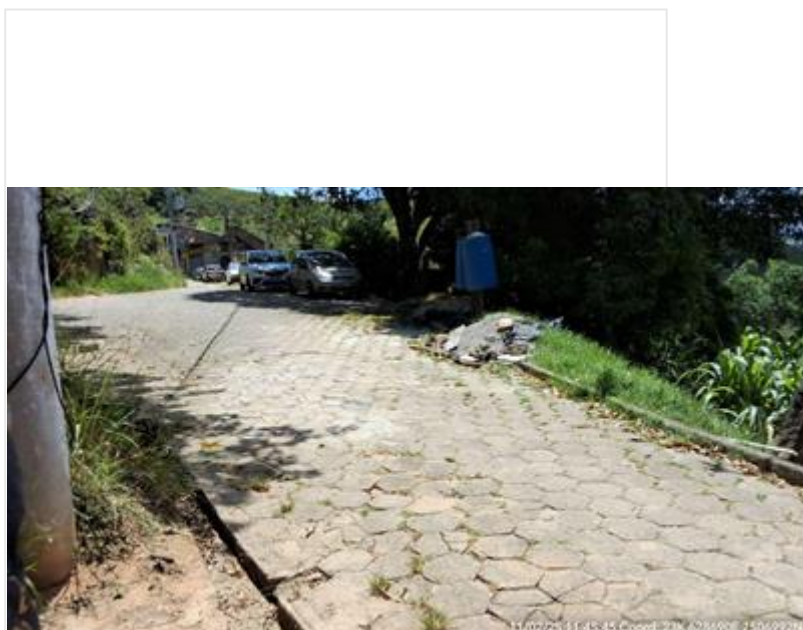
Foto\_acesso-20250211-144544.jpg

**Veicular**

**Pavimentado**

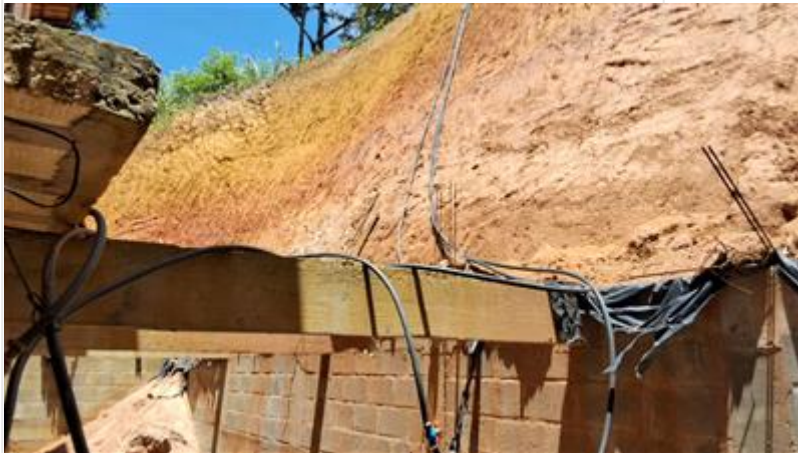
Foto\_cort\_un-20250211-144016.jpg

**5 - 20m**

**90**

**Corte único verticalizado, com cobertura vegetal rasteira e esparsa.**

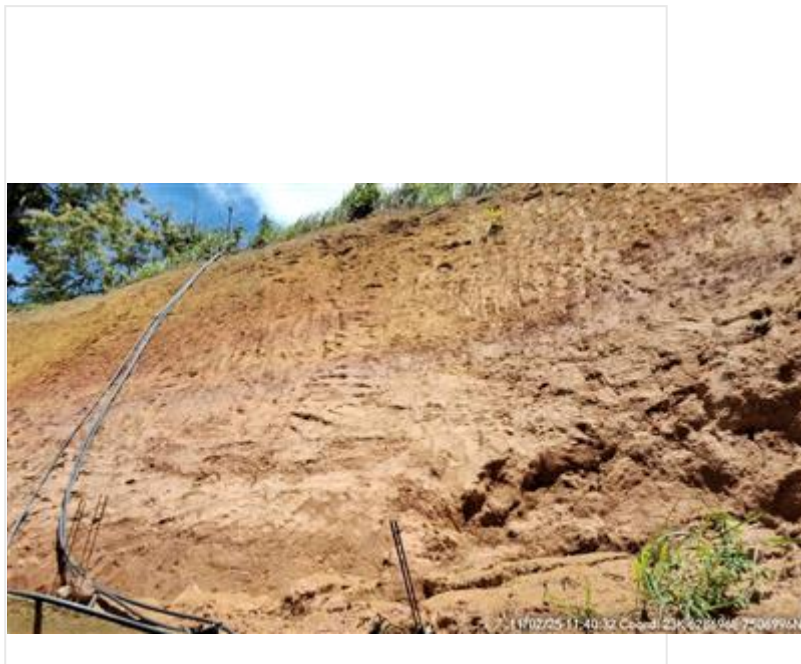
Foto\_material-20250211-144030.jpg

**Solo residual exposto em corte único com cobertura vegetal no entorno.**

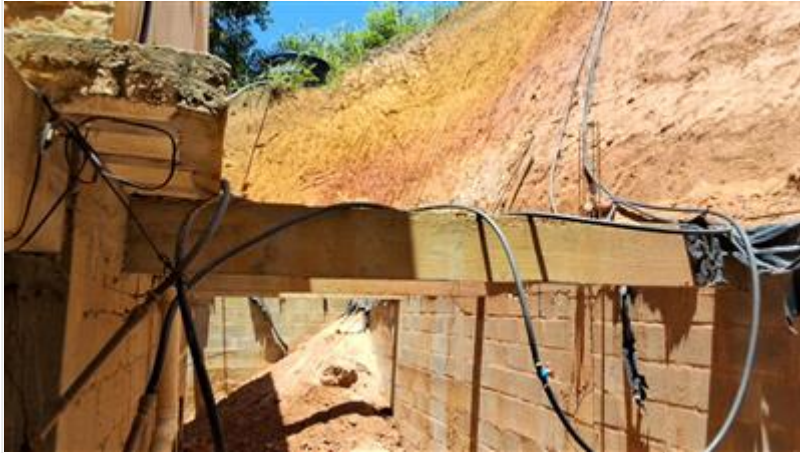
Foto\_talude\_casa-20250211-144100.jpg

**3 - 4m**

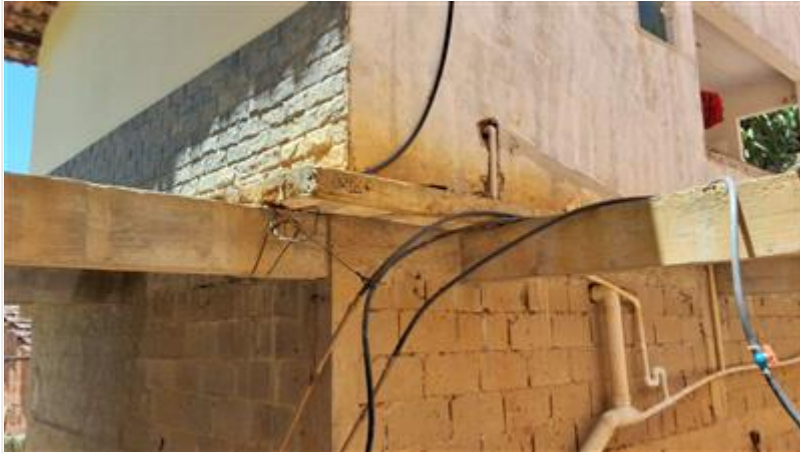
Foto\_vulnerabilidade-20250211-144121.jpg

**Alvenaria**

**Baixa: Danos Estruturais não esperados**

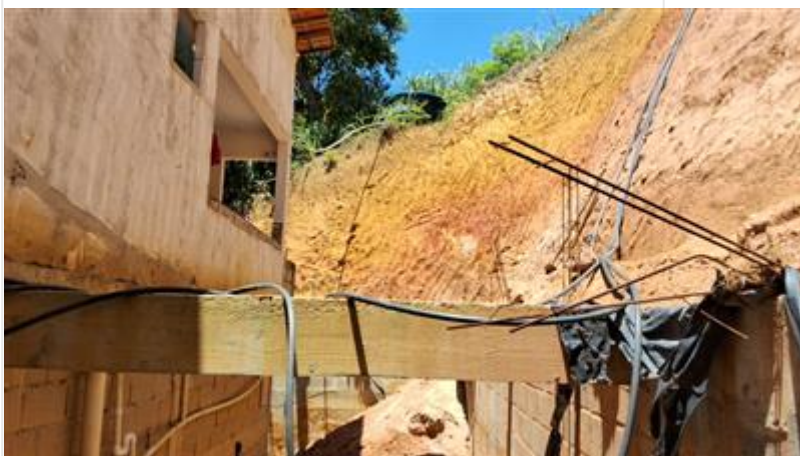
Foto\_Estrutura\_colapsada-20250211-144149.jpg

**Mobilização de material inconsolidado com atingimento de telhado da moradia. Foram construídos muros de concreto sem drenos na base, e foi informado que as obras estão em andamento.**

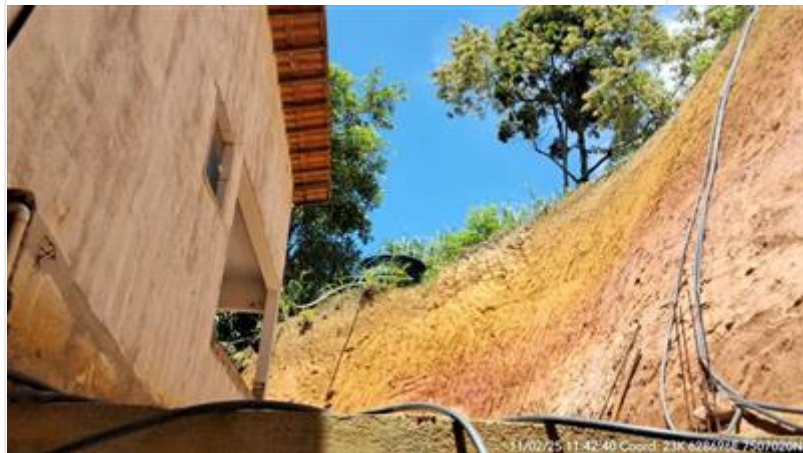
Foto\_agua-20250211-144239.jpg

- **Sem vazamento aparente**

- **Precário**

**Sem mina aparente**
