## FICHA DE CAMPO

**MD\_MartinsCosta\_146**

**MD\_MartinsCosta\_146\_DS\_TB\_\_2**

**Dionísio Morra, casa ao lado da número 319**

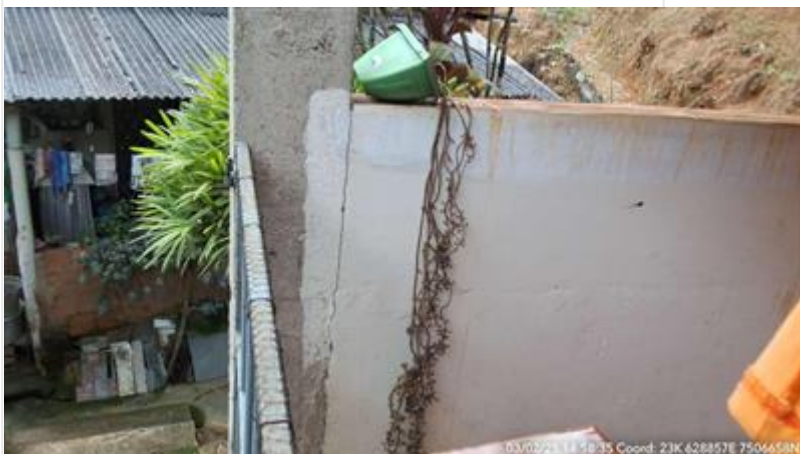
Foto\_Trincas\_em\_moradias-20250203-175833.jpg

- **Trincas em moradias**
- **Erosão laminar**

**Local com histórico de deslizamentos nas adjacências, junto a setor de muito alto risco. Local apresenta trincas na moradia e processo erosivo que pode desencadear atingimento de moradia com danos a estrutura devido a sua distância nula da base do talude de cortes verticalizados.**

- Sirenes
- Nudec
- Sinalização e Orientação de Alerta
- Educação e Conscientização da população
