## FICHA DE CAMPO

**MD\_MartinsCosta\_146**

**MD\_MartinsCosta\_146\_DS\_TB\_\_11**

**Doutor João Viana (final da rua)**

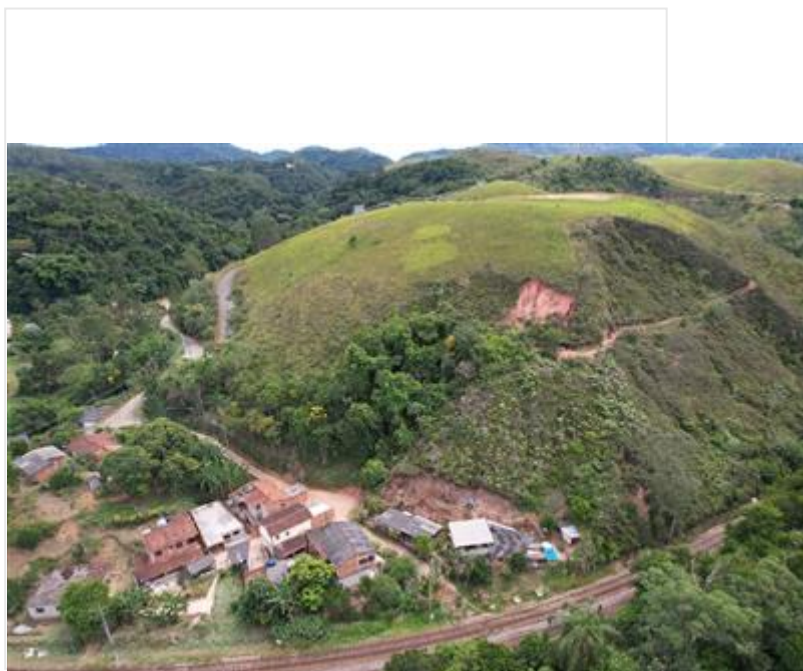
Foto\_encos\_nat-20250227-152421.JPG

Altura da encosta natural:

**20 - 50m**

Inclinação da encosta natural:

**65**

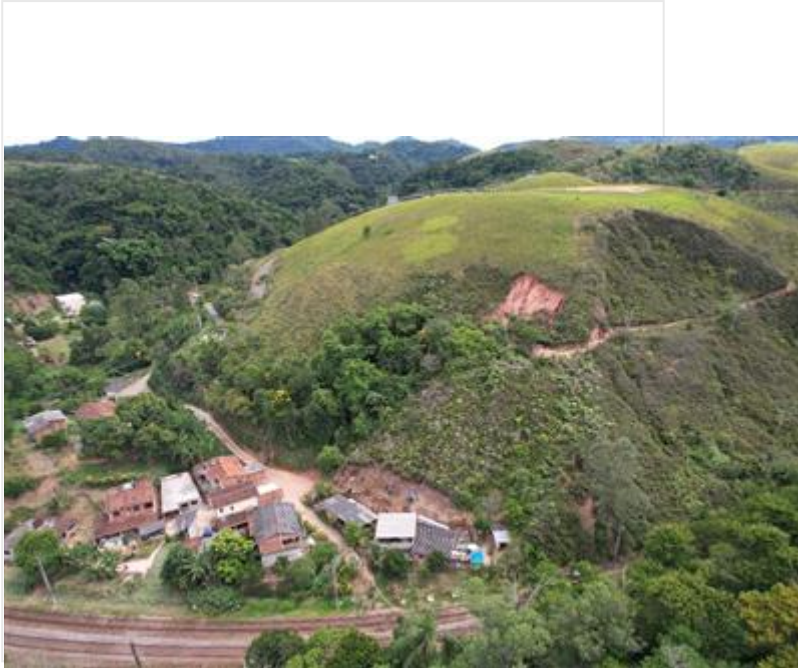
Foto\_cort\_un-20250227-152427.JPG

Altura do talude de corte único:

**5 - 20m**

Inclinação do talude de corte único:

**90**

**Corte único realizado em base de encosta com cerca de 40 m.**

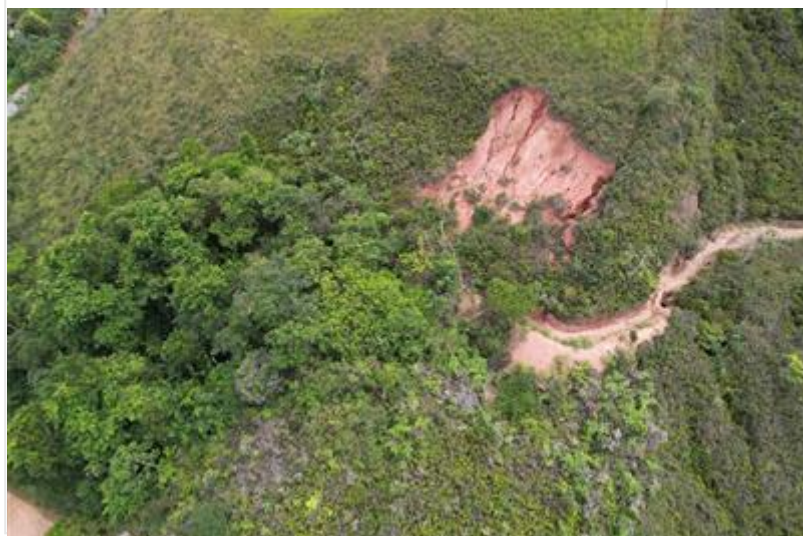
Foto\_material-20250227-152413.JPG

- **Solo residual**

**Solo residual espesso.**

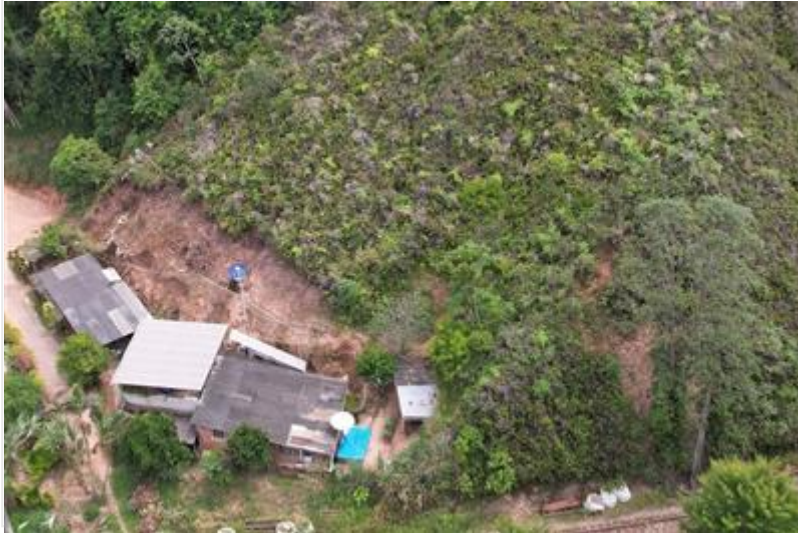
Foto\_talude\_casa-20250227-162034.JPG

**Nulo**

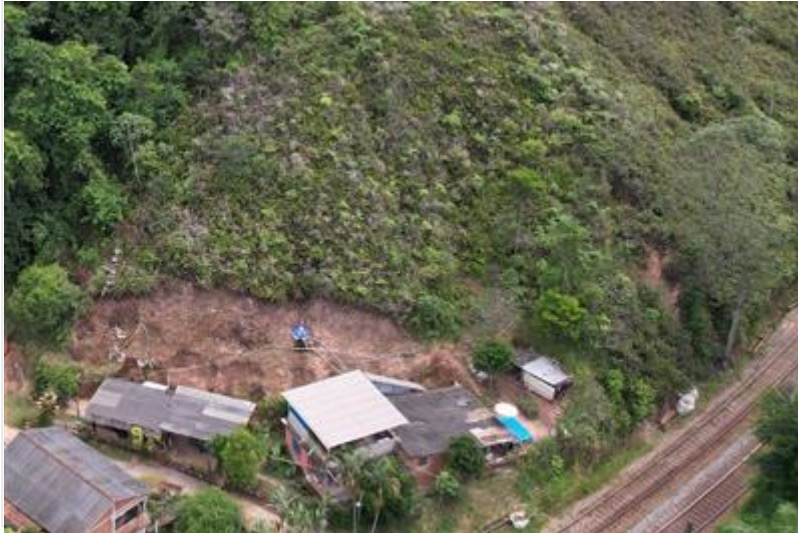
Foto\_vulnerabilidade-20250227-162108.JPG

**Alvenaria**

**Média: Danos esperados relacionados a trincas e colapso parcial nas paredes**

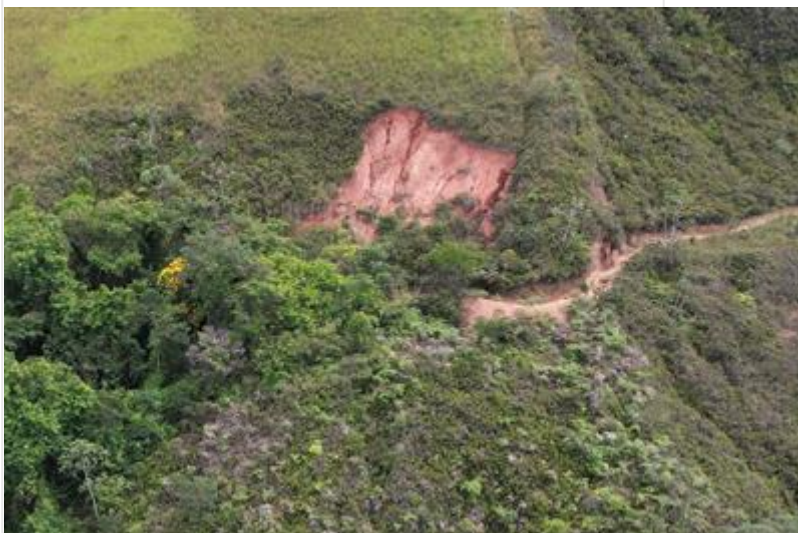
Foto\_Vegetacao\_postes\_inclinadas\_tombados-20250227-162...

Foto Vegetação/postes inclinadas/tombados

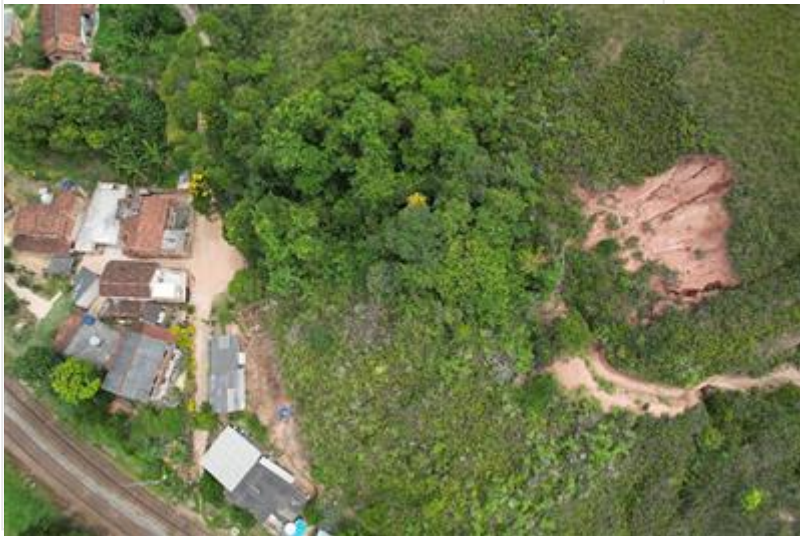
Foto\_Cicatrizes-20250227-152306.JPG

Foto Cicatrizes

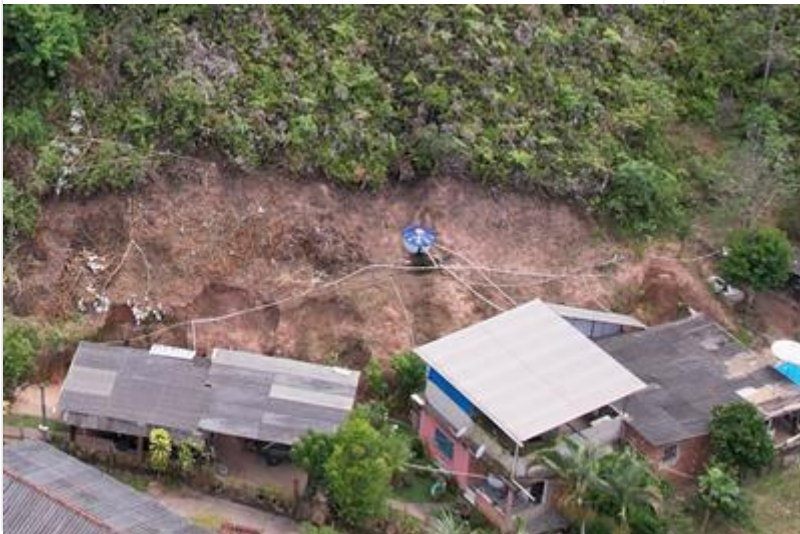
Foto\_Angulos\_negativos-20250227-162205.JPG

Foto Ângulos negativos

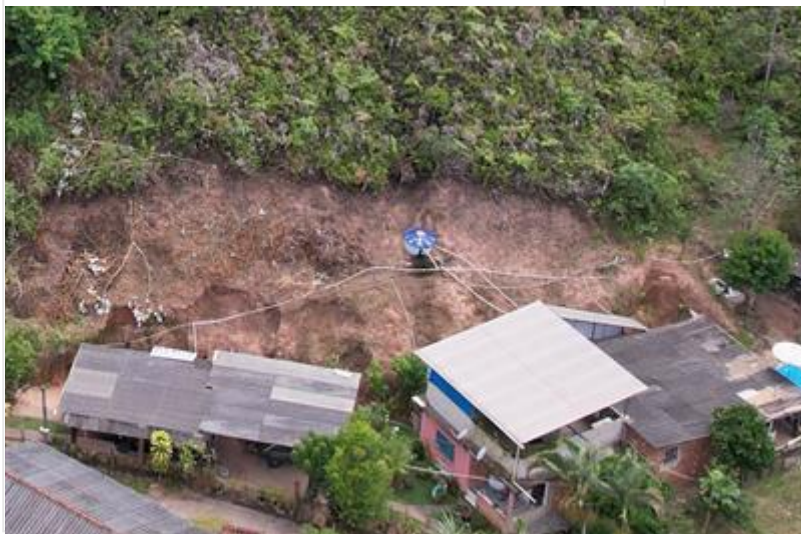
Foto\_Erosao\_Laminar-20250227-162211.JPG

### Foto Erosão Laminar

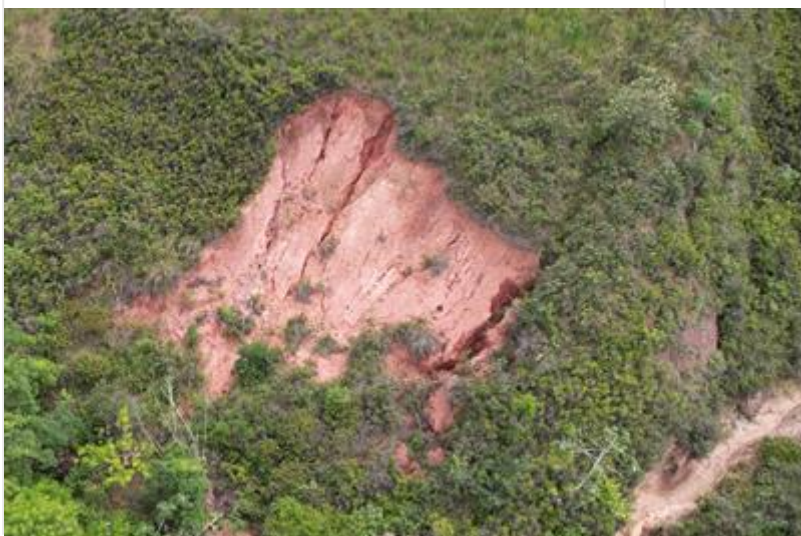
Foto\_Sulcos-20250227-162234.JPG

### Foto Sulcos

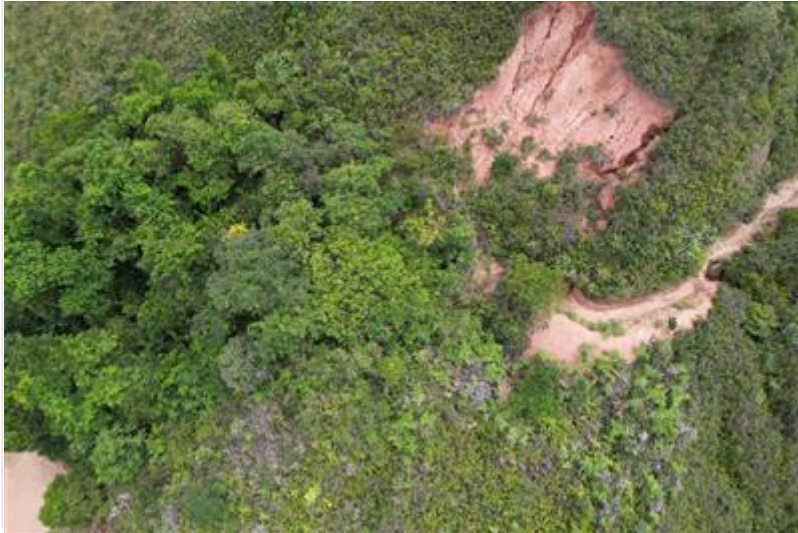
Foto\_Ravinas-20250227-161917.JPG

## Foto Ravinas

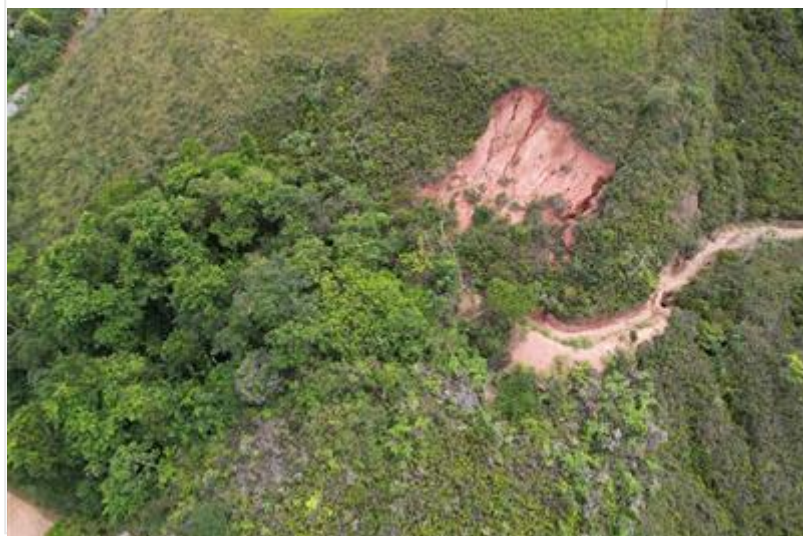
Foto\_deslizamento-20250227-152219.JPG

**Planar**

**Processo deflagrado no topo de encosta natural. Destaca-se o aprofundamento da cicatriz com o avanço dos processos erosivos ali atuantes. Salienta-se ainda que para elucidar as feições de instabilidade apontadas foi necessário coletar imagens de drone.**

**Sim**

**Muito Alto**

**Setor com moradias de média vulnerabilidade estrutural, a distâncias nulas da base de um talude de único executade na base de encosta. Foi observado um deslizamento com aproximadamente 20 m de altura e 30 metros de largura, sendo possível a identificação das seguintes feições de instabilidade a partir de imagens de drone: cicatriz de deslizamento, vegetação tombada, além de processos erosivos ativos, sulcos e ravinas promovendo aprofundamento da cicatriz. Salienta-se que as moradias se encontram a distância nula da base deste talude.**

- **Educação e Conscientização da população**
- **Sinalização e Orientação de Alerta**
- **Nudec**
- **Sirenes**

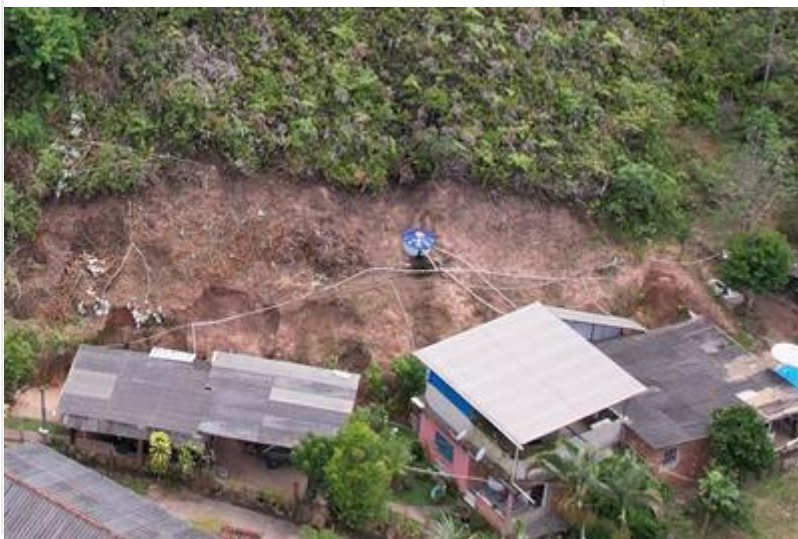
Foto\_agua-20250227-162251.JPG

- **Sem vazamento aparente**

- **Inexistente**

**Sem mina aparente**
