## FICHA DE CAMPO

**MD\_MartinsCosta\_146**

**MD\_MartinsCosta\_146\_DS\_TB\_\_1**

**Martins Costa**

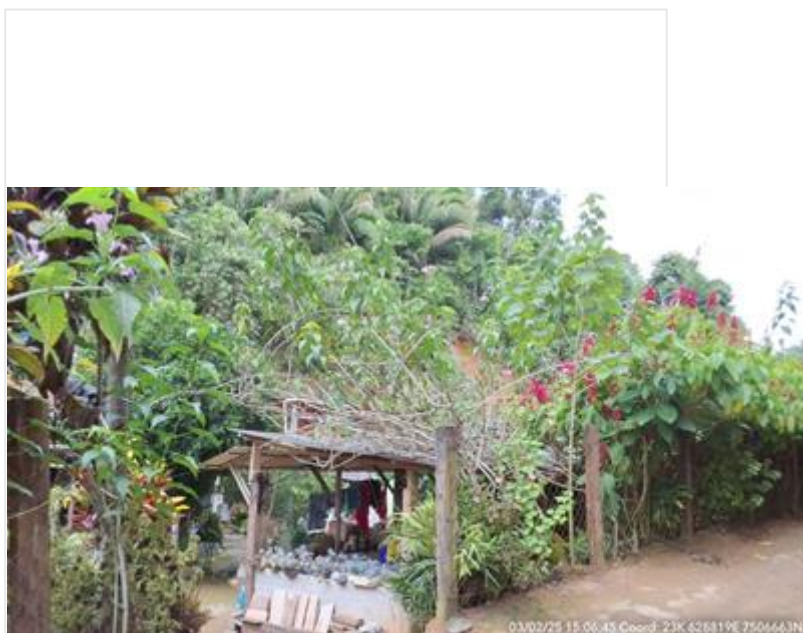
Foto\_acesso-20250203-180644.jpg

**Veicular**

**Não Pavimentado**

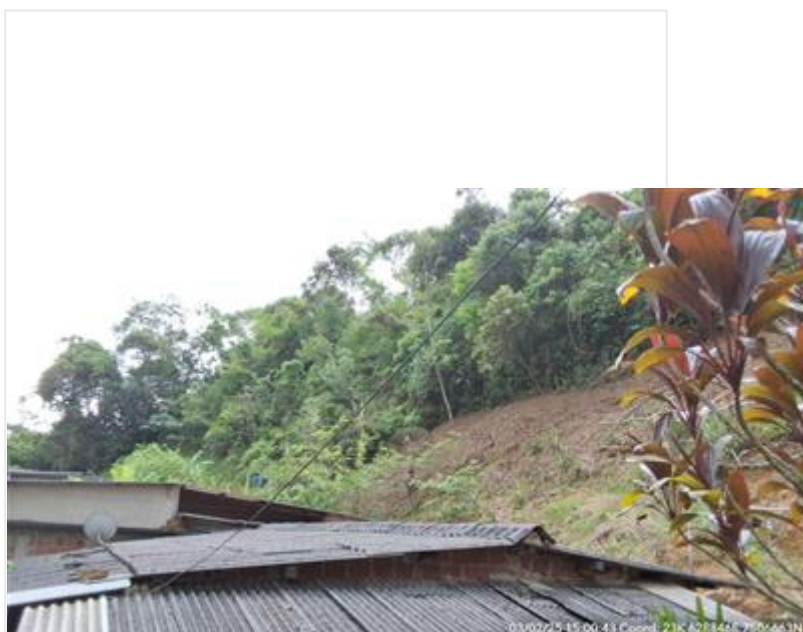
Foto\_encos\_nat-20250203-180042.jpg

**20 - 50m**

**65**

**Corte único em base da encosta onde há solo exposto e vegetação rasteira; na crista, há vegetação densa.**

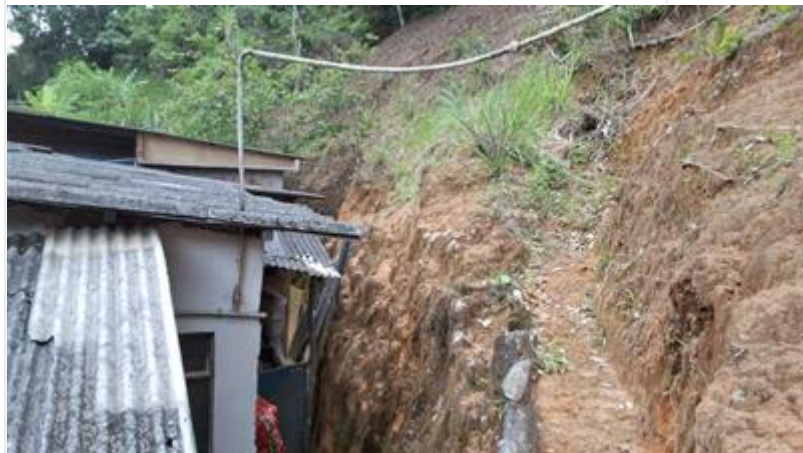
Foto\_cort\_un-20250203-174853.jpg

**1 - 5m**

**80**

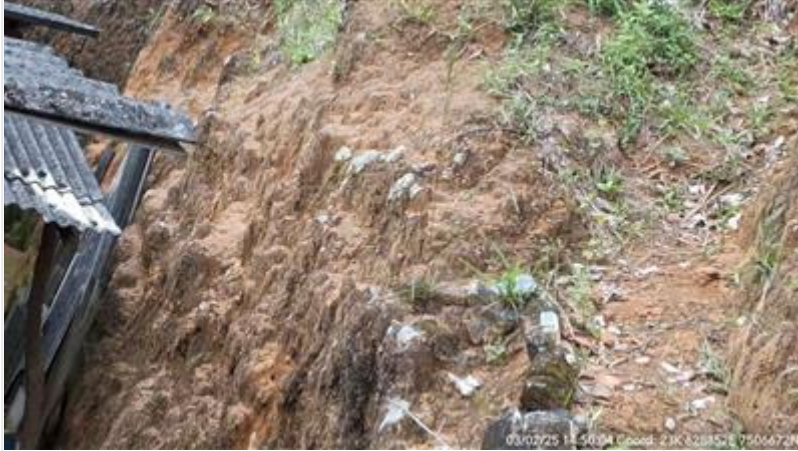
Foto\_material-20250203-175003.jpg

**Solo residual desenvolvido sobre rocha muito alterada (pouco expressivo).**

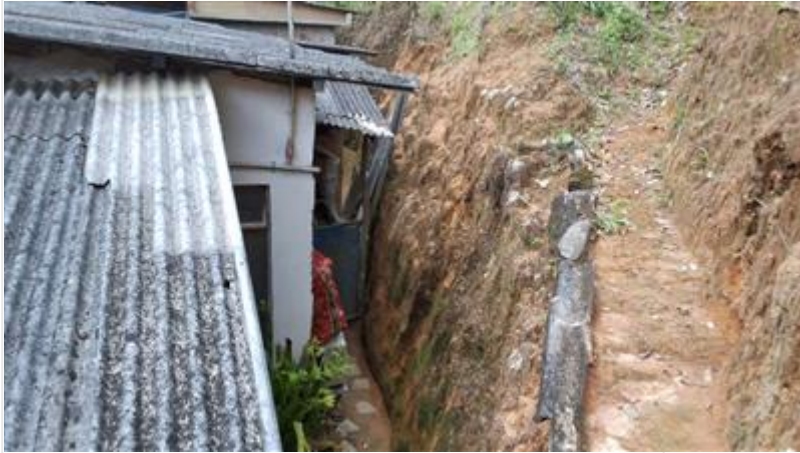
Foto\_talude\_casa-20250203-175019.jpg

**Nulo**

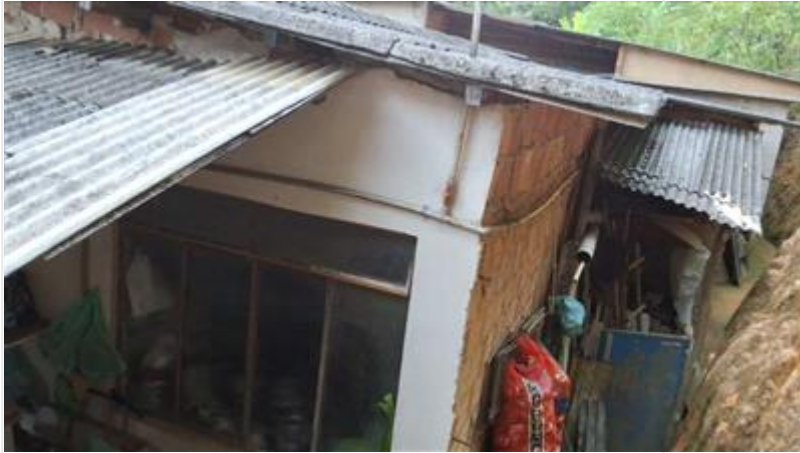
Foto\_vulnerabilidade-20250203-175045.jpg

**Média: Danos esperados relacionados a trincas e colapso parcial nas paredes**

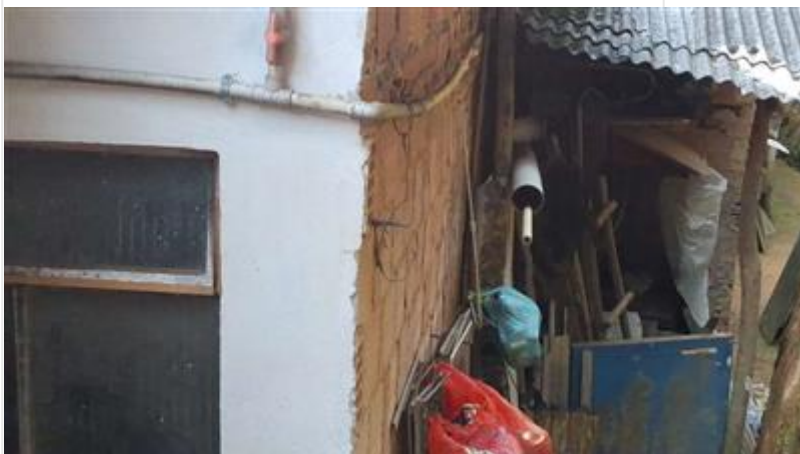
Foto\_Muros\_paredes\_abaulados-20250203-175114.jpg

- **Muros/ paredes abaulados**
- **Erosão laminar**

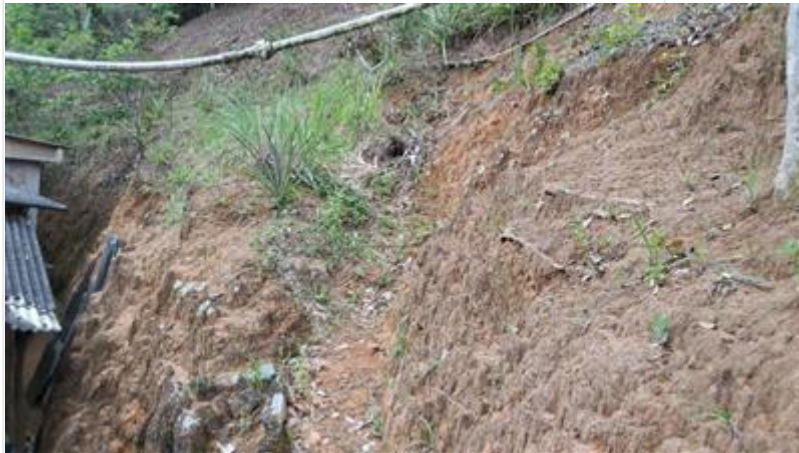
Foto\_Erosao\_Laminar-20250203-175132.jpg

**Há histórico de deslizamentos ao redor do setor em que houve atingimento com desabamento de estruturas. Feições erosivas ativas foram observadas.**

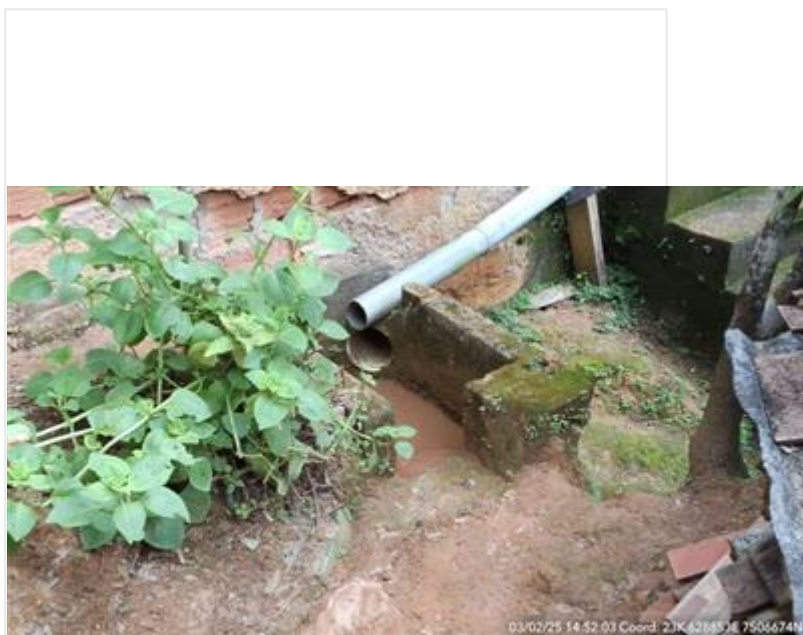
Foto\_agua-20250203-175202.jpg

**Sem mina aparente**
