## FICHA DE CAMPO

**MD\_MartinsCosta\_146**

**MD\_MartinsCosta\_146\_DS\_TB\_\_2**

**Dionísio Morra, casa ao lado da número 319**

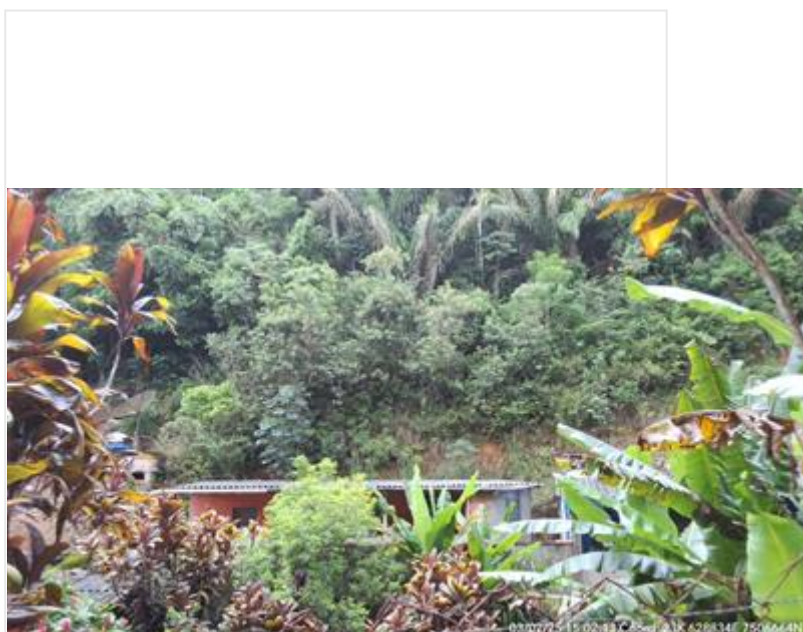
Foto\_encos\_nat-20250203-180213.jpg

**20 - 50m**

**60**

**Encosta natural com vegetação densa na crista; na base, corte único verticalizado onde há edificação.**

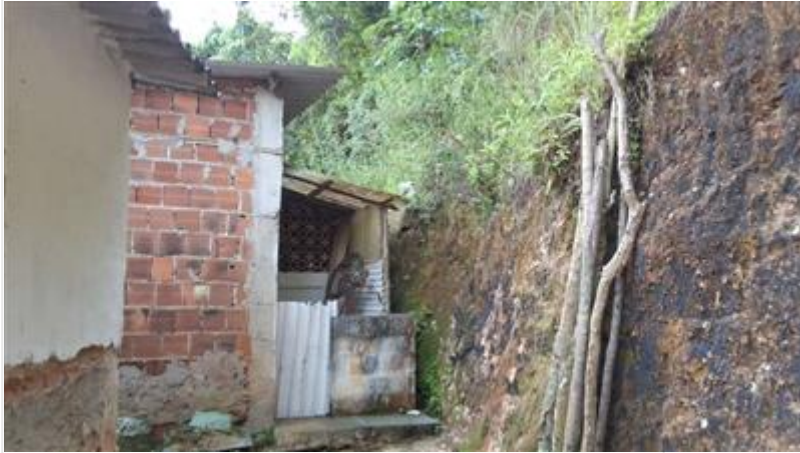
Foto\_cort\_un-20250203-175910.jpg

**1 - 5m**

**90**

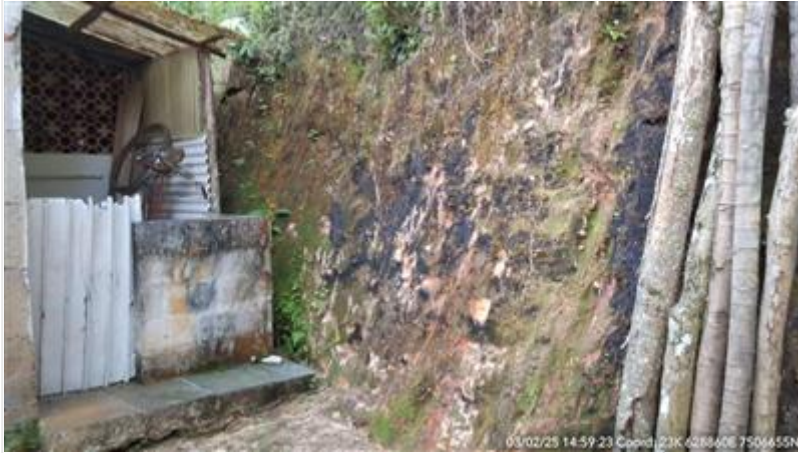
Foto\_material-20250203-175922.jpg

- **Solo residual**
- **Rocha alterada**

**Solo residual com presença de rocha alterada na base.**

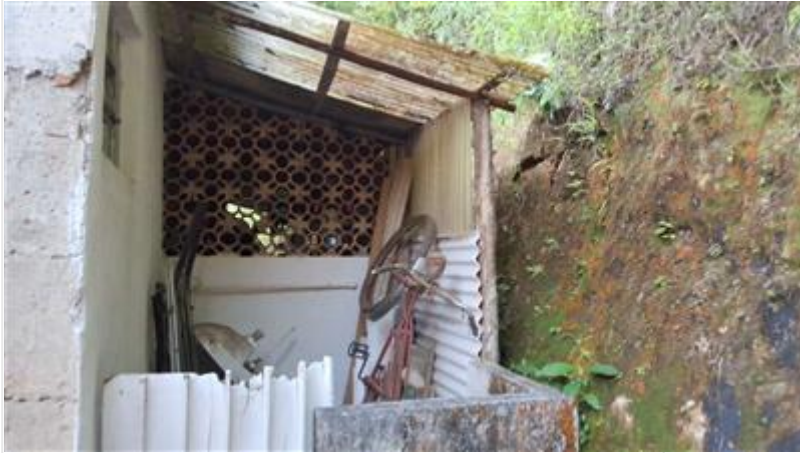
Foto\_talude\_casa-20250203-175629.jpg

**Nulo**

**Local com histórico de deslizamentos nas adjacências, junto a setor de muito alto risco. Local apresenta trincas na moradia e processo erosivo que pode desencadear atingimento de moradia com danos a estrutura devido a sua distância nula da base do talude de cortes verticalizados.**

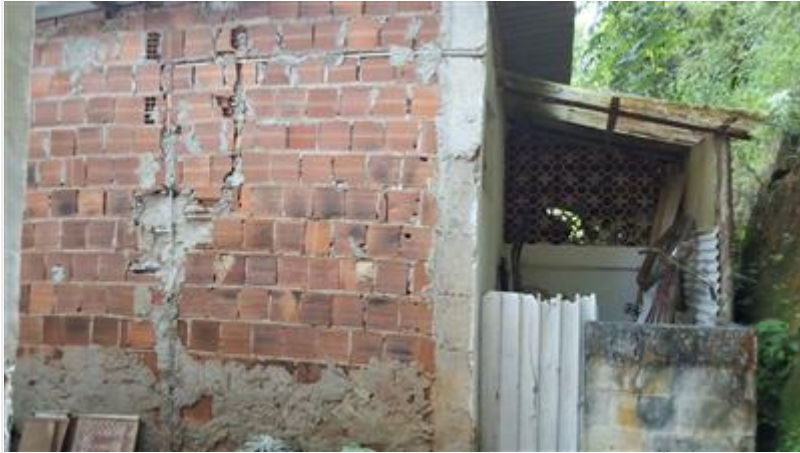
Foto\_vulnerabilidade-20250203-175931.jpg

**Alvenaria**

**Média: Danos esperados relacionados a trincas e colapso parcial nas paredes**

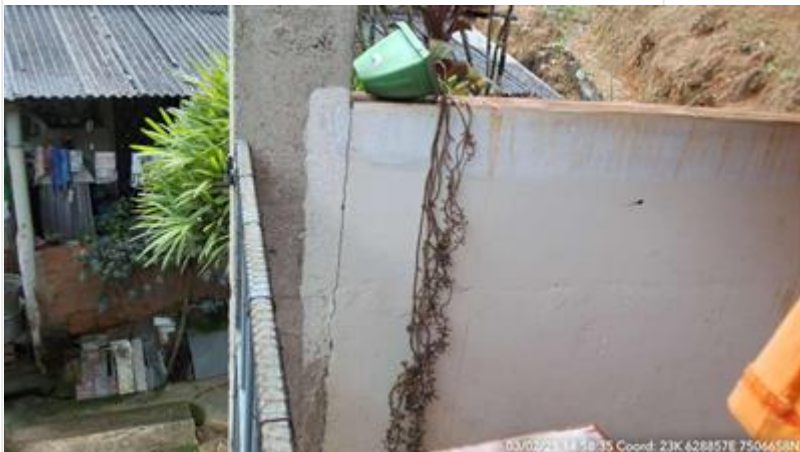
Foto\_Trincas\_em\_moradias-20250203-175833.jpg

- **Trincas em moradias**
- **Erosão laminar**

- **Sirenes**
- **Nudec**
- **Sinalização e Orientação de Alerta**
- **Educação e Conscientização da população**

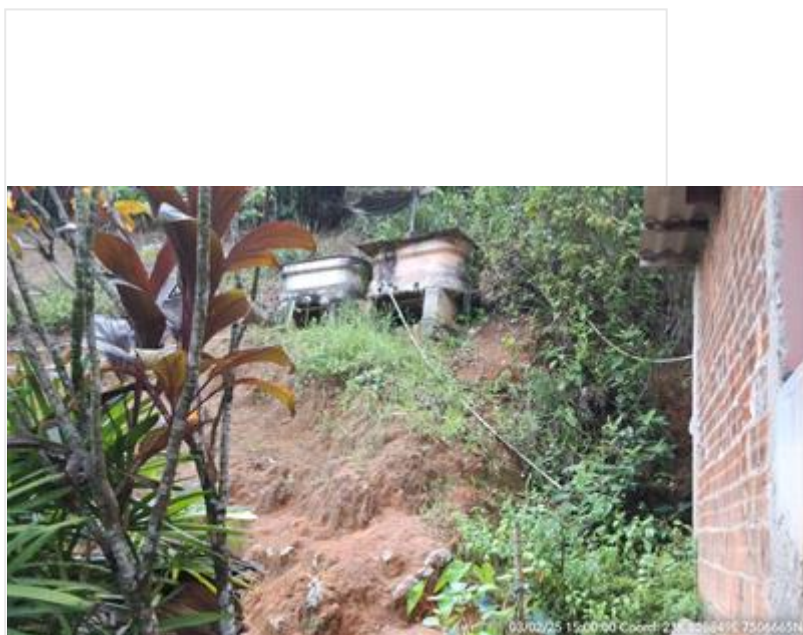
Foto\_agua-20250203-175959.jpg

- **Sem vazamento aparente**

- **Inexistente**

**Sem mina aparente**
