## FICHA DE CAMPO

**MD\_MartinsCosta\_146**

**MD\_MartinsCosta\_146\_DS\_TB\_\_3**

**Dionísio Morra, número 319**

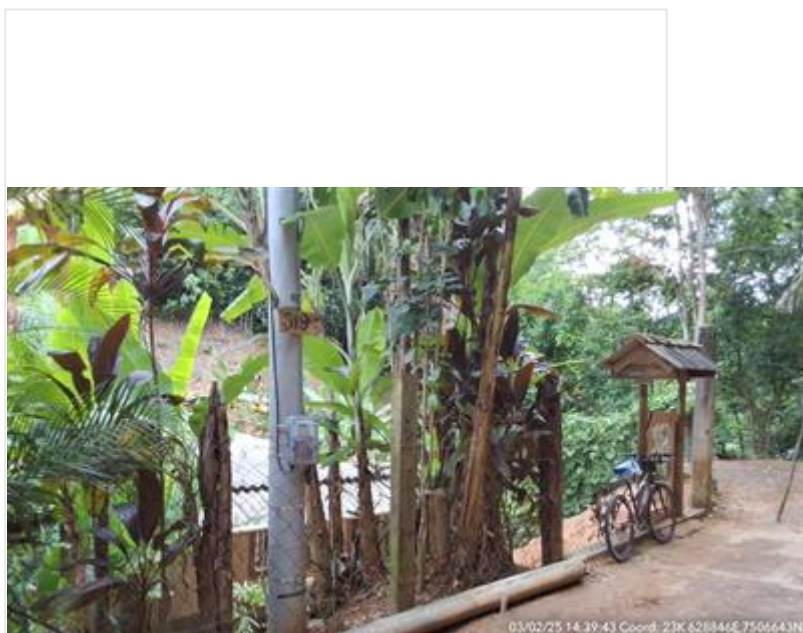
Foto\_acesso-20250203-173943.jpg

**Veicular**

**Não Pavimentado**

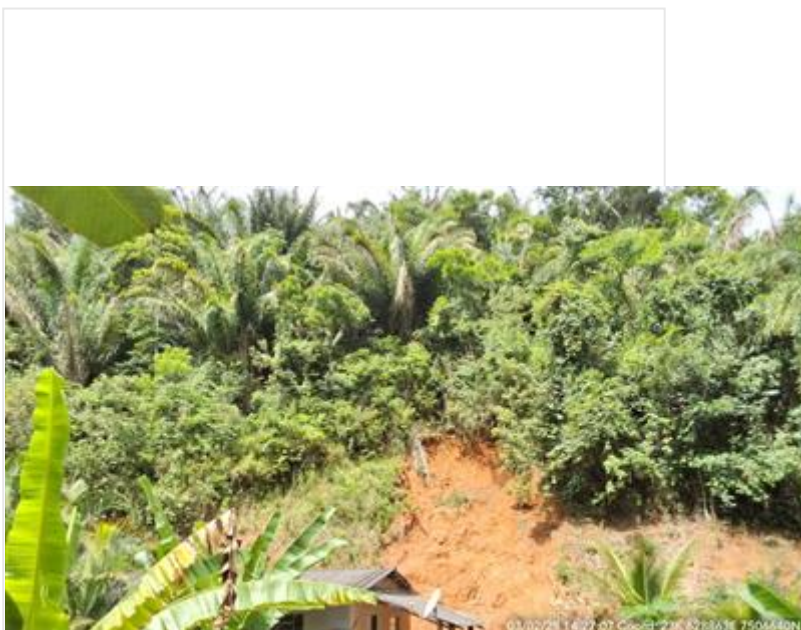
Foto\_encos\_nat-20250203-172706.jpg

**5 - 20m**

**60**

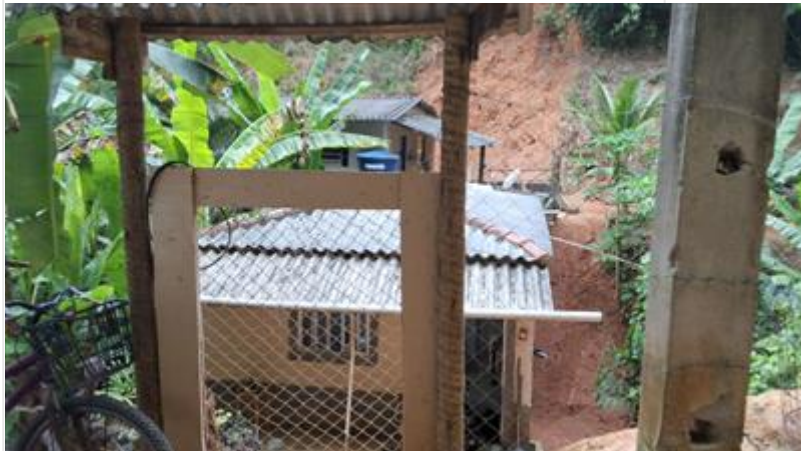
Foto\_cort\_mult-20250203-173458.jpg

**1 - 5m**

**75**

**Taludes de corte as margens de um curso d'água, com encosta natural a montante.**

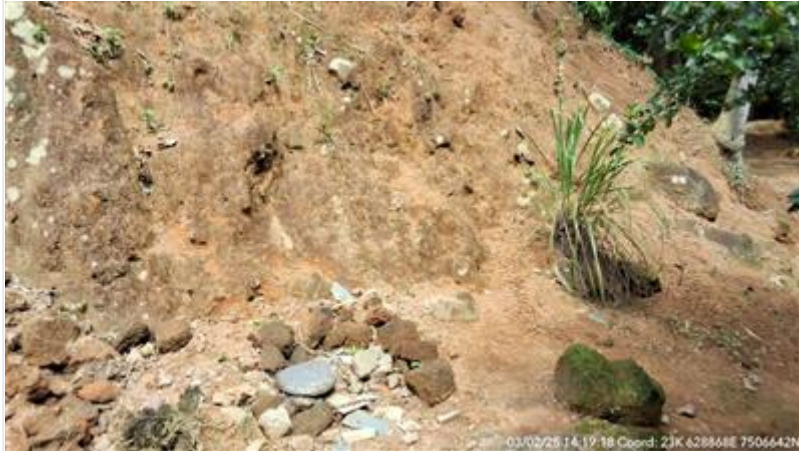
Foto\_material-20250203-171917.jpg

**Solo residual com presença de rocha alterada e blocos subangulares.**

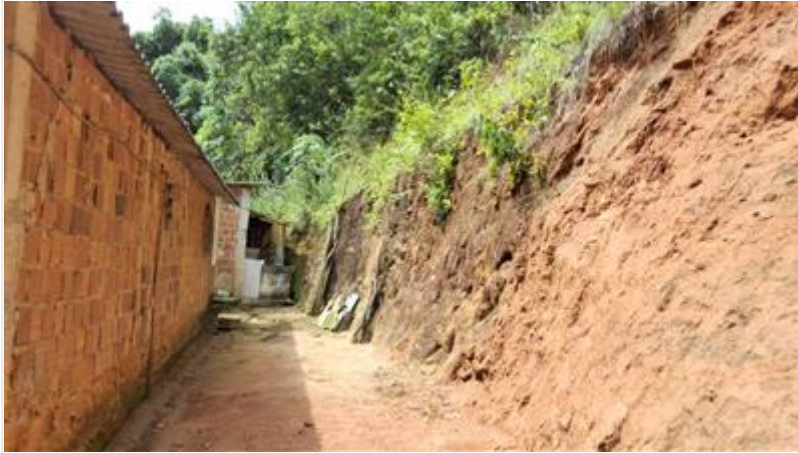
Foto\_talude\_casa-20250203-171634.jpg

**3 - 4m**

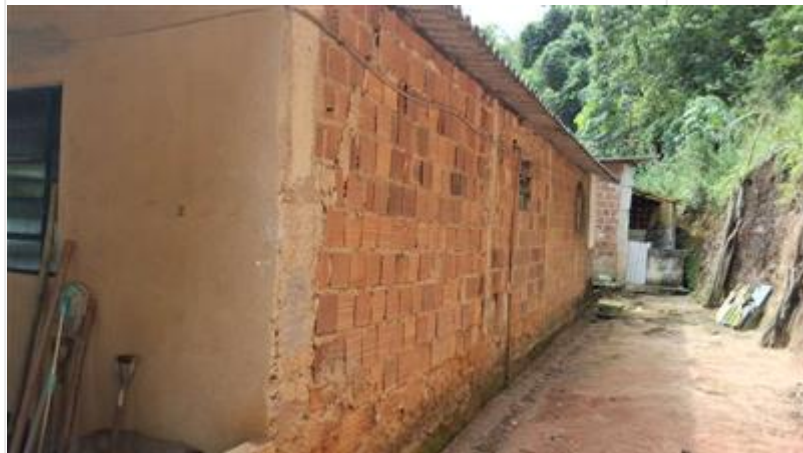
Foto\_vulnerabilidade-20250203-171659.jpg

**Alvenaria**

**Média: Danos esperados relacionados a trincas e colapso parcial nas paredes**

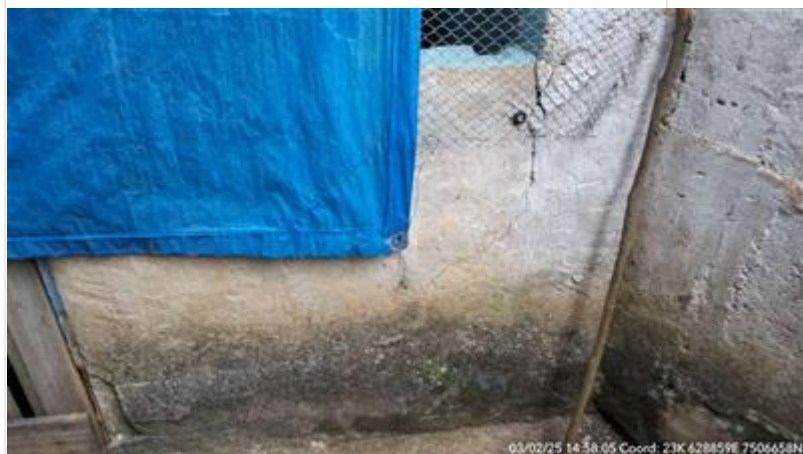
Foto\_Trincas\_em\_moradias-20250203-175804.jpg

Foto Trincas em moradias

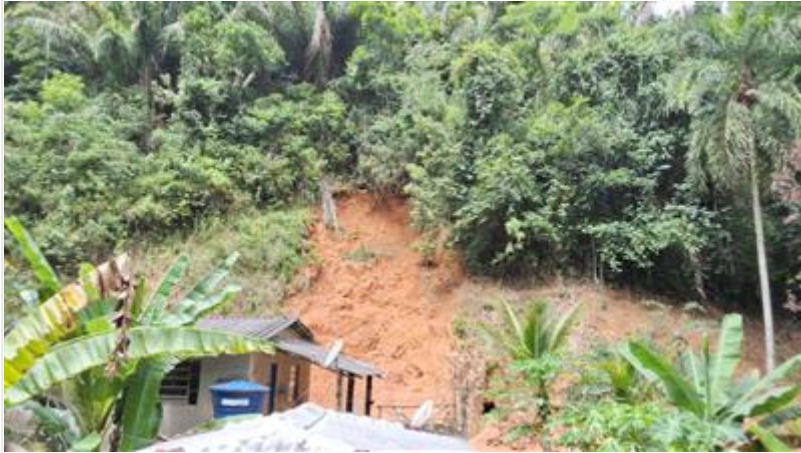
Foto\_Cicatrizes-20250203-172756.jpg

Foto Cicatrizes

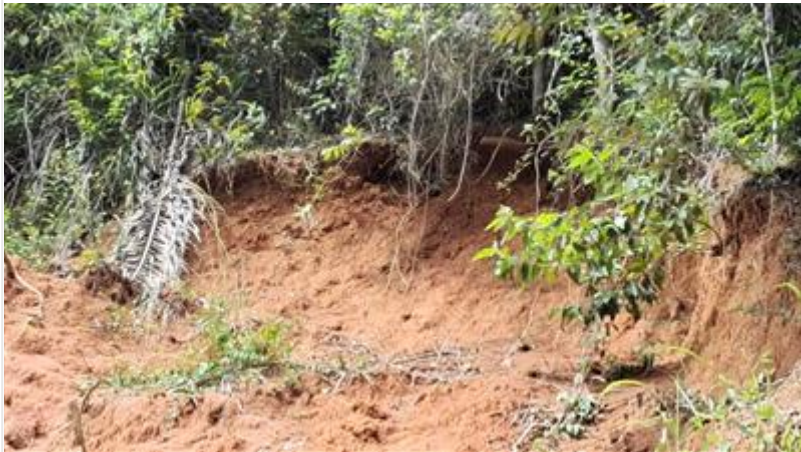
Foto\_Angulos\_negativos-20250203-171830.jpg

Foto Ângulos negativos

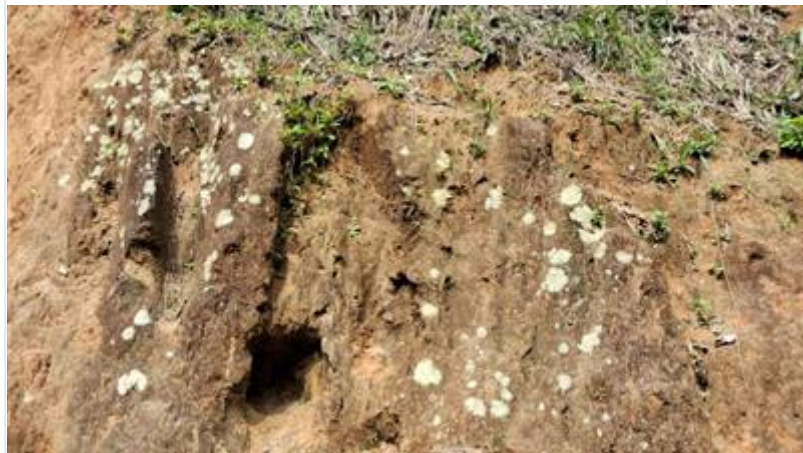
Foto\_Erosao\_Laminar-20250203-171844.jpg

## Foto Erosão Laminar

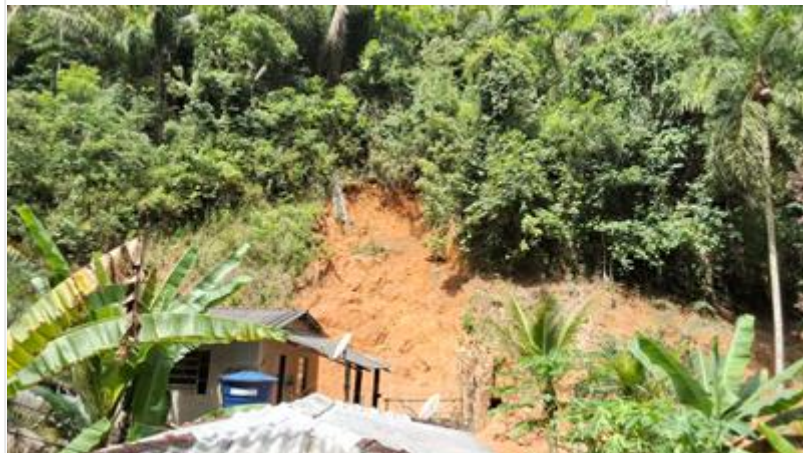
Foto\_deslizamento-20250203-172734.jpg

**Planar**

**Deslizamento ocorrido em 2009 e 2024, reativação em 2024. Histórico de atingimento de moradia, com desabamento parcial em 2009.**

**Local com moradias de média vulnerabilidade, histórico de deslizamentos no mesmo local em 2009 e 2024, e com processo ativo. Foram observados as seguintes feições de instabilidade: trincas na moradia, cicatriz, erosão e ângulos negativos.**

- **Sirenes**
- **Nudec**
- **Sinalização e Orientação de Alerta**
- **Educação e Conscientização da população**

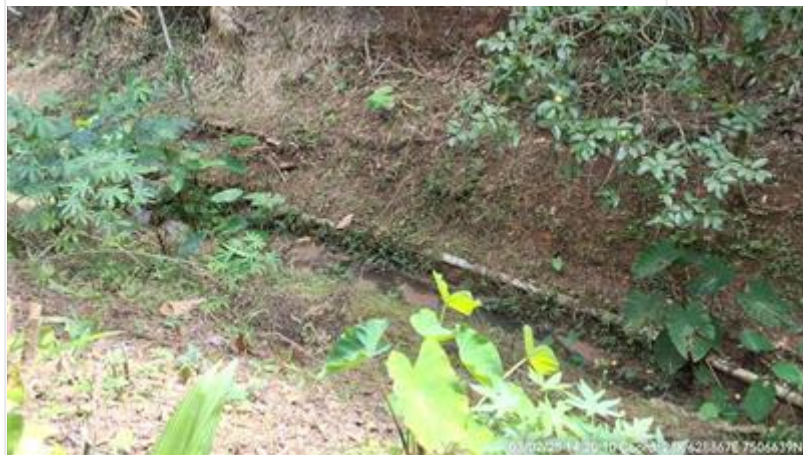
Foto\_agua-20250203-172009.jpg

- **Inexistente**

**Sem mina aparente**
