## FICHA DE CAMPO

**MD\_MartinsCosta\_146**

**MD\_MartinsCosta\_146\_DS\_TB\_\_4**

**Dionísio Morra, número 215.**

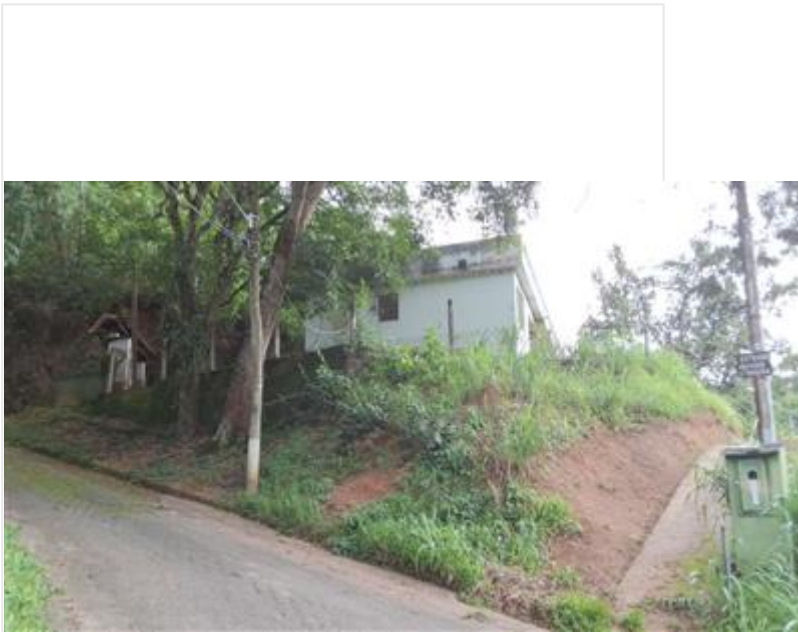
Foto do talude de cortes múltiplos:

**Terreno de cortes múltiplos, dois cortes, sendo um deles a jusante da moradia com cerca de 8 m de altura, e outro a montante com cerca de 5 m de altura.**

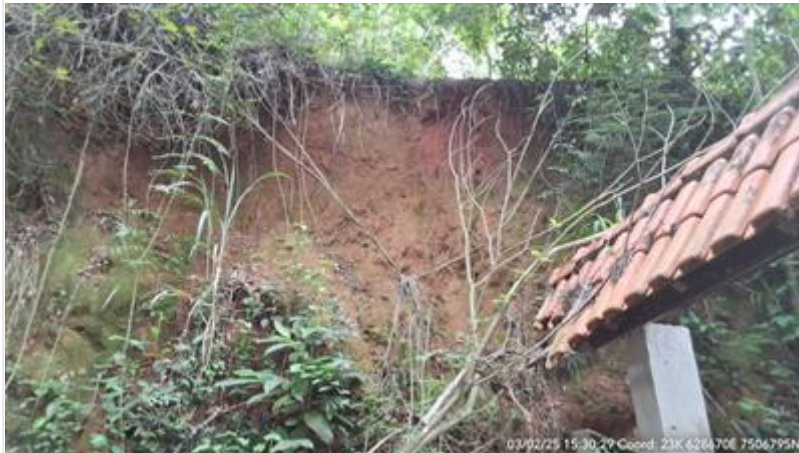
Foto do material predominante:

**Por se encontrar bastante vegetado, foi possível visualizar apenas solo residual no local onde ocorreu o deslizamento.**

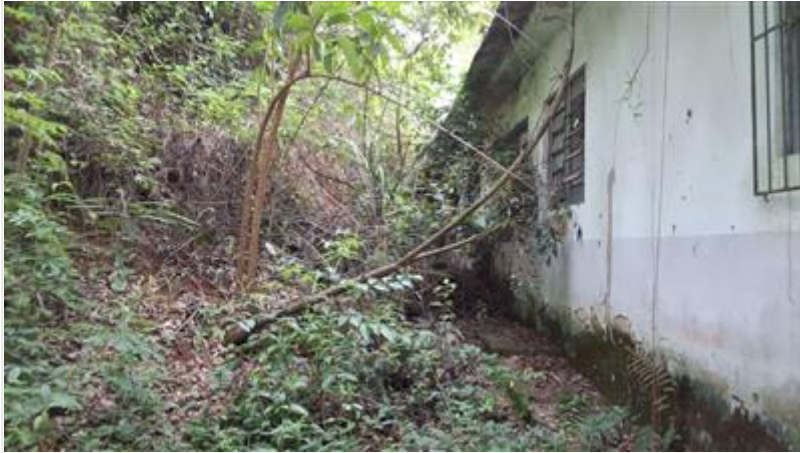
Foto Distância talude – casa

**1 - 2m**

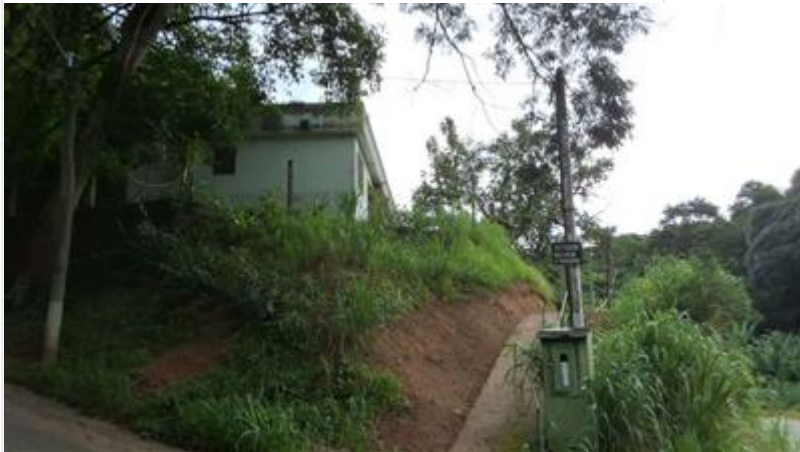
Foto Distância topo do talude - base da casa

**3 - 4m**

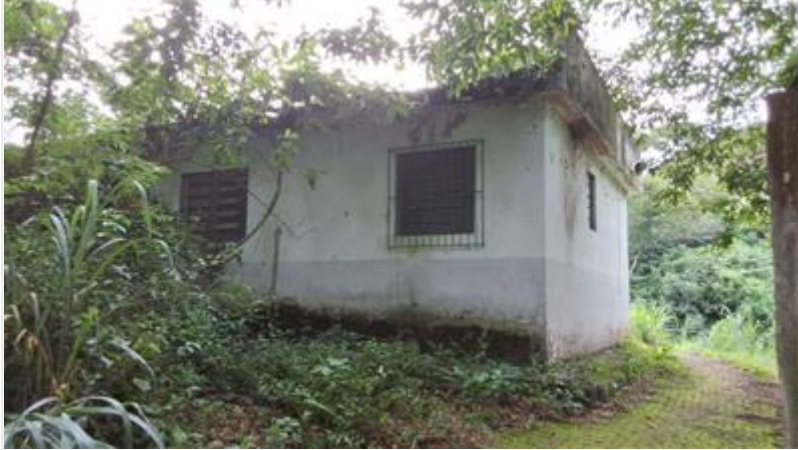
Foto do Vulnerabilidade:

**Média: Danos esperados relacionados a trincas e colapso parcial nas paredes**

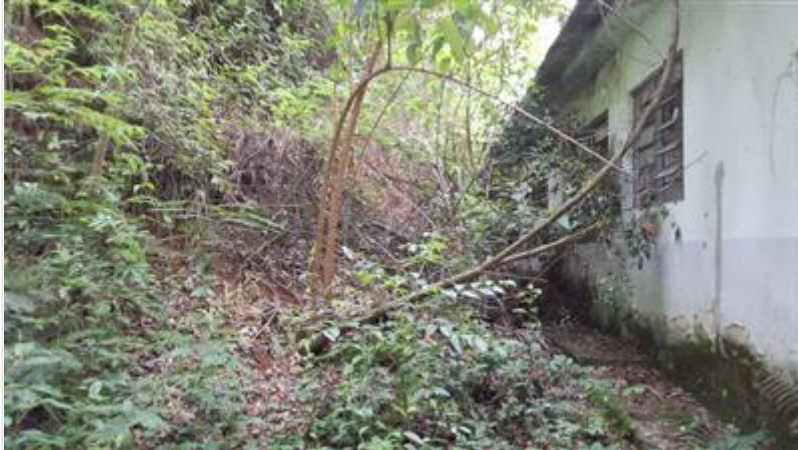
Foto do deslizamentos:

**Planar**

**Deslizamento a montante da moradia com atingimento do portão de entrada e da parede lateral do imóvel pelo material mobilido (solo e árvores).**

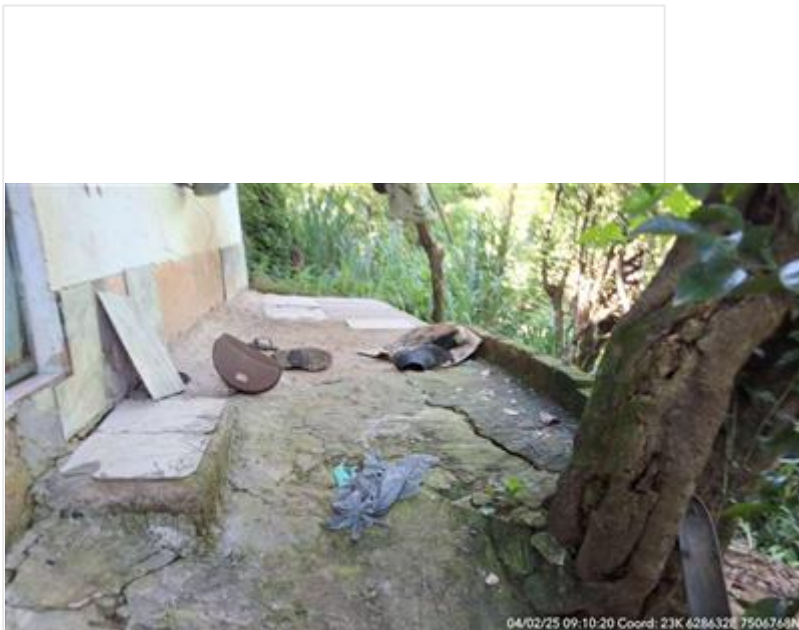
Foto1

**Trincas no terreno, contínuas e paralelas a extensão do talude, e descolamento da estrutura da entrada de edificação, com inclinação, ao lado da casa n 687.**

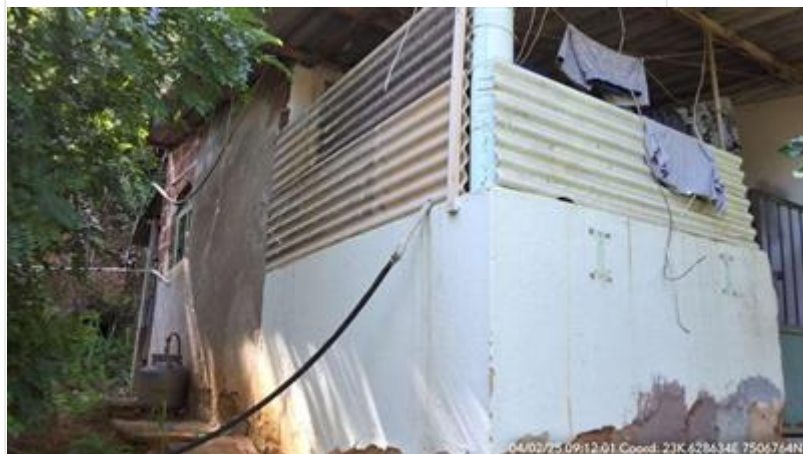
## Foto2

**Moradia de vulnerabilidade alta, sem estruturas de amarração.**

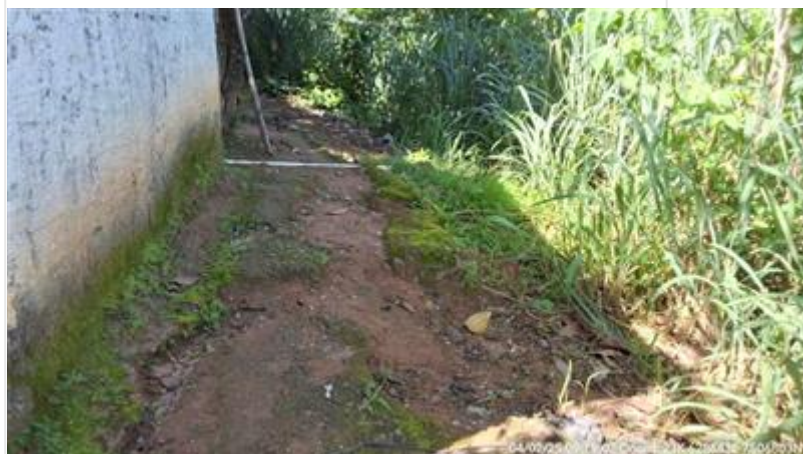
## Foto3

**Estrutura limitrofe e em sobressalto, do calçamento de acesso as edificações, contruída sobre a crista de talude de corte, encontra-se inclinada para jusante evidenciando uma movimentação no terreno.**

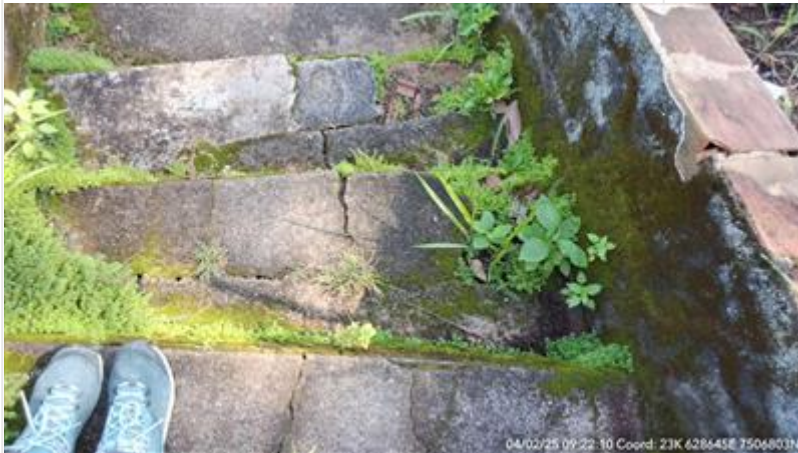
## Foto4

**Trincas e desnivelamento de degraus de escada de acesso a edificação de número 215.**
