## FICHA DE CAMPO

**MD\_MartinsCosta\_146**

**MD\_MartinsCosta\_146\_DS\_TB\_\_5**

**Inácio Rosalino de Souza, número 915**

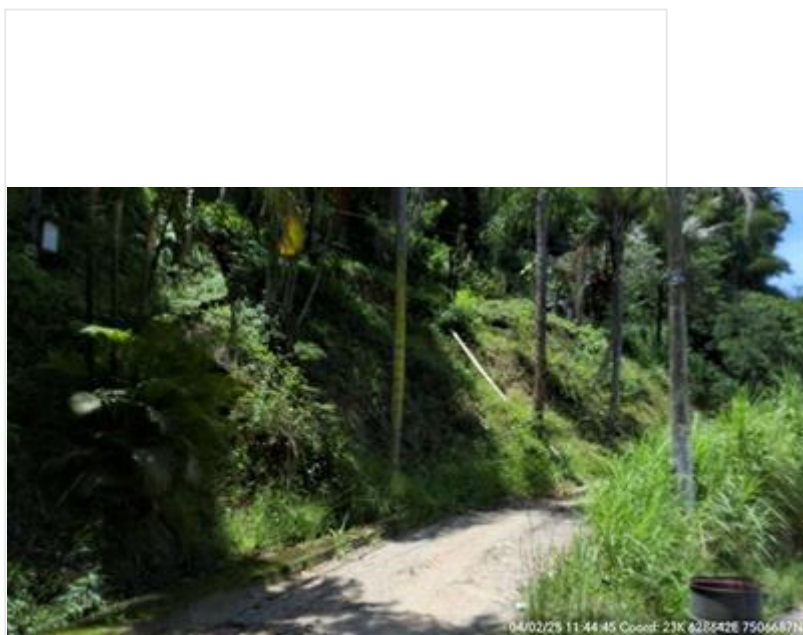
Foto do acesso:

**Veicular**

**Pavimentado**

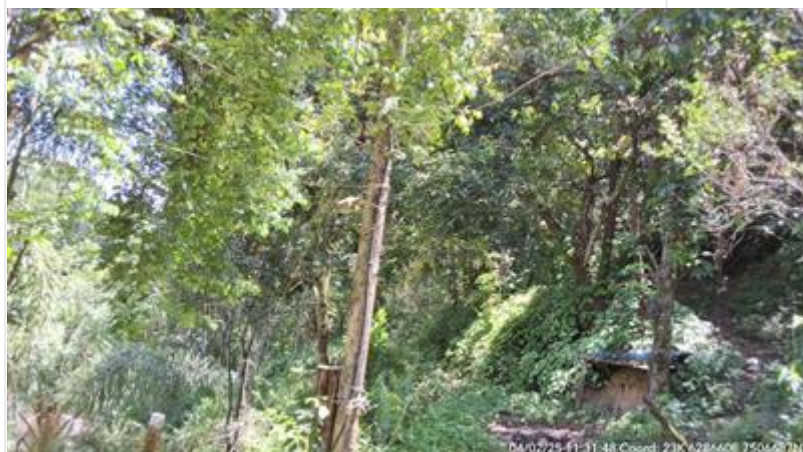
Foto da encosta natural:

**20 - 50m**

**60**

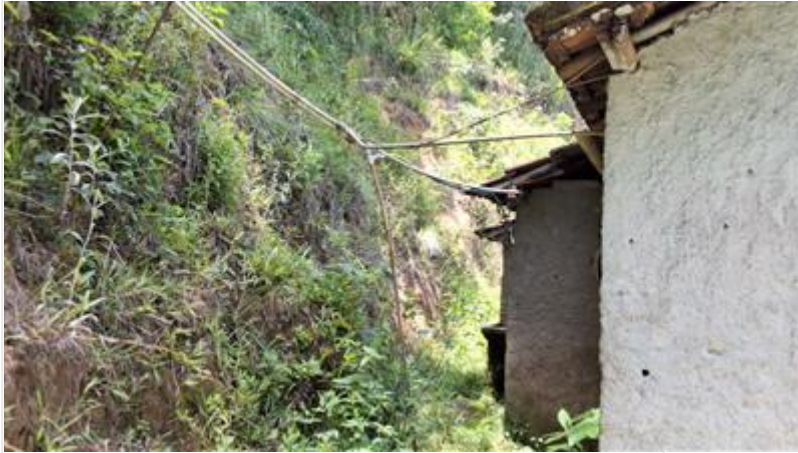
Foto do talude de cortes múltiplos:

**5 - 20m**

**70**

**Encosta com talude de corte onde há edificação de alta vulnerabilidade.**

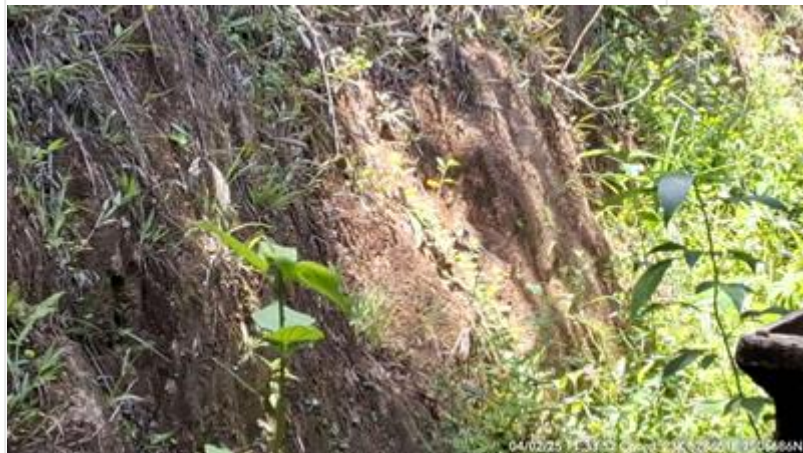
Foto do material predominante:

- **Solo residual**

**Solo residual com porções mais úmidas.**

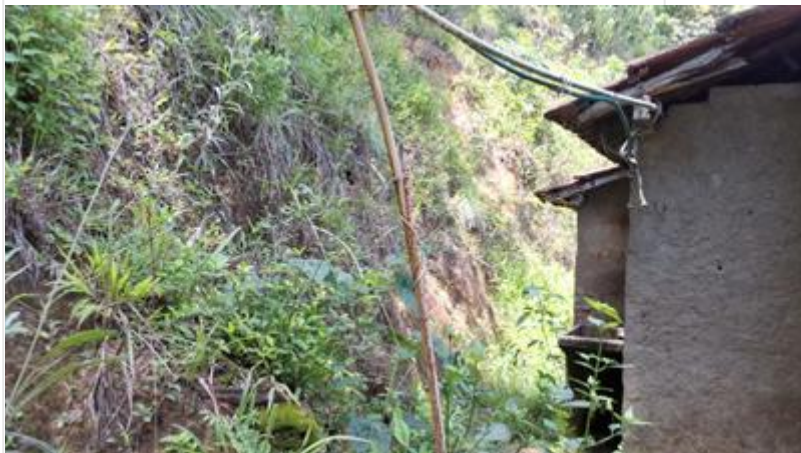
Foto Distância talude – casa

**1 - 2m**

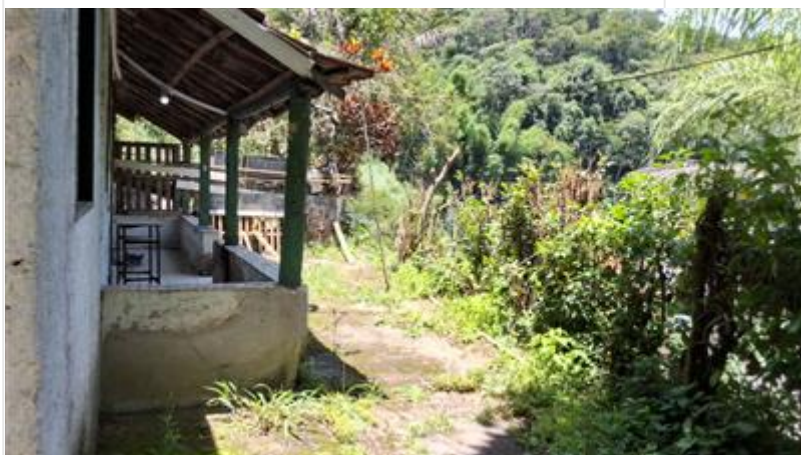
Foto Distância topo do talude - base da casa

**3 - 4m**

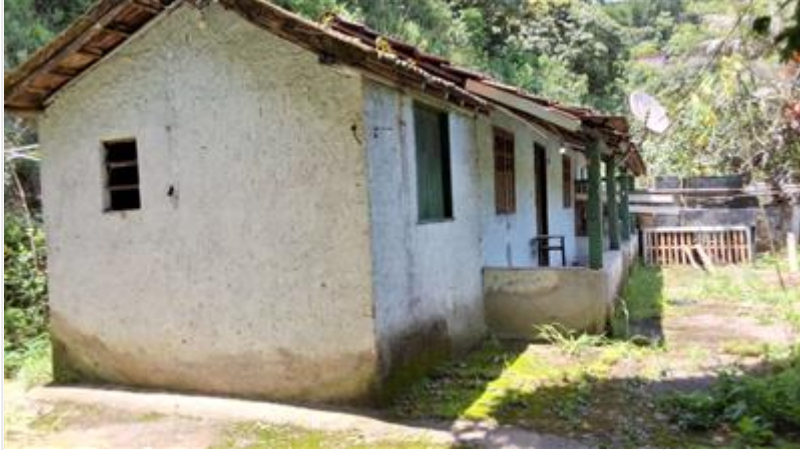
Foto do Vulnerabilidade:

**Alvenaria**

**Alta: Danos estruturais esperados com excessivas deformações das estruturas, colapso parcial dos domicílios**

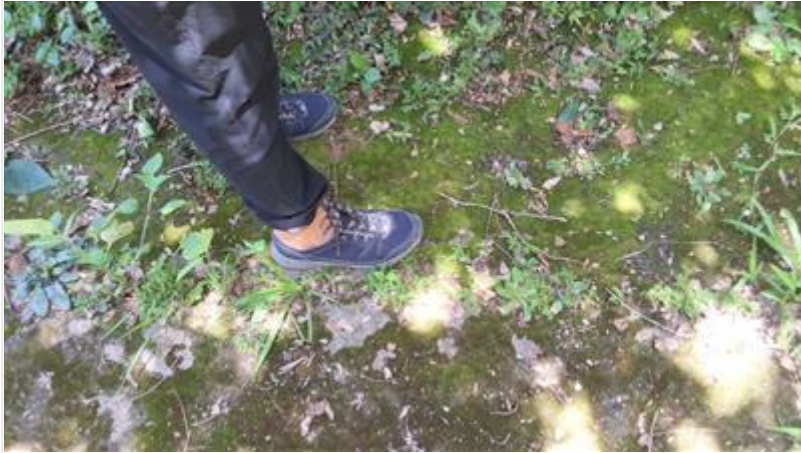
Foto Trincas no terreno

**Edificação construída entre taludes de corte onde foram observadas feições de processos erosivos ativos além da presença de umidade no solo; trincas no terreno e na escada de acesso indicando uma movimentação inicial do terreno.**

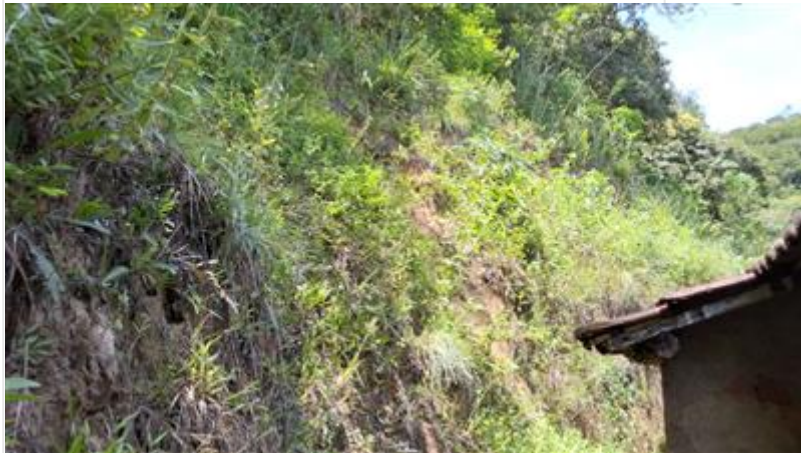
## Foto Erosão Laminar

**Feições erosivas ativas em diversos trechos dos taludes associados a edificação (a jusante e a montante).**

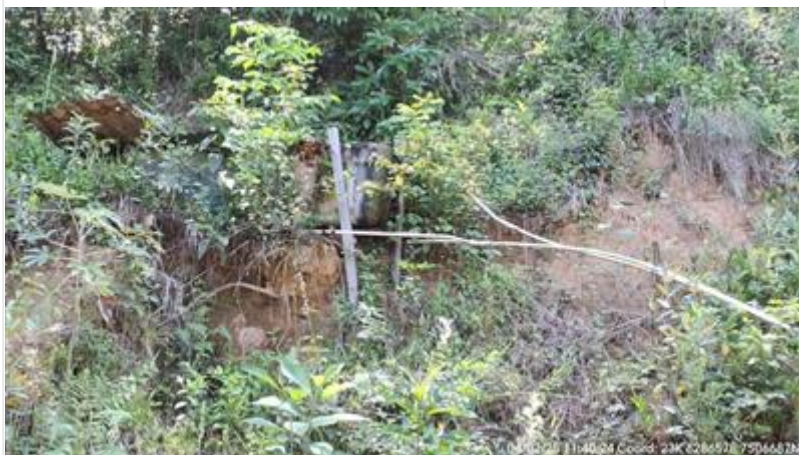
Foto da presença de água:

- **Água**

- **Inexistente**

**Sem mina aparente**

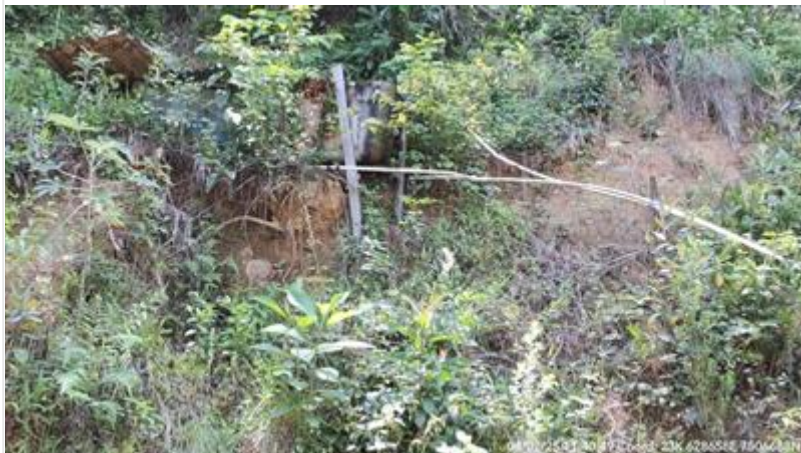
Foto1

**Detalhe para o vazamento de caixa d'agua, sobre um dos taludes, onde foram identificados pontos de maior umidade no solo.**

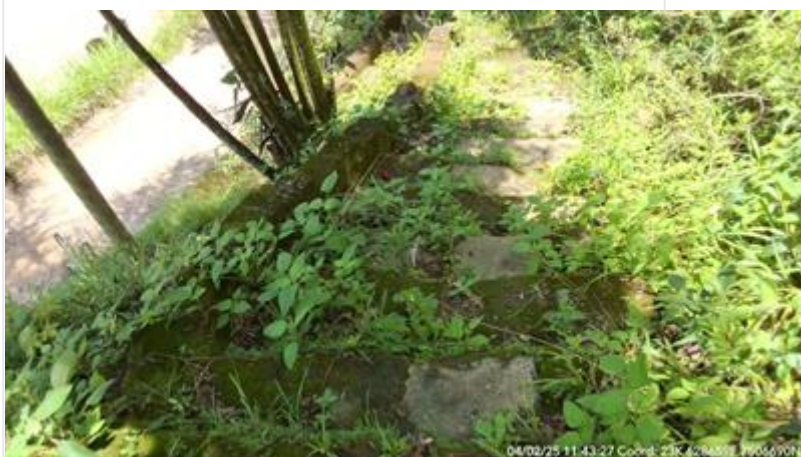
Foto2

**Visada de escada de acesso a edificação, contruída sobre talude; observa-se trincas e inclinação de alguns dos degraus.**
