## FICHA DE CAMPO

**MD\_MartinsCosta\_146**

**MD\_MartinsCosta\_146\_DS\_TB\_\_6**

**Inácio Rosalino de Souza, número 47**

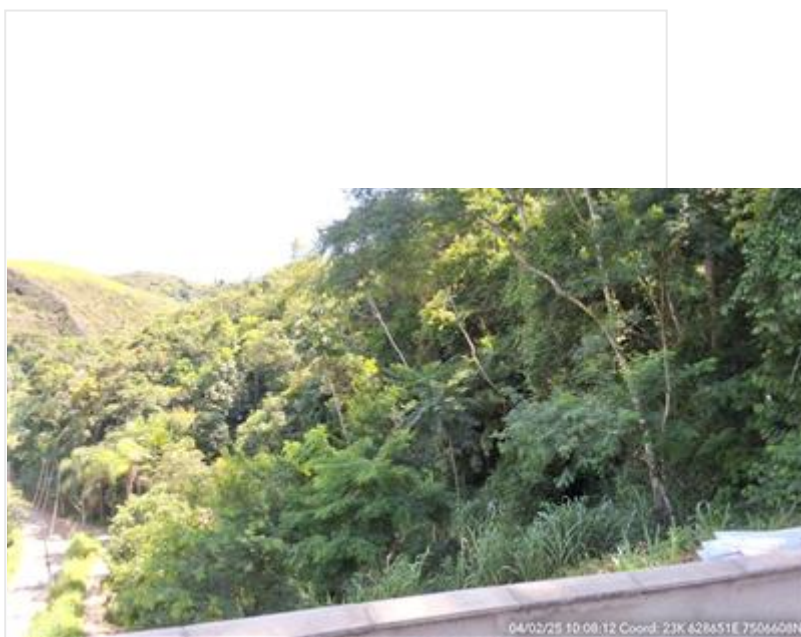
Foto da encosta natural:

**Trecho em que há encosta natural com vegetação densa e, na lateral, corte verticalizado com edificação construída em base de talude.**

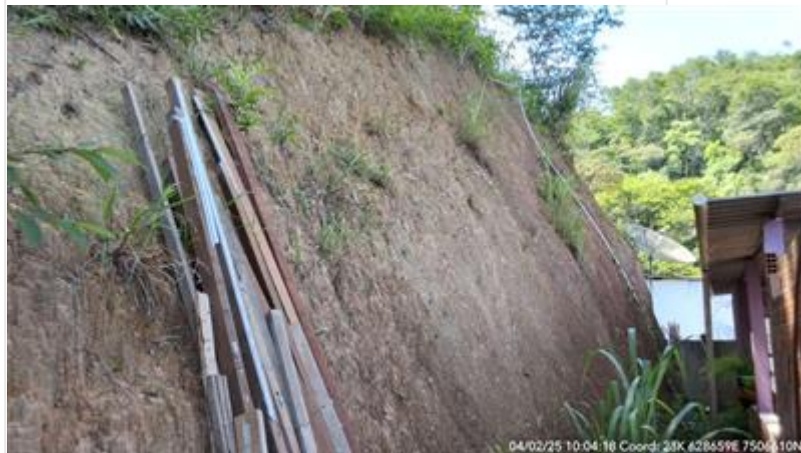
Foto do material predominante:

**Solo residual espesso com rocha muito alterada na base.**

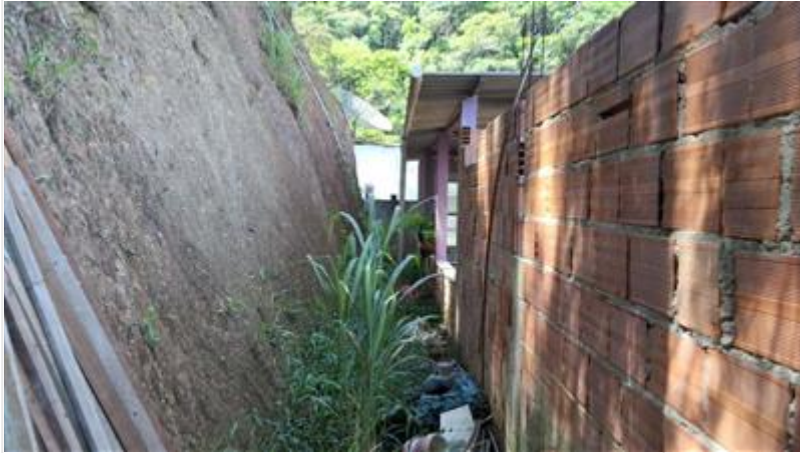
Foto Distância talude – casa

**1 - 2m**

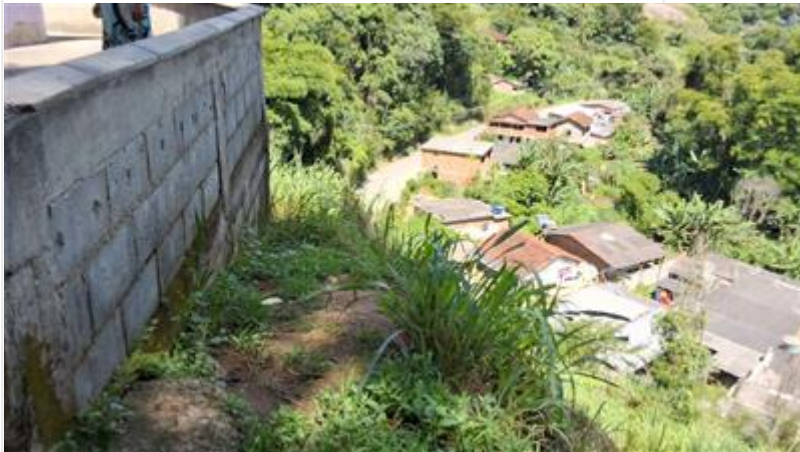
Foto Distância topo do talude - base da casa

**Nulo**

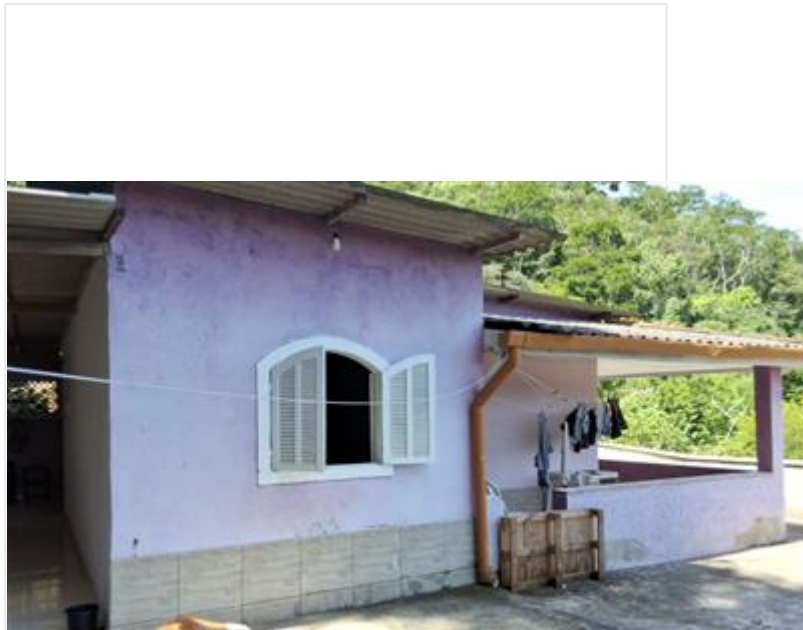
Foto do Vulnerabilidade:

**Média: Danos esperados relacionados a trincas e colapso parcial nas paredes**

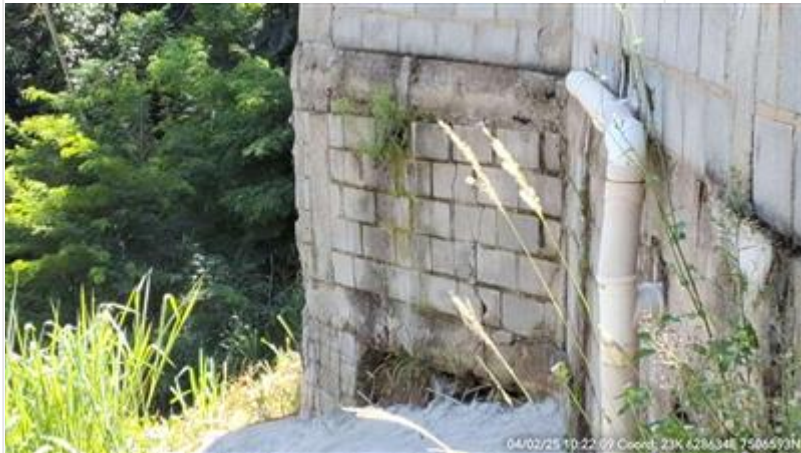
### Foto Trincas em muros

**Local de edificação de vulnerabilidade média, na qual foi observado um deslizamento a jusante da moradia. Foram observadas trincas no terreno e em muro, associados a movimentação de solo ocorrida. Ressalta-se que a casa esta a uma distância de cerca de 4 metros do topo do talude, e que a moradora está realizando uma intervenção com suposta função de contenção do topo em direção a base. Salienta-se que ainda há material a ser mobilizado no local da cicatriz.**

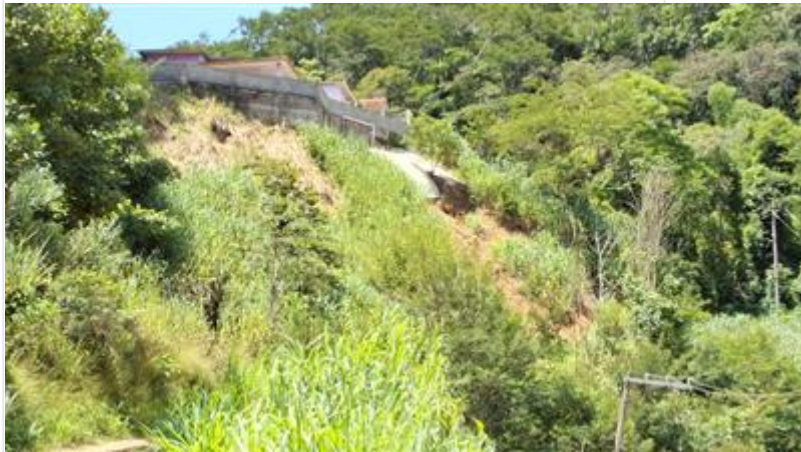
Foto do deslizamentos:

**Deslizamento planar ocorrido em fevereiro de 2024, a jusante da moradia.**

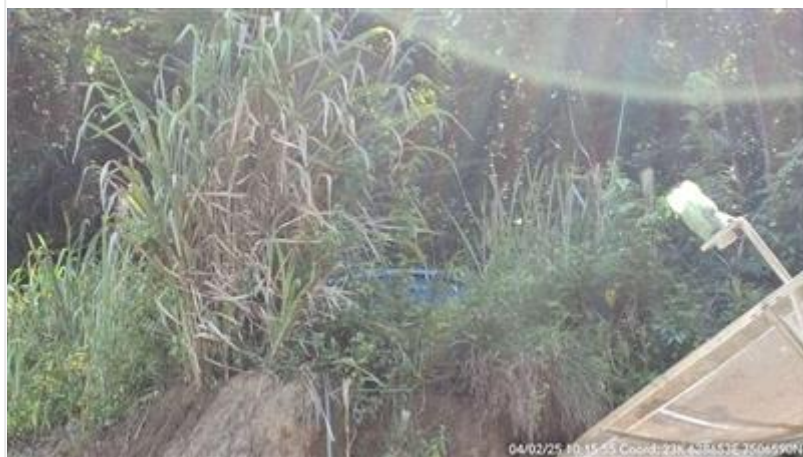
Foto da presença de água:

**Lançamento de água servida em superfície**

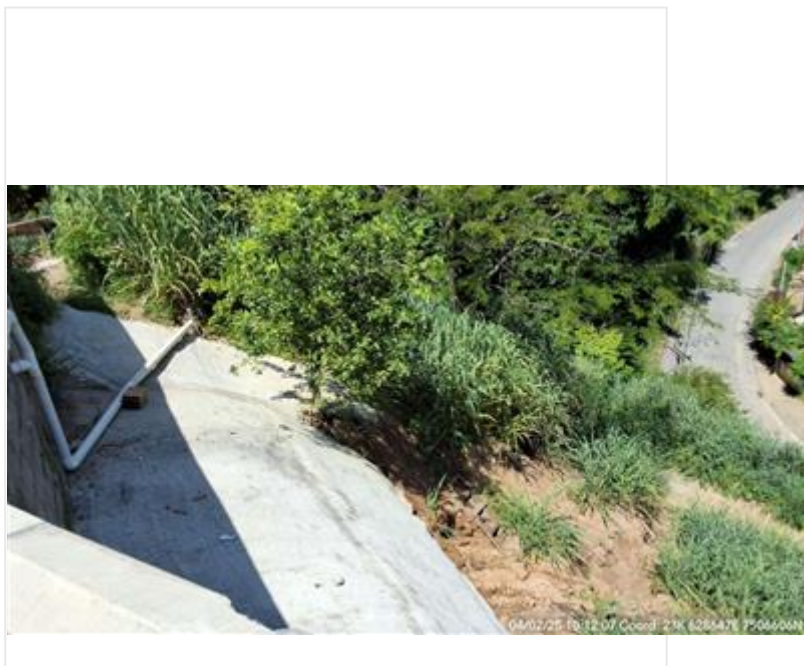
Foto1

**Visada da crista do talude onde houve a deflagração de deslizamento em 2024. Atenta-se para a intervenção, com suposta função de contenção, restrita a um pequeno trecho da cicatriz (obra executada por moradora).**
