## FICHA DE CAMPO

**MD\_MartinsCosta\_146**

**MD\_MartinsCosta\_146\_DS\_TB\_\_7**

**Inácio Rosalino de Souza, s/n**

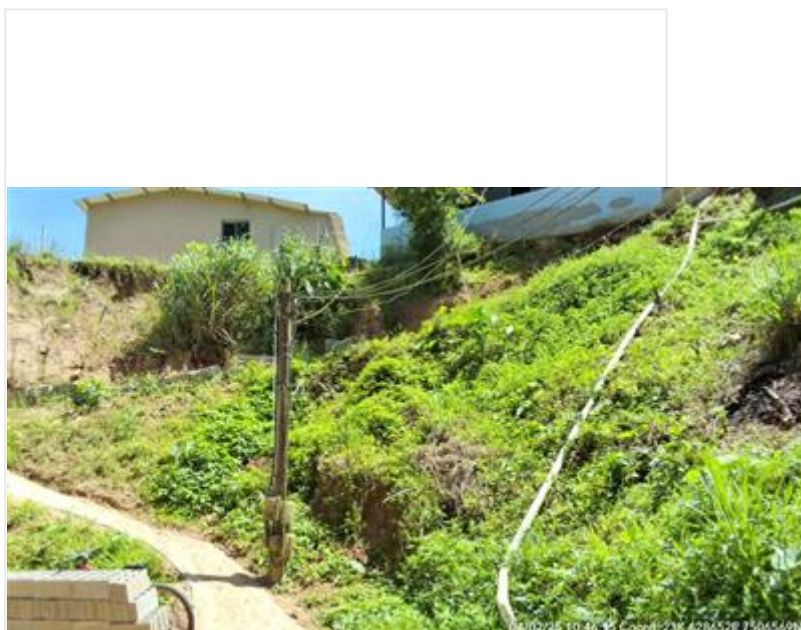
Foto do acesso:

**Veicular**

**Não Pavimentado**

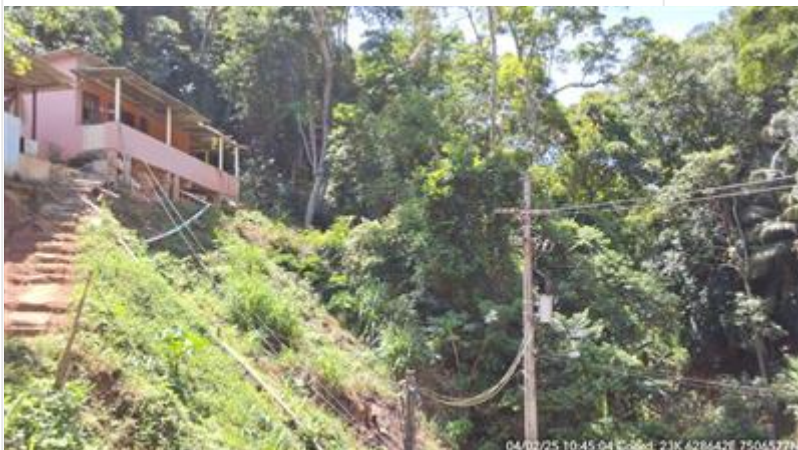
Foto da encosta natural:

**20 - 50m**

**40**

**Encosta natural com cortes na base, onde há edificações a distância nula de topo/base.**

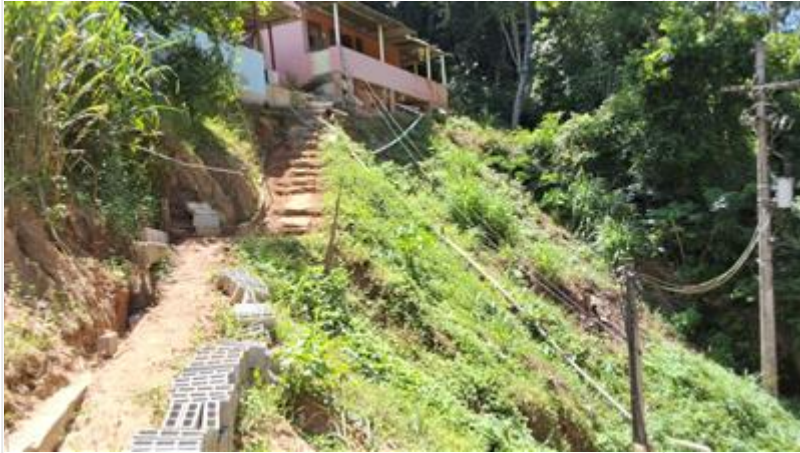
Foto do talude de cortes múltiplos:

**1 - 5m**

**90**

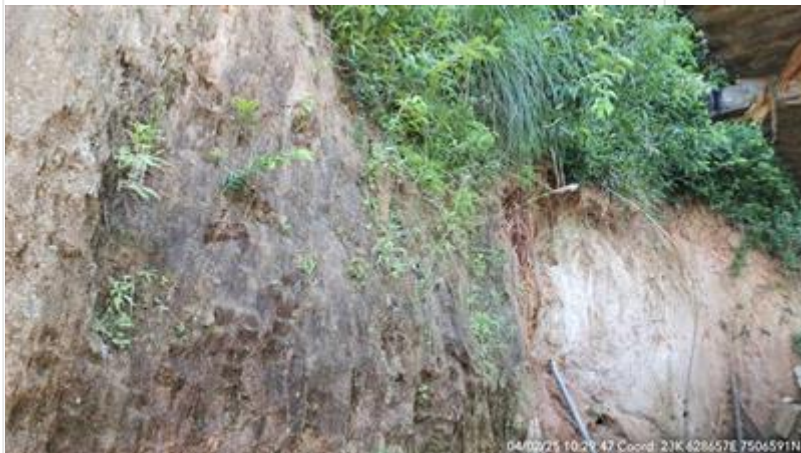
Foto do material predominante:

**Solo residual com presença de rocha muito alterada próxima ao imóvel.**

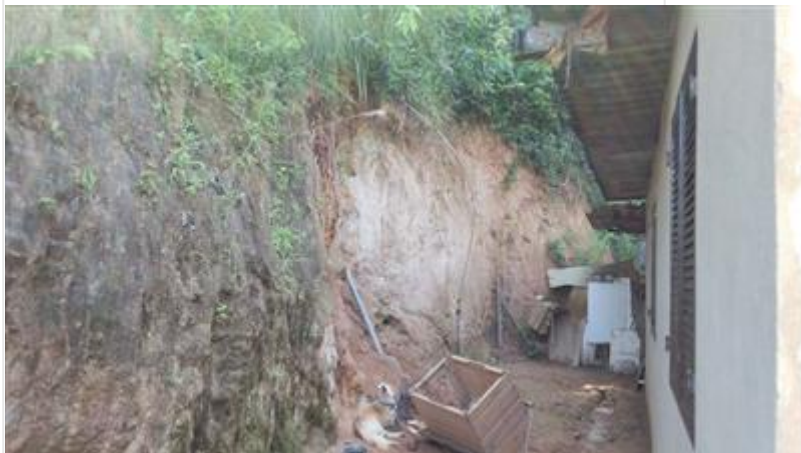
Foto Distância talude – casa

**1 - 2m**

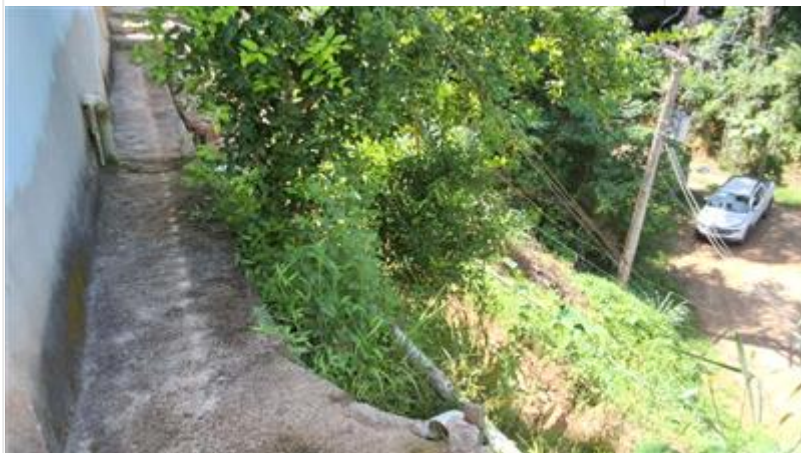
Foto Distância topo do talude - base da casa

**Nulo**

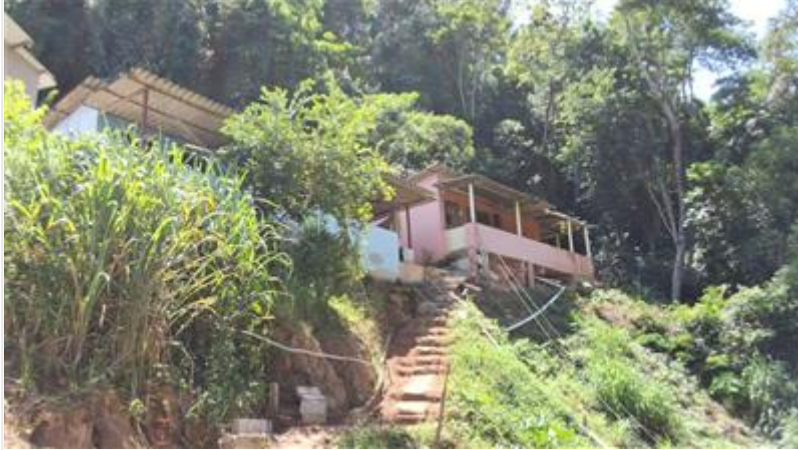
Foto do Vulnerabilidade:

**Alvenaria**

**Média: Danos esperados relacionados a trincas e colapso parcial nas paredes**

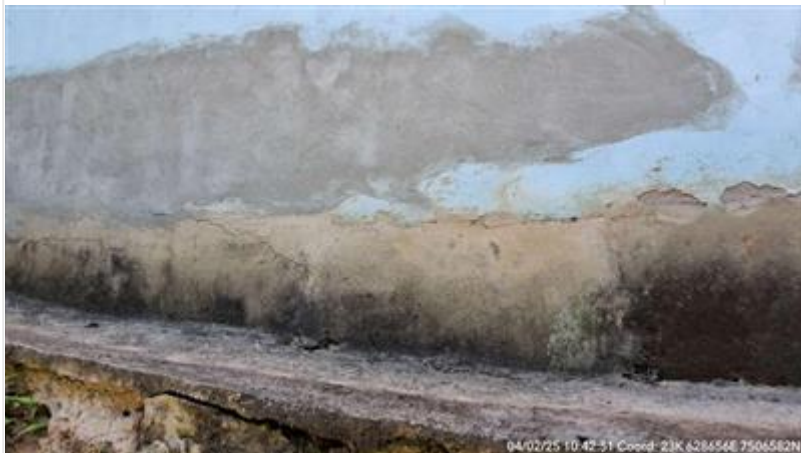
Foto Trincas em muros

**Local com moradias de média vulnerabilidade, sem processos aparentes de deslizamento. Porém, foram observadas inúmeras feições de instabilidade com indícios de movimentação do terreno como: trincas no terreno e muros, descalçamento e afundamento da estrutura de concreto do acesso ao imóvel. Salienta-se que também há o lançamento de água servida em direção ao talude.**

- **Sirenes**
- **Nudec**
- **Sinalização e Orientação de Alerta**
- **Educação e Conscientização da população**

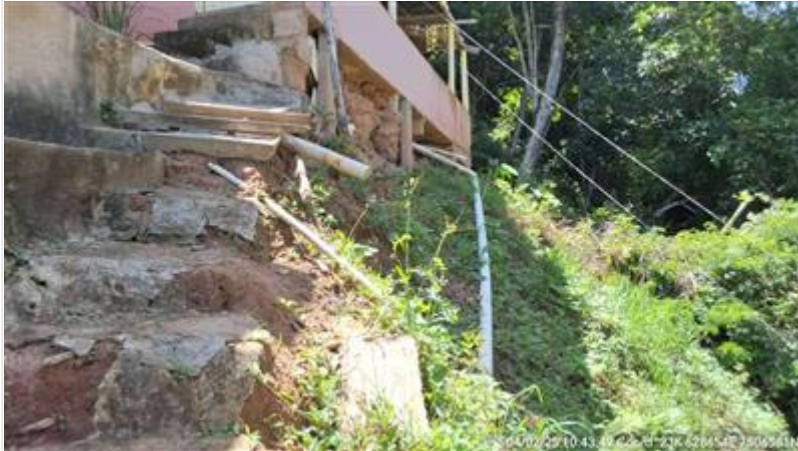
Foto da presença de água:

**Lançamento de água servida em superfície**

- **Inexistente**
