## FICHA DE CAMPO

**MD\_MartinsCosta\_146**

**MD\_MartinsCosta\_146\_DS\_TB\_\_8**

**Prefeito Rubens José de Macedo, número 952**

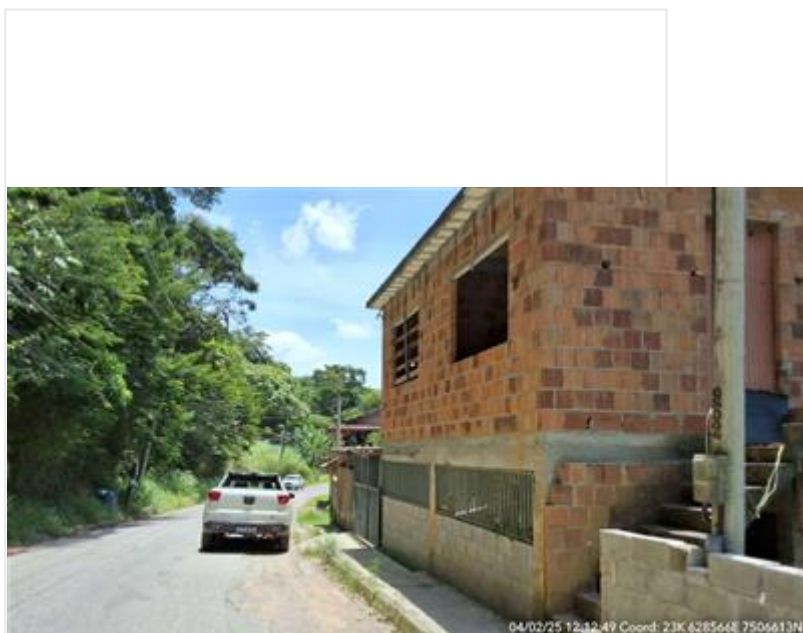
Foto\_acesso-20250204-151247.jpg

**Veicular**

**Pavimentado**

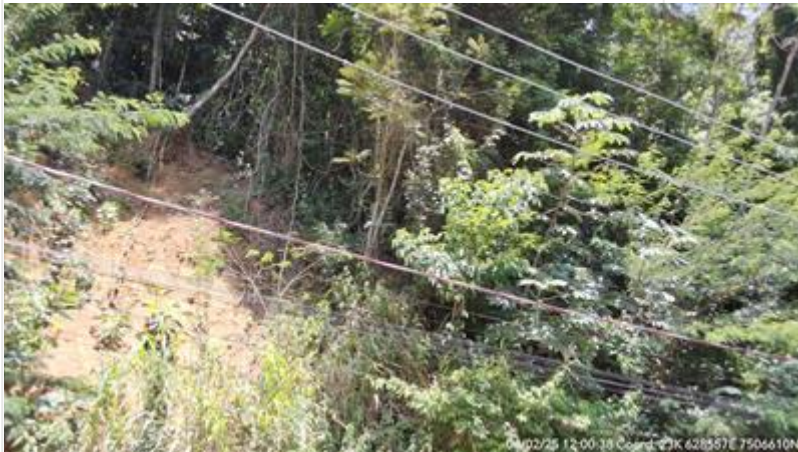
Foto\_encos\_nat-20250204-150037.jpg

**20 - 50m**

**70**

**Edificações construídas as margens de rio e, do outro lado da via, encosta natural com vegetação densa.**

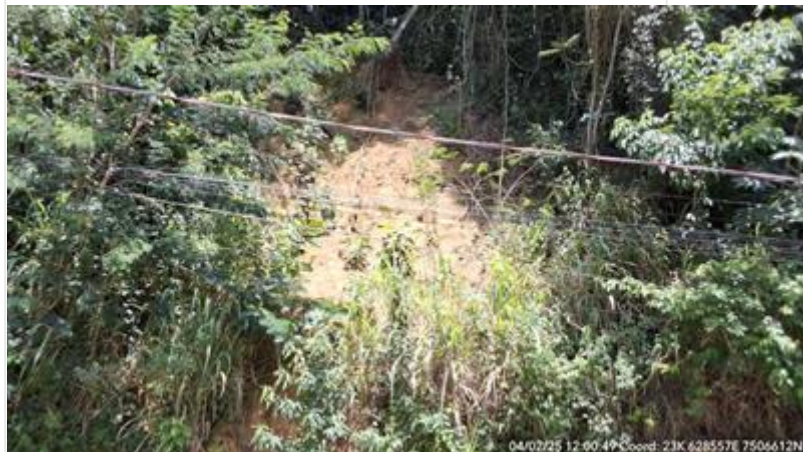
Foto\_material-20250204-150049.jpg

- **Solo residual**

**Solo residual espesso.**

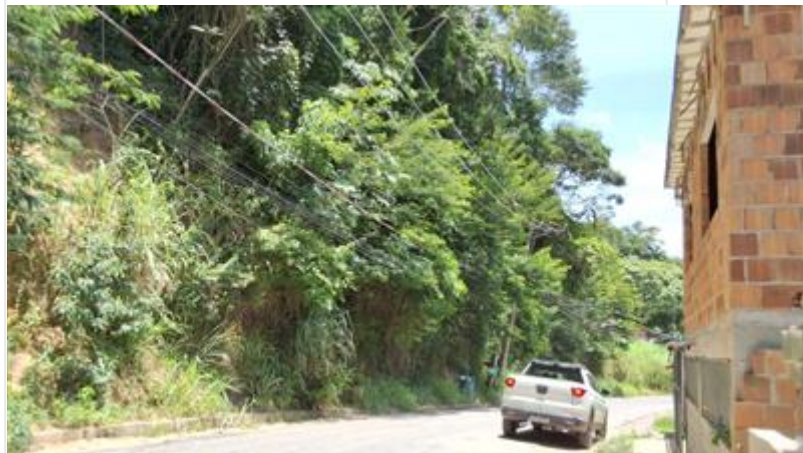
Foto\_talude\_casa-20250204-151310.jpg

**> 6m**

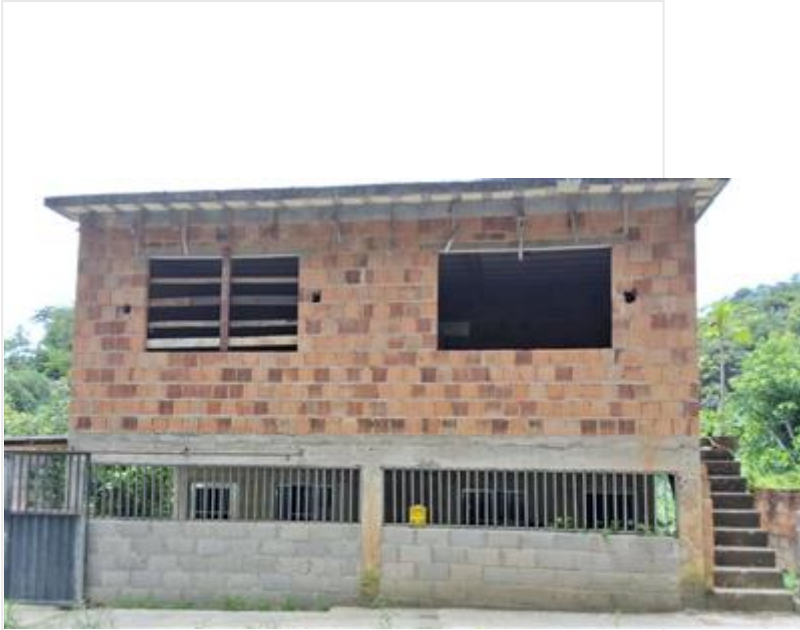
Foto\_vulnerabilidade-20250204-151629.jpg

**Alvenaria**

**Alta: Danos estruturais esperados com excessivas deformações das estruturas, colapso parcial dos domicílios**

**Sim**

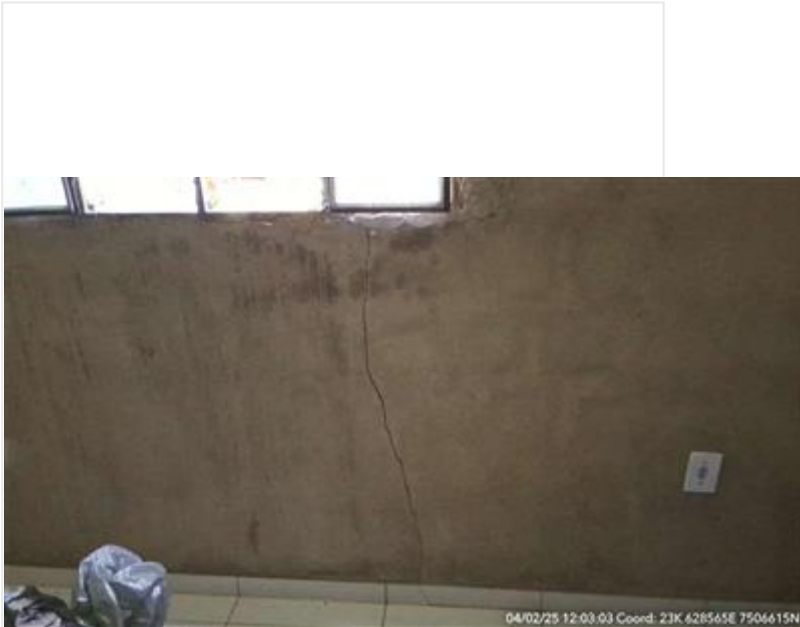
Foto\_Trincas\_em\_moradias-20250204-150302.jpg

- **Trincas em moradias**
- **Cicatrizes**

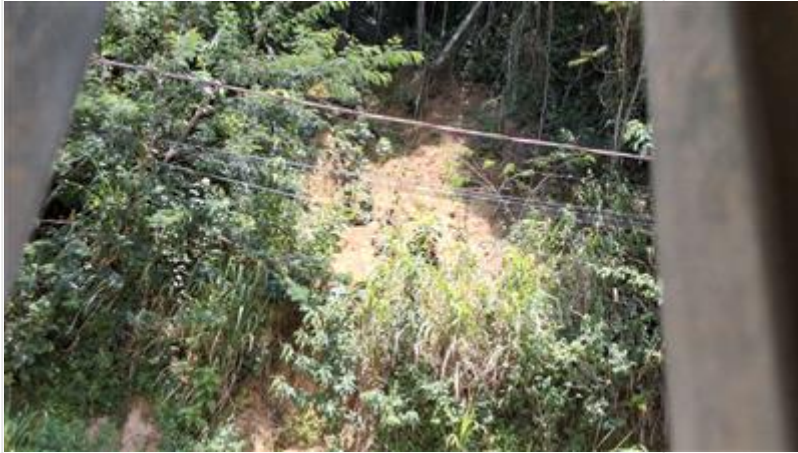
Foto\_deslizamento-20250204-150722.jpg

**Planar**

**Encosta natural a montante de edificação, a mais de 6 metros de distância, onde houve deslizamento que atravessou a estrada e atingiu a frente de imóvel, com desabamento parcial de muro divisório.**

**Sim**

**Setor caracterizado pela presença de edificação de vulnerabilidade estrutural alta, já atingida por deslizamento pretérito, em 2024, com desabamento parcial de muro divisório do terreno (edificação dista mais de 6 metros de distância da base do talude). Não foram observadas outras feições indicativas de instabilidade, exceto a cicatriz descrita. Ressalta-se que a edificação foi construída junto a margem de um rio, estando o terreno também sujeito a movimentações desencadeadas por sua dinâmica (risco hidrológico). Ocorrências de queda de espécies arbóreas foram relatadas por moradora.**

- **Sirenes**
- **Nudec**
- **Sinalização e Orientação de Alerta**
- **Educação e Conscientização da população**

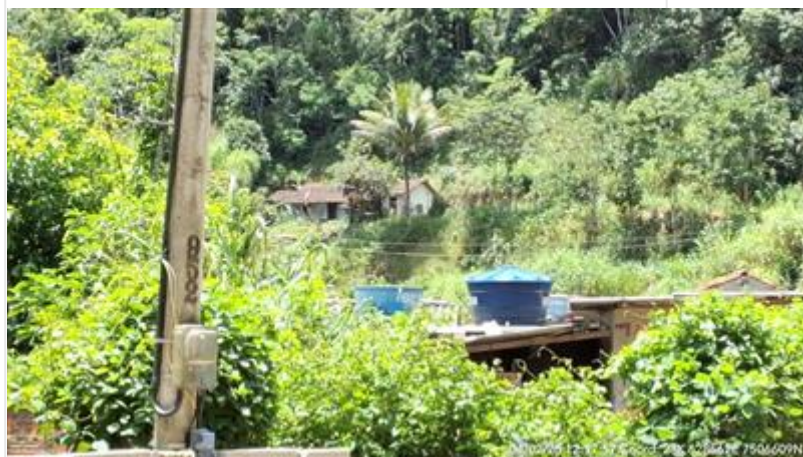
Foto\_agua-20250204-151756.jpg

- **Sem vazamento aparente**

- **Inexistente**

**Sem mina aparente**

**Canalizado**

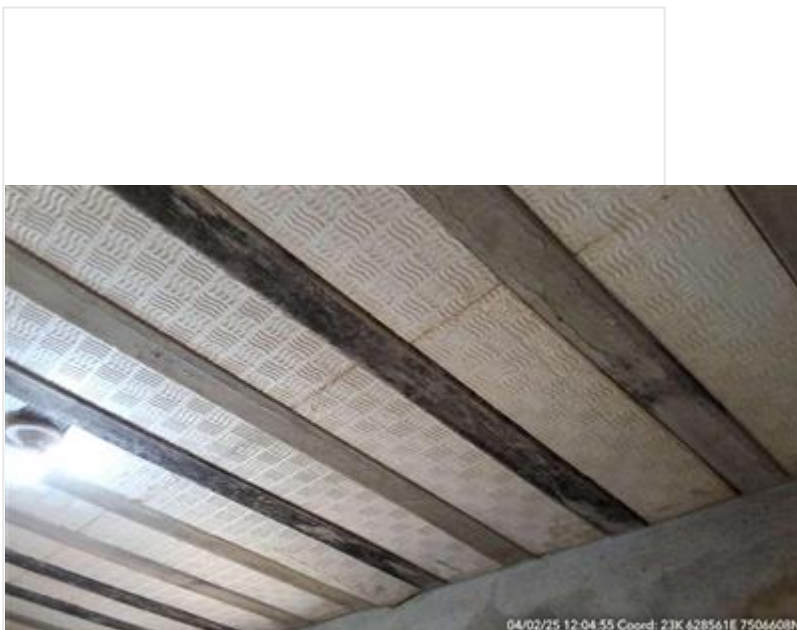
Foto1

**Segundo pavimento da moradia construída sem viga ou coluna, estruturas causadas por sobrepeso.**
