## FICHA DE CAMPO

**MD\_MartinsCosta\_146**

**MD\_MartinsCosta\_146\_DS\_TB\_\_9**

**Doutor João Viana, número 4**

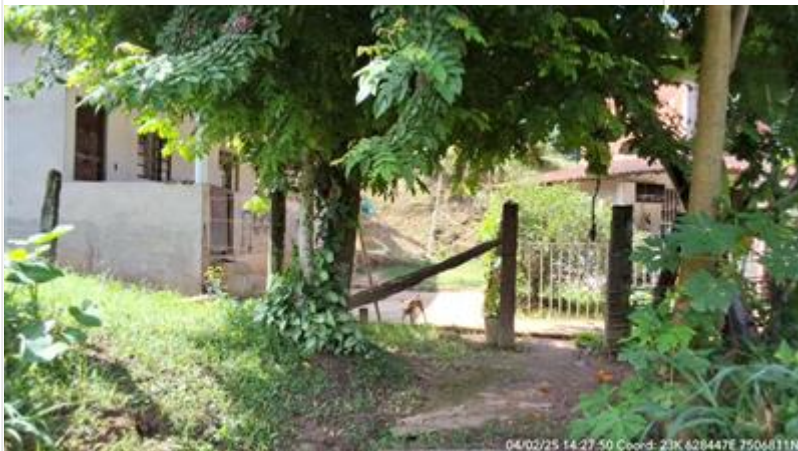
Foto do acesso:

**A pé**

**Não Pavimentado**

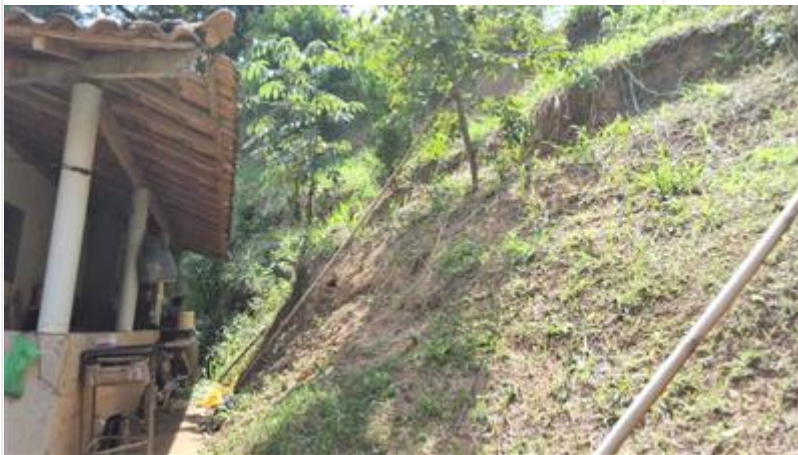
Foto do talude de corte único:

- **Talude de corte único**

**1 - 5m**

**60**

**Edificações construídas próximas a talude de corte, acompanhando uma linha férrea e um curso hídrico.**

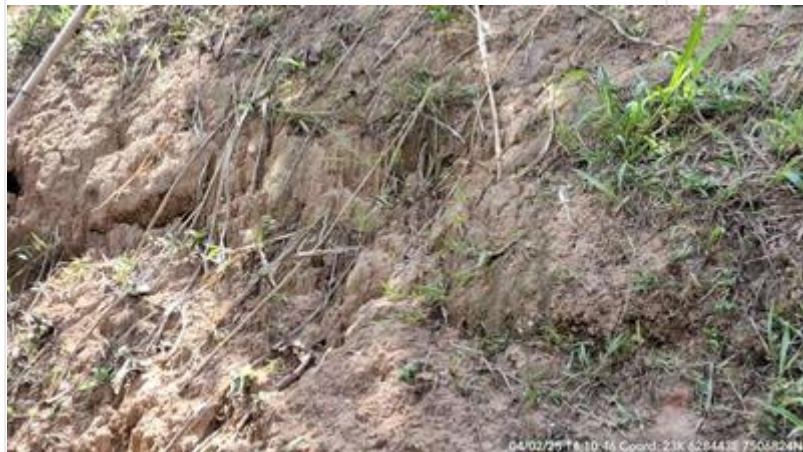
Foto do material predominante:

- **Solo residual**

**Solo residual com feições erosivas.**

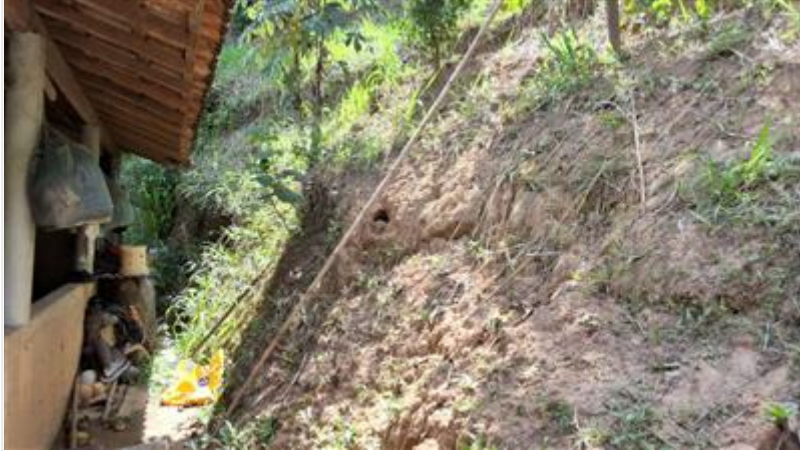
Foto Distância talude – casa

**1 - 2m**

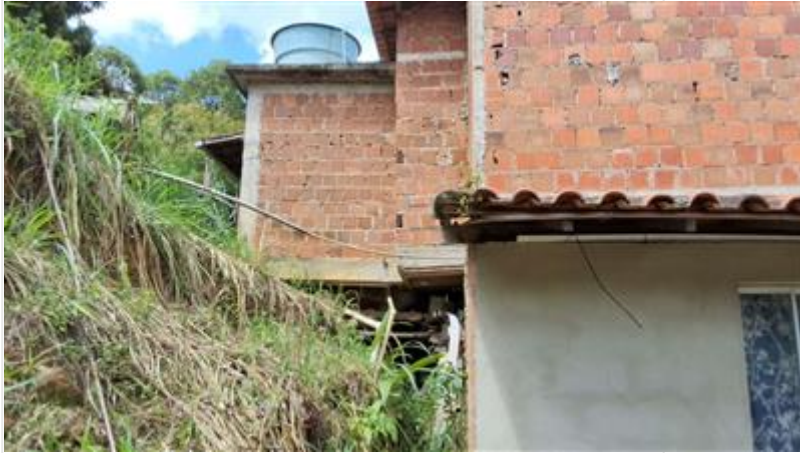
Foto do Vulnerabilidade:

**Alvenaria**

**Média: Danos esperados relacionados a trincas e colapso parcial nas paredes**

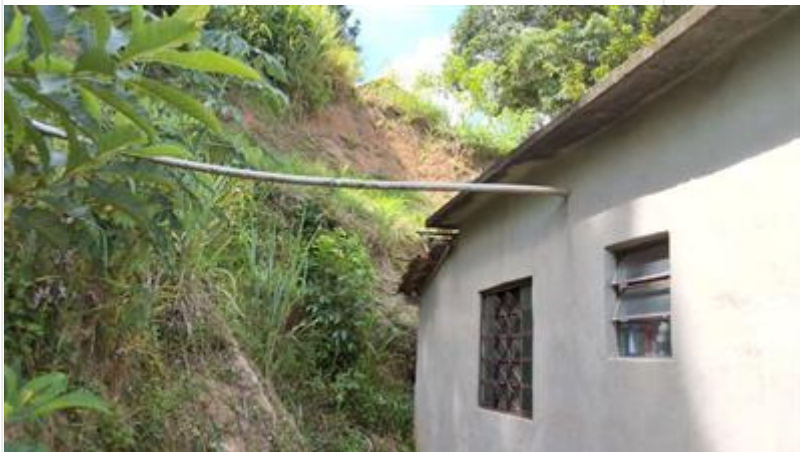
Foto Cicatrizes

- **Cicatrices**
- **Erosão laminar**

**Setor caracterizado por edificações de média vulnerabilidade estrutural, construídas junto a talude de corte onde foi identificada uma cicatriz de deslizamento, ocorrido em 2024, com atingimento de muro (sem danos a sua estrutura); há ainda feições erosivas no talude.**

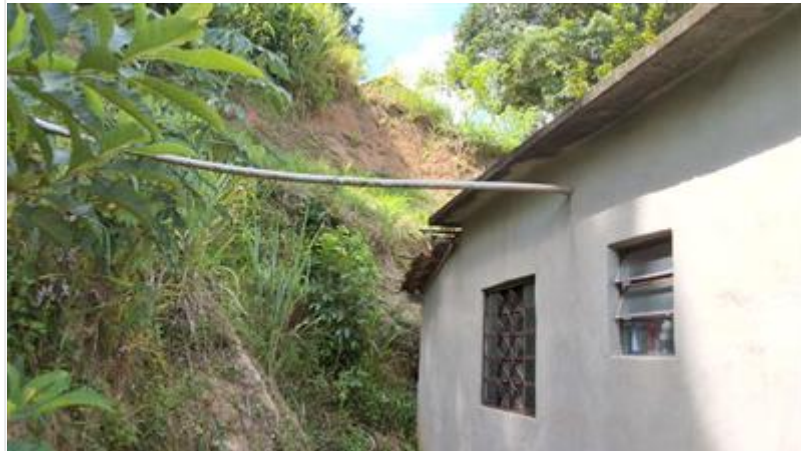
Foto do deslizamentos:

- **Deslizamento**

**Planar**

**Deslizamento planar deflagrado na crista do talude, em 2024; impactou muro divisório de área externa de edificação (sem danos a sua estrutura).**

**Sim**

**Alto**

- **Sirenes**
- **Nudec**
- **Sinalização e Orientação de Alerta**
- **Educação e Conscientização da população**

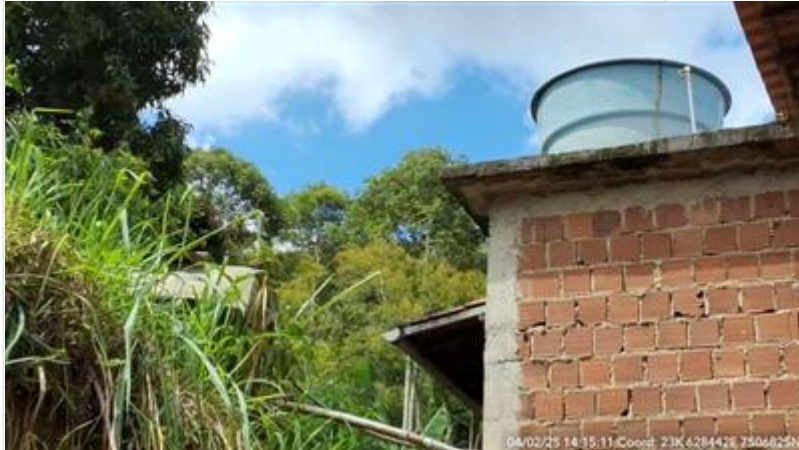
Foto da presença de água:

- **Sem vazamento aparente**

- **Inexistente**

**Sem mina aparente**

**Fossa**

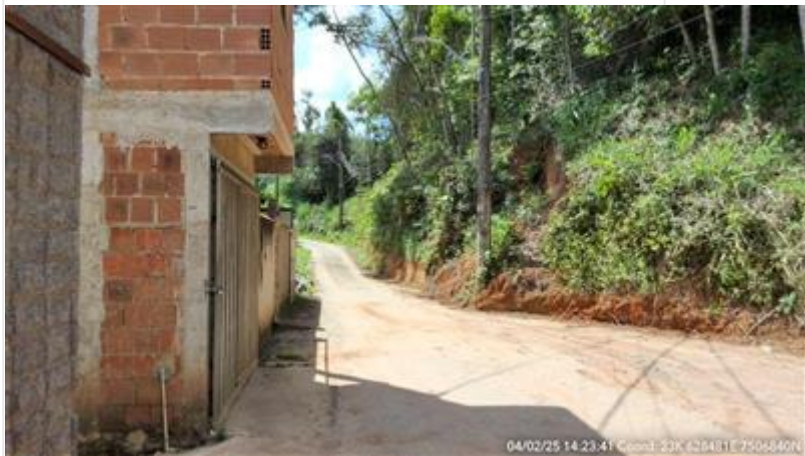
Foto1

Via de acesso alternativa a edificações do setor.
