## FICHA DE CAMPO

**MD\_MartinsCosta\_149**

**MD\_MartinsCosta\_149\_AS\_MM\_\_1**

**Manoel Guedes, 196**

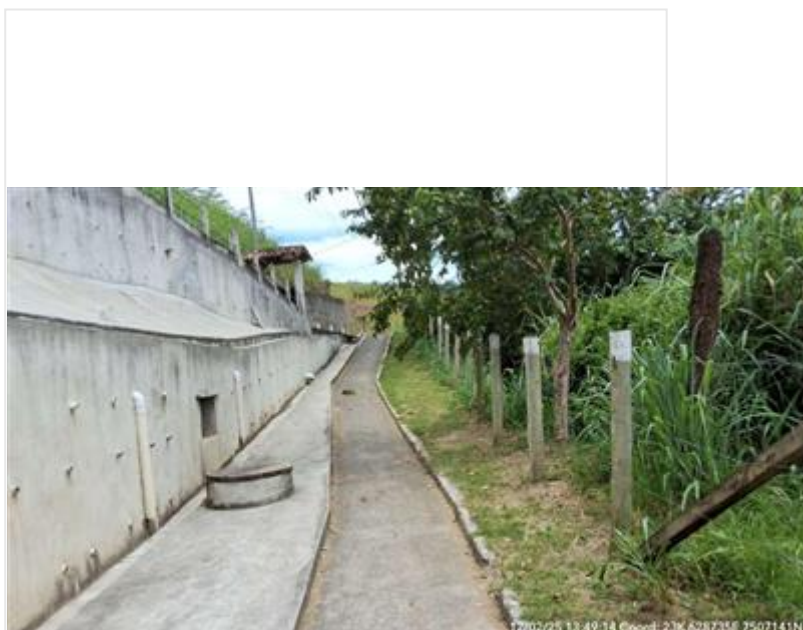
Foto\_acesso-20250212-164913.jpg

**A pé**

**Servidão**

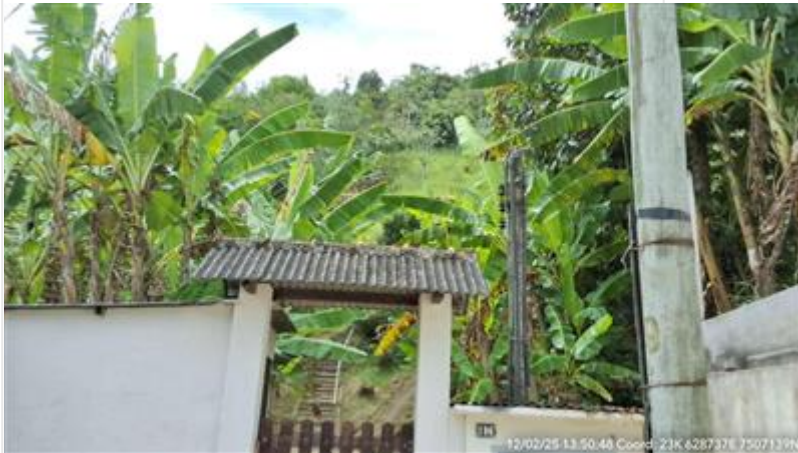
Foto\_encos\_nat-20250212-165046.jpg

**20 - 50m**

**60**

**Encosta natural inclinada boa cobertura vegetal**

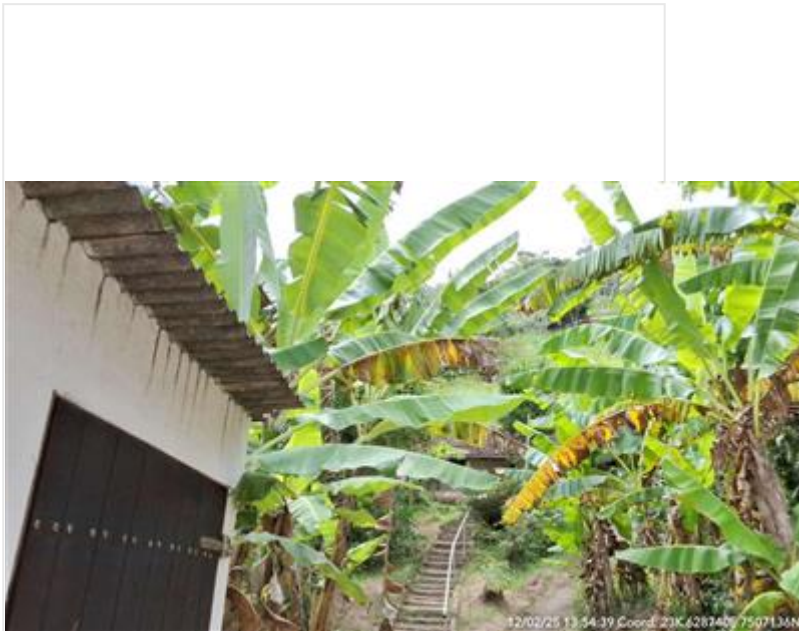
Foto\_material-20250212-165437.jpg

- **Solo residual**

**Foi selecionadaa opção mais comum na micro em questão, mas não foi possível entrar na casa para averiguação e a parte visível está encoberta de vegetação**

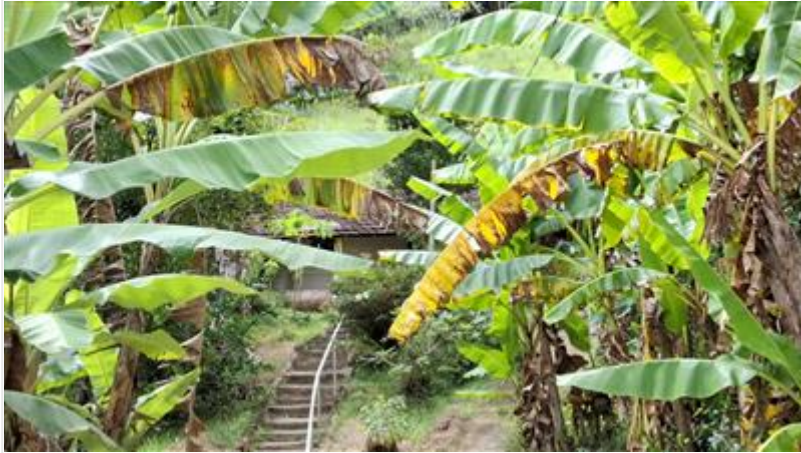
Foto\_topo\_talude\_casa-20250212-165530.jpg

**1 - 2m**

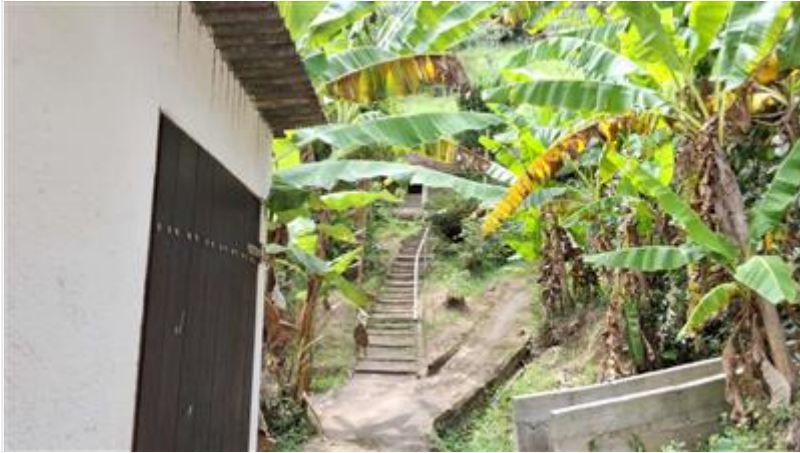
Foto\_vulnerabilidade-20250212-165558.jpg

**Alvenaria**

**Baixa: Danos Estruturais não esperados**

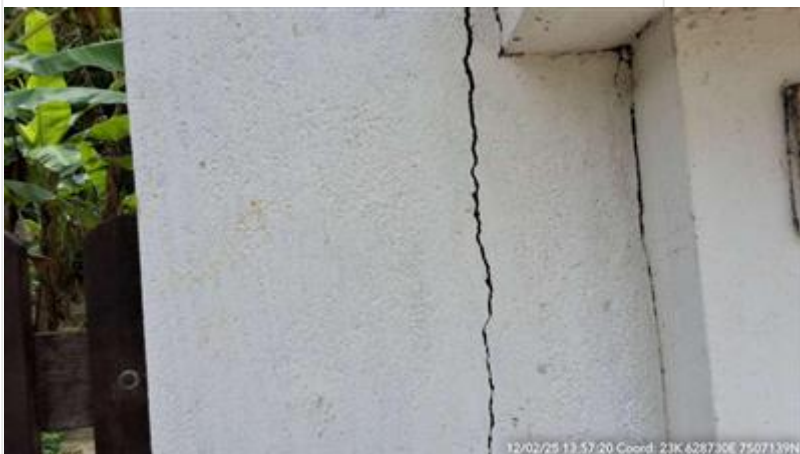
Foto\_Trincas\_em\_muros-20250212-165718.jpg

- **Trincas em muros**
- **Afundamento (em passeio, via, estruturas em concreto em geral)**

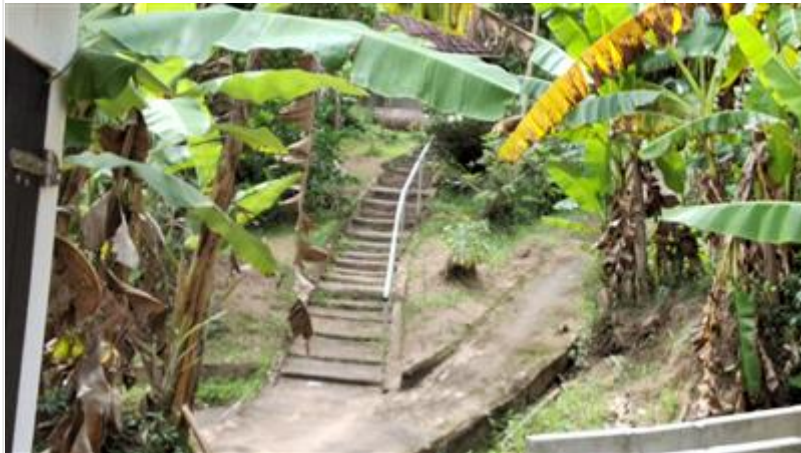
Foto\_Afundamento-20250212-165730.jpg

**Não foi possível observar, mas vizinha informou que teve uma queda de "barreira".**

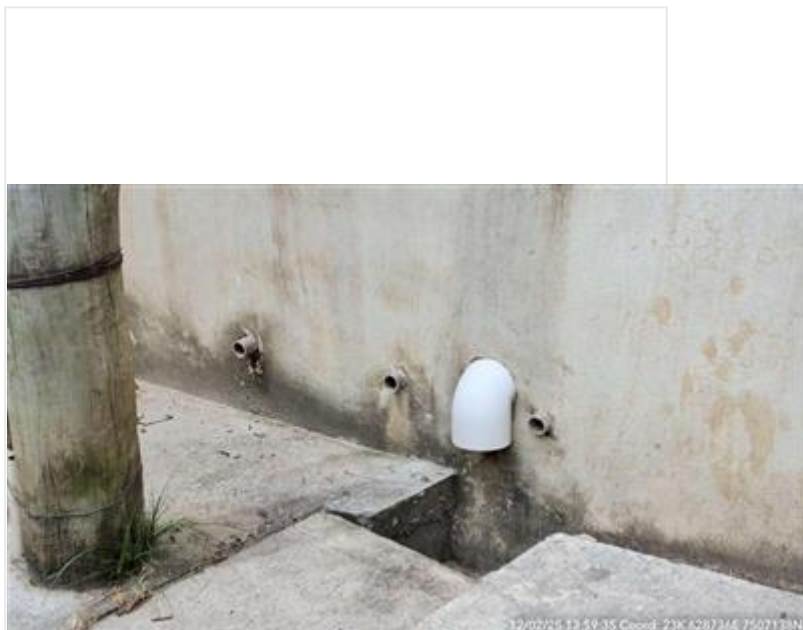
Foto\_agua-20250212-165934.jpg

- **Sem vazamento aparente**

- **Precário**

**Sem mina aparente**

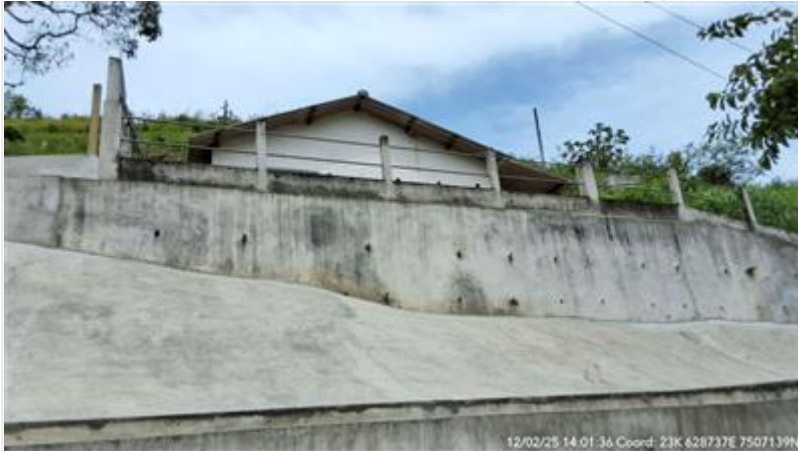
Foto1-20250212-170135.jpg

**Casa com atingimento e obra de intervenção**
