## FICHA DE CAMPO

**MD\_MartinsCosta\_149**

**MD\_MartinsCosta\_149\_AS\_MM\_\_2**

**Angelino Teodoro Alves, 268**

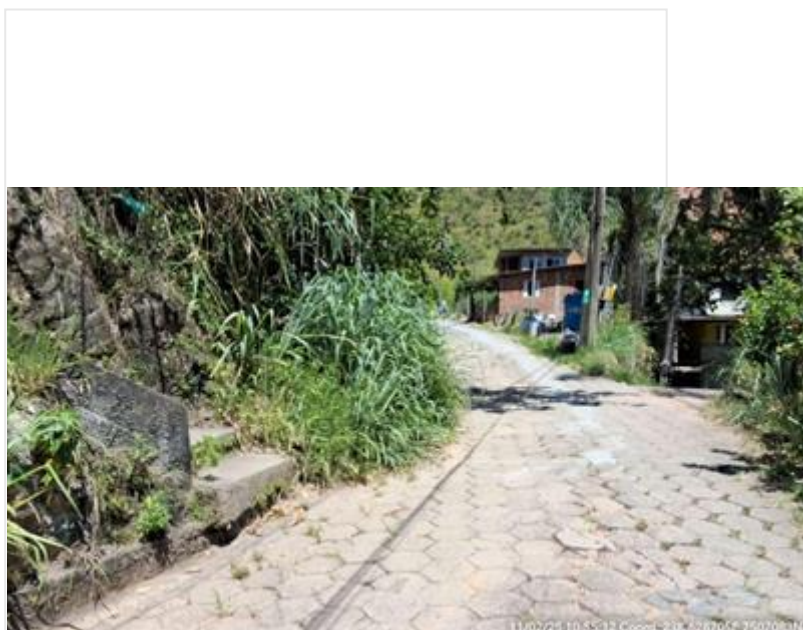
Foto\_acesso-20250211-135511.jpg

**Veicular**

**Pavimentado**

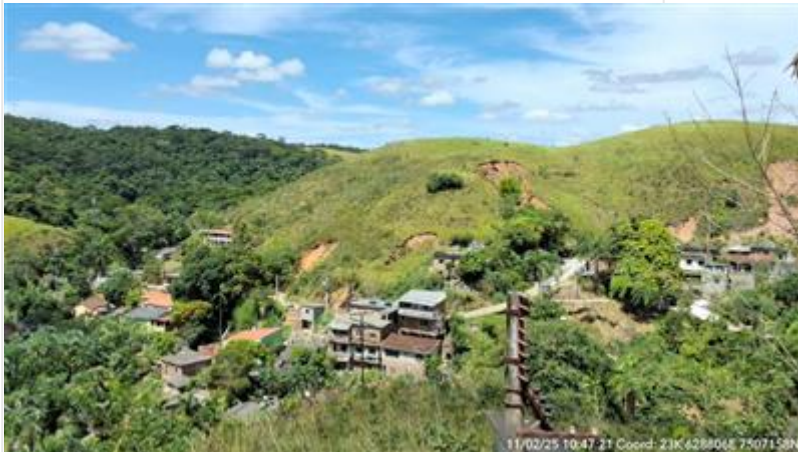
Foto\_encos\_nat-20250211-134719.jpg

**5 - 20m**

**60**

**Encosta com três patamares, coberto de gramíneas e vegetação esparsa. Presença de feições compatíveis com voçorocas.**

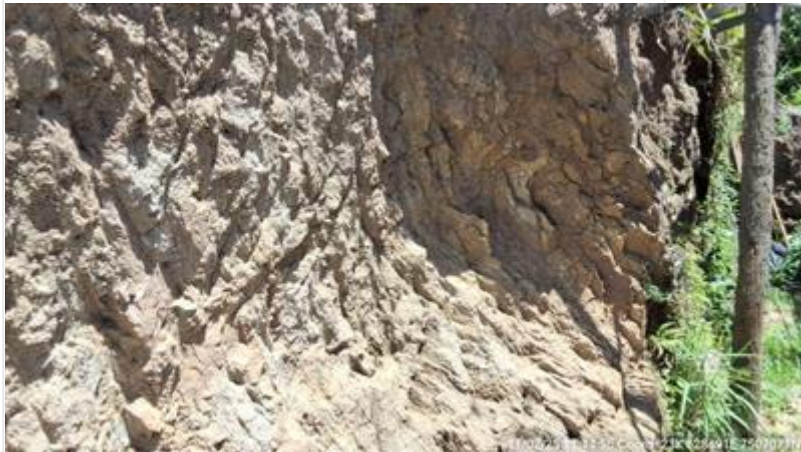
Foto\_material-20250211-141454.jpg

- **Rocha alterada**

**Foi observado rocha alterada no primeiro e segundo patamar e folheação bem marcada**

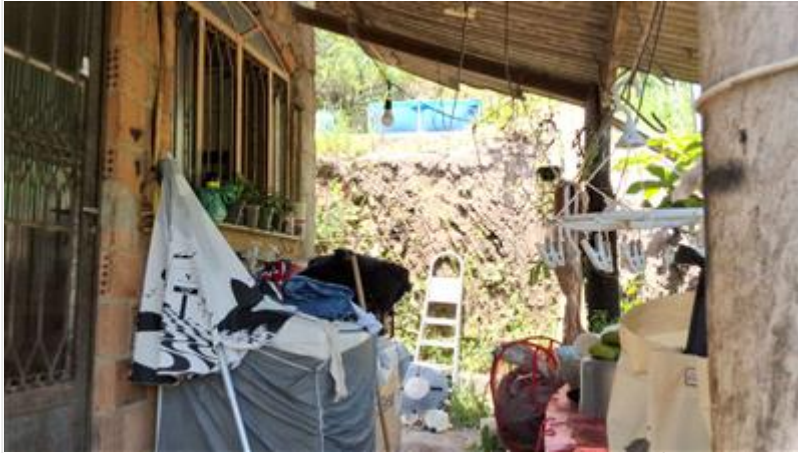
Foto\_talude\_casa-20250211-140143.jpg

**1 - 2m**

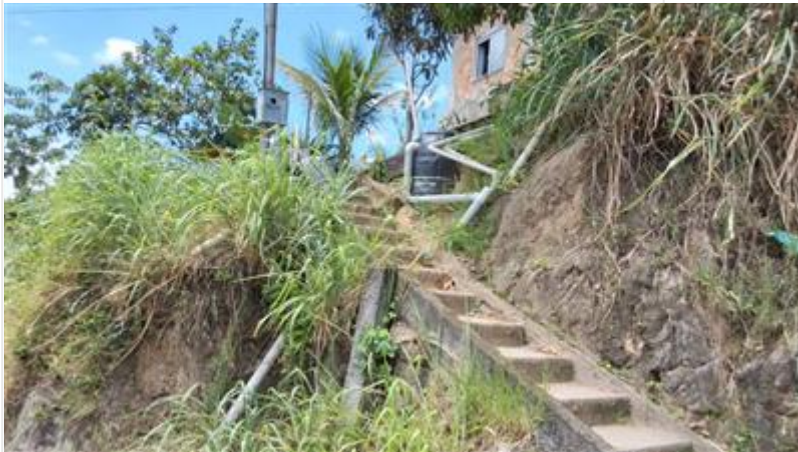
Foto\_topo\_talude\_casa-20250211-142007.jpg

**3 - 4m**

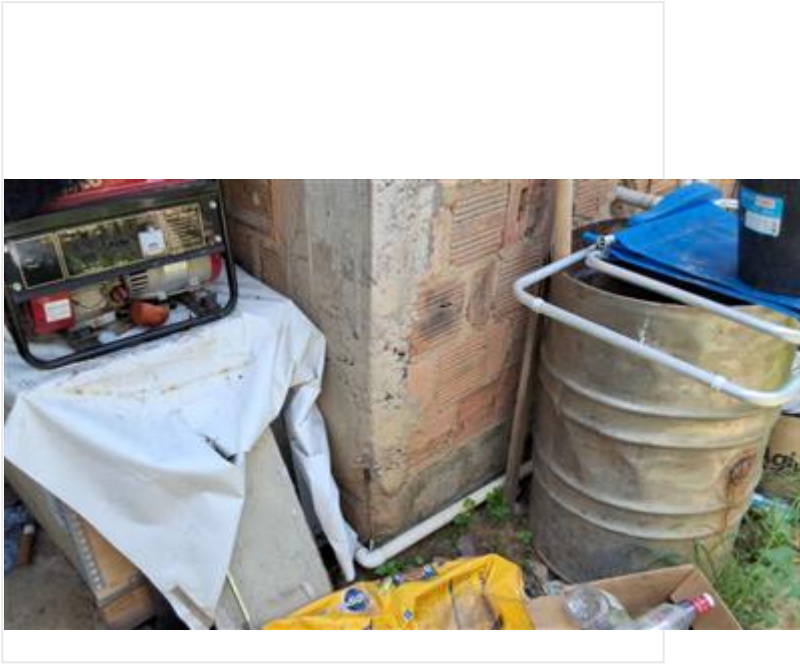
Foto\_vulnerabilidade-20250211-141602.jpg

**Alvenaria**

**Média: Danos esperados relacionados a trincas e colapso parcial nas paredes**

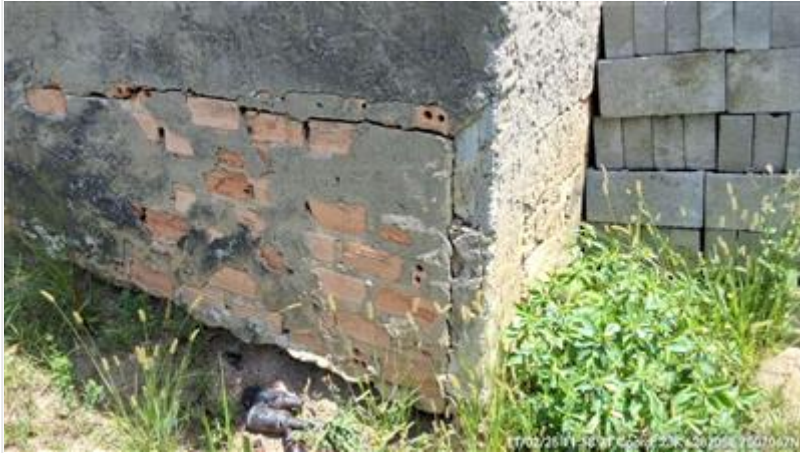
Foto\_Trincas\_em\_moradias-20250211-141830.jpg

- **Cicatrizes**
- **Descalçamento**
- **Voçorocas**
- **Trincas no terreno**
- **Trincas em moradias**

**Setor com residência construída em dois patamares sobre rocha alterada. Sendo observadas escavações irregulares nos fundos. Lateralmente ao patamar da casa, foi possível observar uma voçoroca. Foram observadas trincas no terreno, feições erosivas, descalçamento da casa e colapso parcial da escada. Há risco de avanço de processo em dias de chuvas fortes ou prolongadas.**

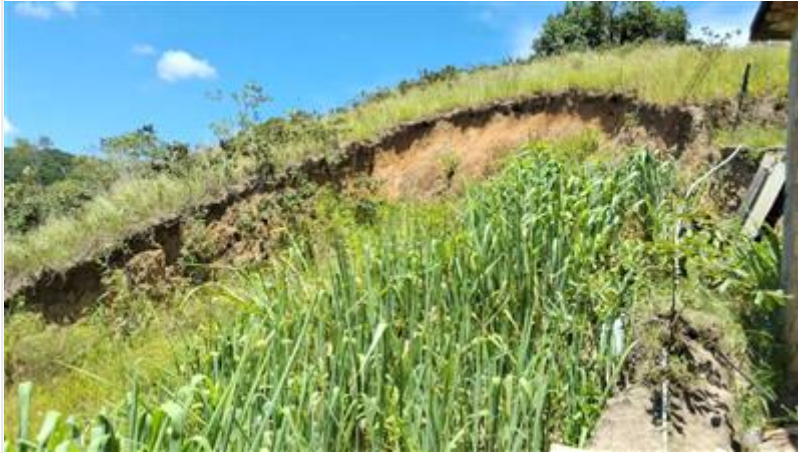
Foto\_Vocorocas-20250211-141301.jpg

**Casa construída sobre rocha, com escavações irregulares aos fundos e ao lado de uma voçoroca.**

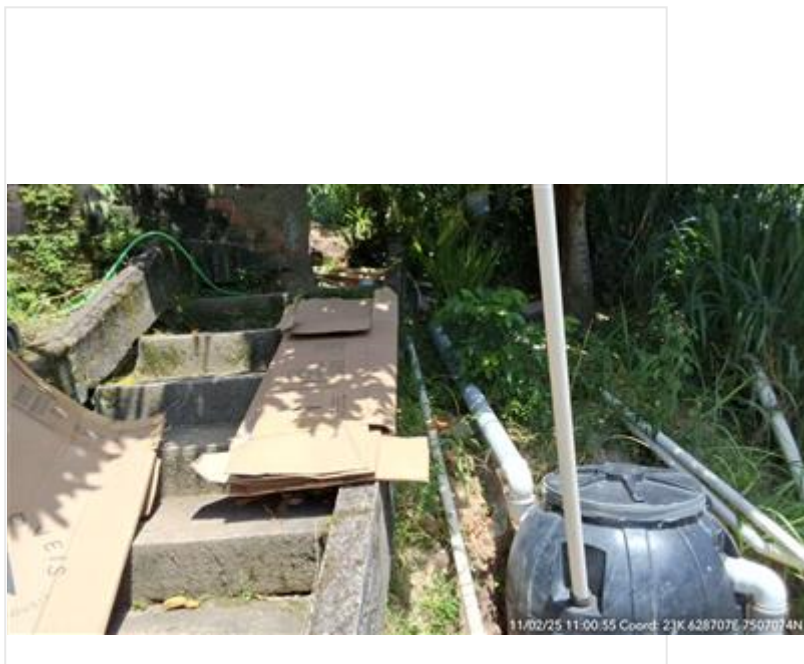
Foto\_agua-20250211-140054.jpg

- **Sem vazamento aparente**

- **Inexistente**

**Sem mina aparente**
