## FICHA DE CAMPO

**MD\_MartinsCosta\_149**

**MD\_MartinsCosta\_149\_AS\_MM\_\_3**

**Joaquim Barbosa**

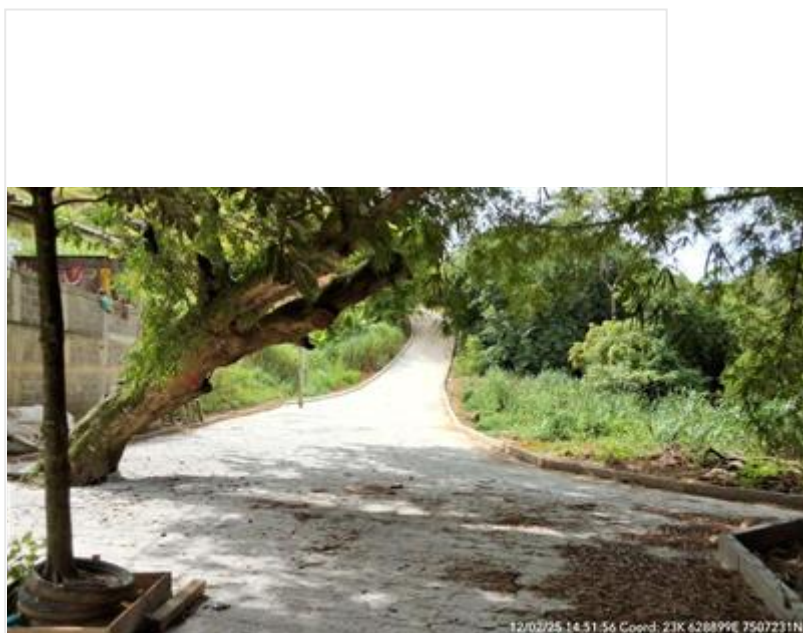
Foto do acesso:

**Veicular**

**Pavimentado**

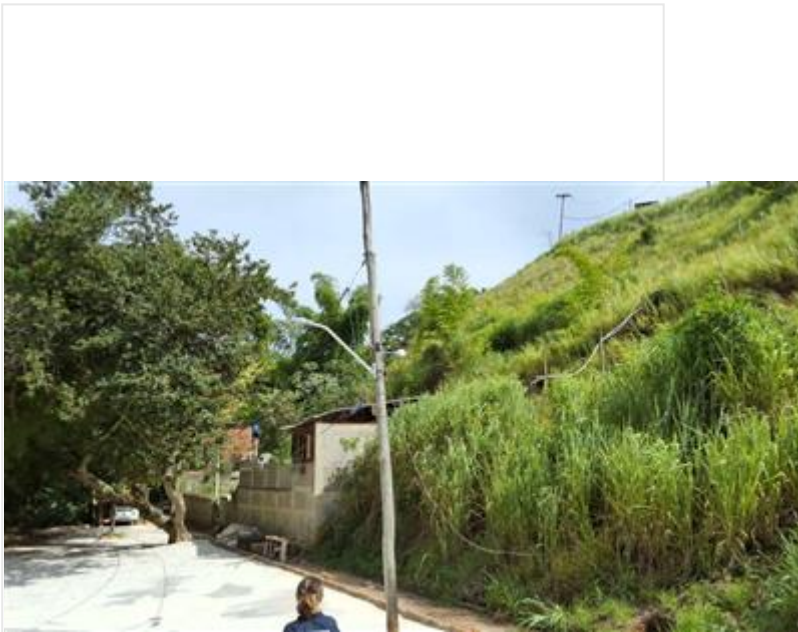
Foto do talude de cortes múltiplos:

- **Taludes de corte múltiplos**

**1 - 5m**

**85**

**Encosta encoberta por gramíneas com diferentes patamares e cicatrizes de movimentos pretéritos.**

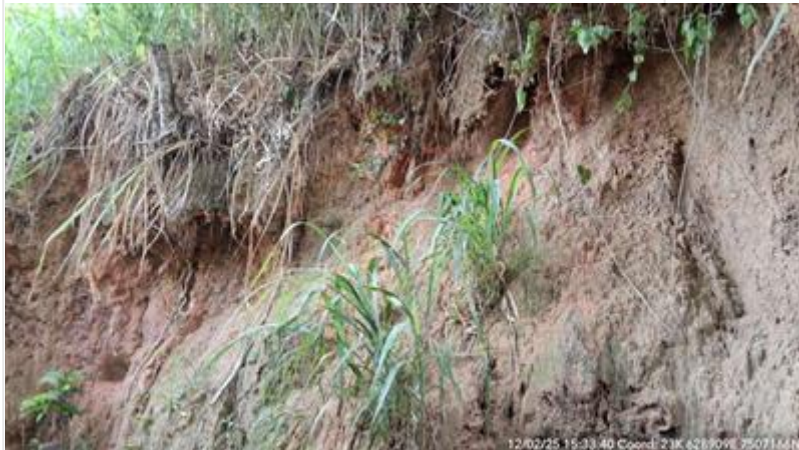
Foto do material predominante:

- **Solo residual**

**Solo residual**

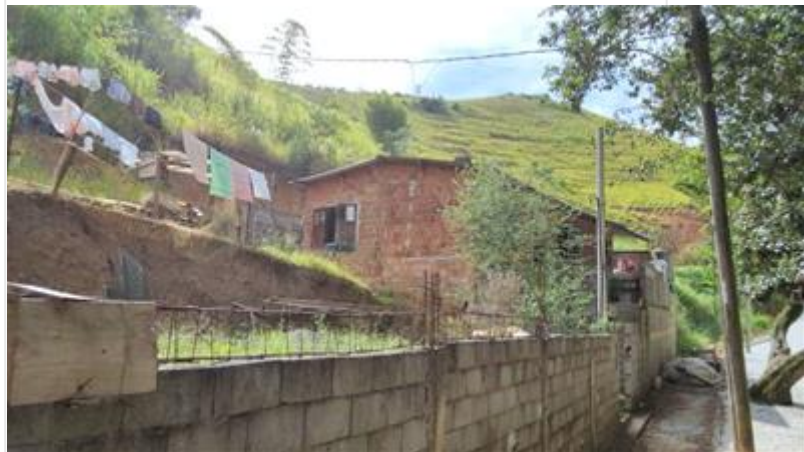
Foto Distância talude – casa

**1 - 2m**

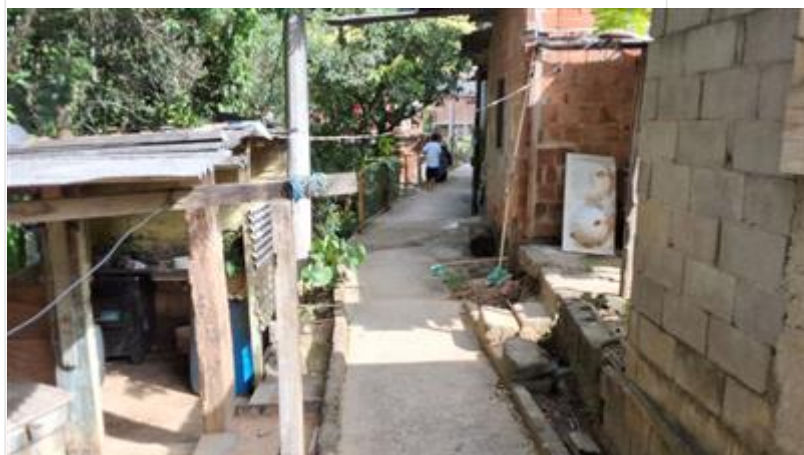
Foto Distância topo do talude - base da casa

**1 - 2m**

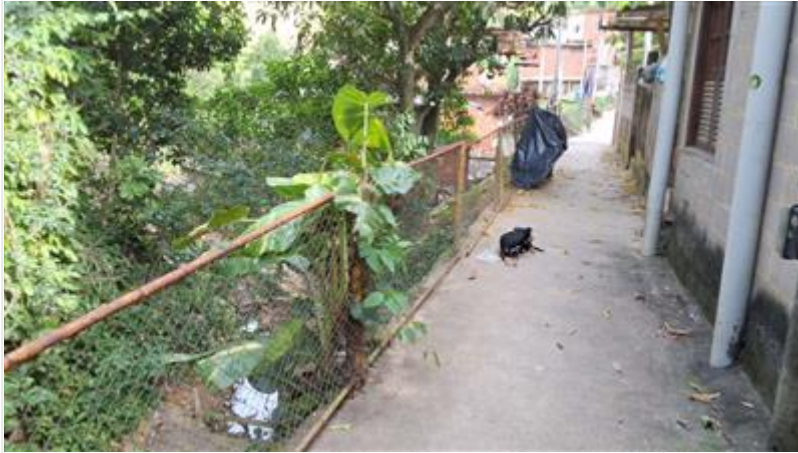
## Foto Distância da Drenagem

**1 - 2m**

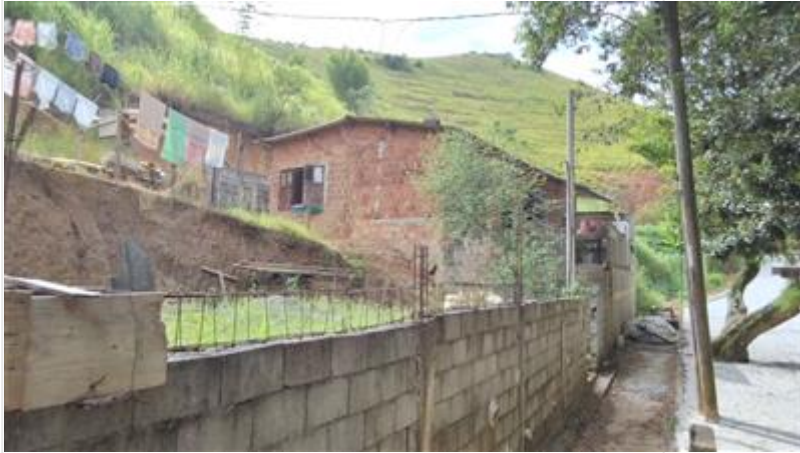
Foto do Vulnerabilidade:

**Alvenaria**

**Alta: Danos estruturais esperados com excessivas deformações das estruturas, colapso parcial dos domicílios**

**Sim**

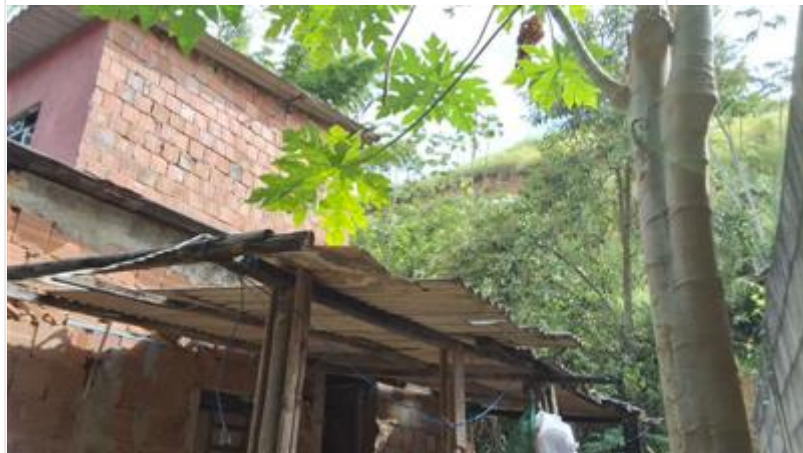
Foto do deslizamentos:

- **Deslizamento**

**Planar**

**O processo foi observado a partir de imagens de drone caracterizado por deslizamentos planares com atingimento de moradias. Há histórico de colapso total de edificações em novembro de 2008, sem óbitos.**

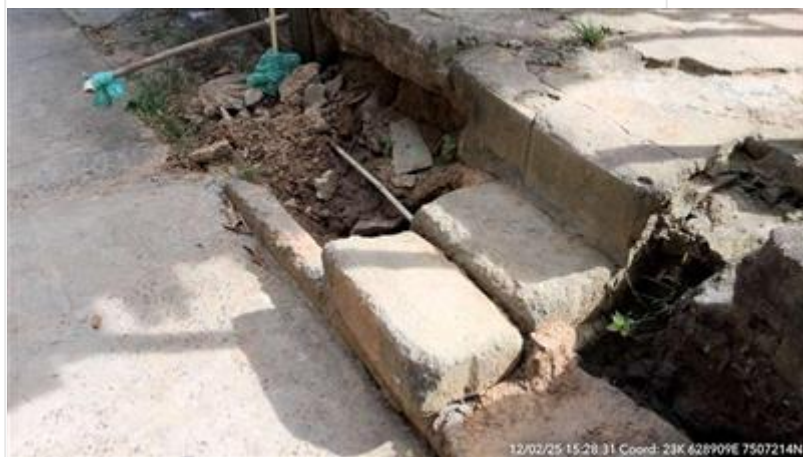
Foto da presença de água:

- **Sem vazamento aparente**

- **Inexistente**

**Sem mina aparente**

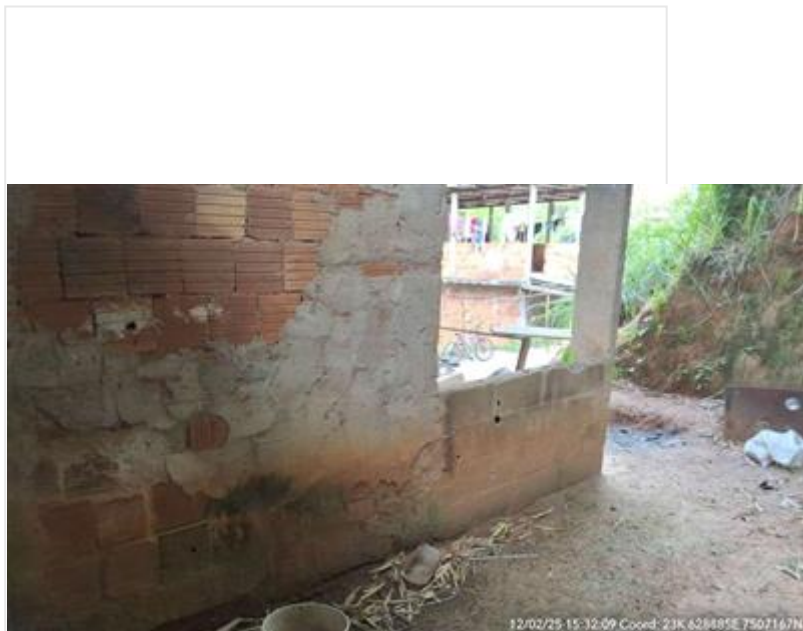
Foto1

**Marca de atingimento de fevereiro de 2024.**
