## FICHA DE CAMPO

**MD\_MartinsCosta\_149**

**MD\_MartinsCosta\_149\_AS\_MM\_\_4**

**Joaquim Barbosa**

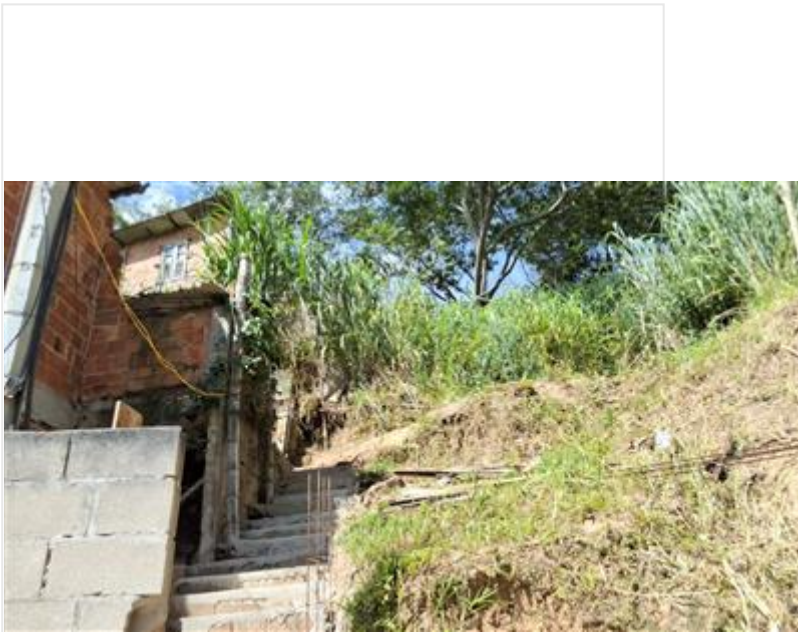
Foto do talude de cortes múltiplos:

**5 - 20m**

**80**

**Cortes múltiplos, com casas encaixadas no talude. Declividade acentuada sendo possível observar pacotes de material mobilizado ao longo da encosta coberta por vegetação rasteira.**

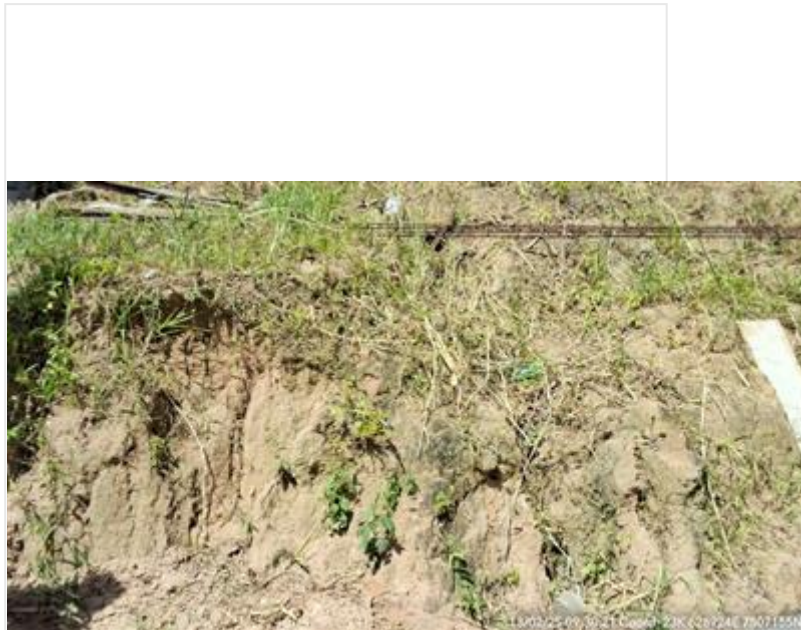
Foto do material predominante:

**O material principal é solo residual, quase sem capa de matéria orgânica.**

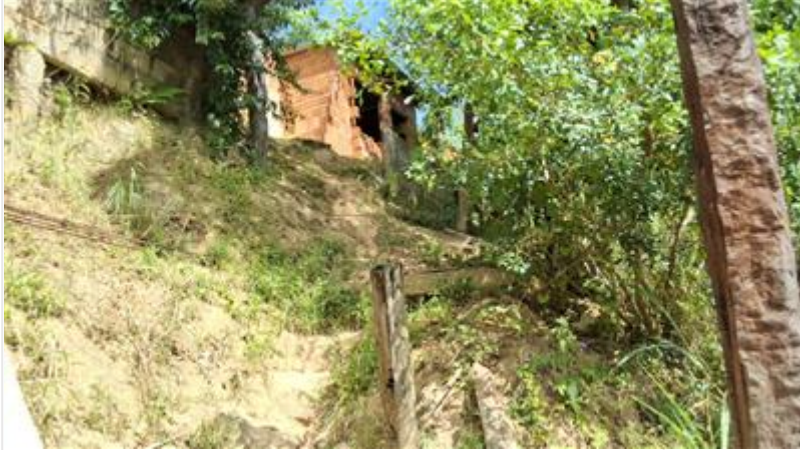
Foto Distância talude – casa

**Nulo**

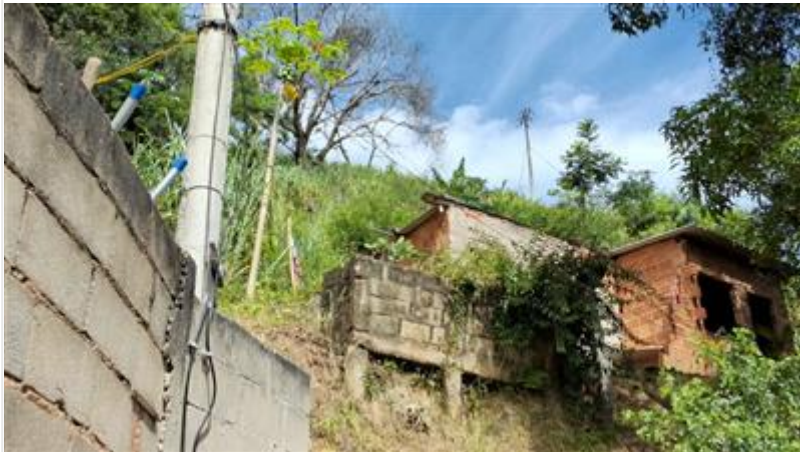
Foto Distância topo do talude - base da casa

**1 - 2m**

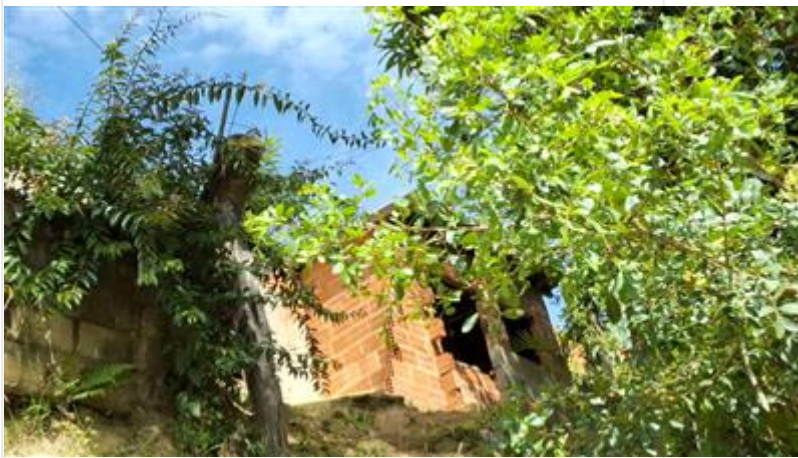
Foto do Vulnerabilidade:

**Alta: Danos estruturais esperados com excessivas deformações das estruturas, colapso parcial dos domicílios**

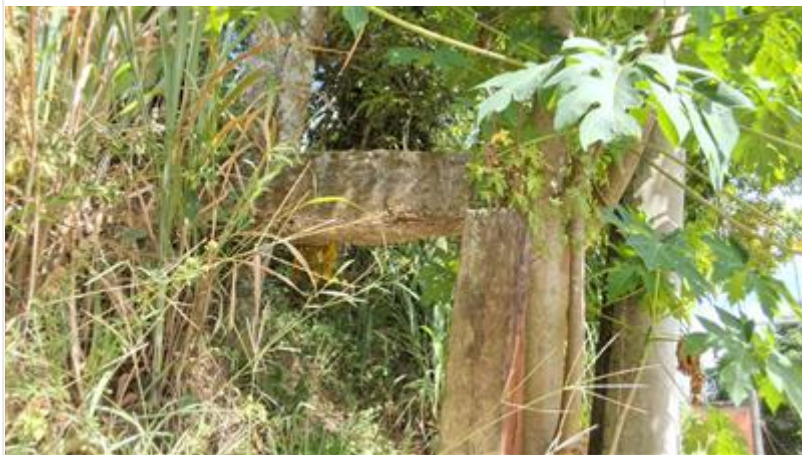
Foto Estrutura colapsada

**Não foi possível observar processos de características geológicas, porém foram observadas feições erosivas e indicativos de concentração de água em superfície. No evento de chuvas de fev. de 2024 houve mobilização de material com colapso parcial de casa.**

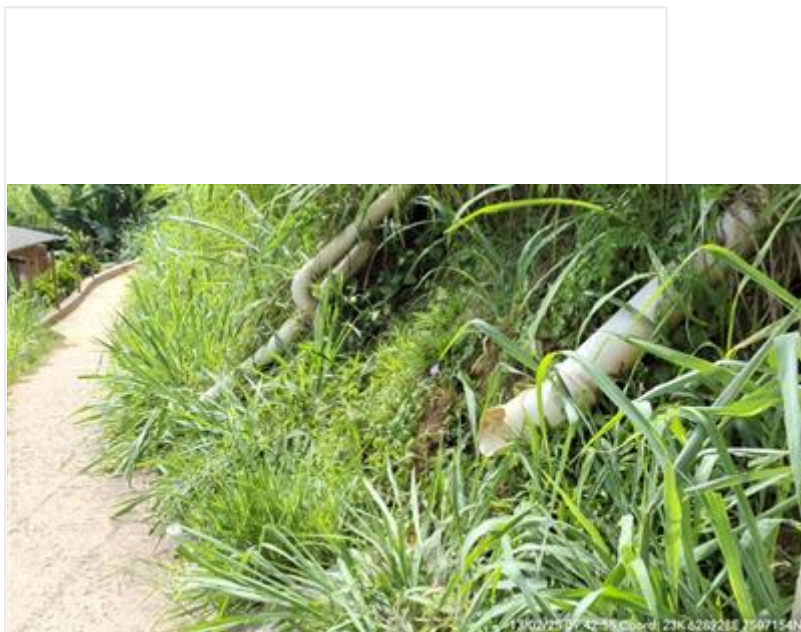
Foto da presença de água:

**Lançamento de água servida em superfície**

- **Água**

- **Precário**
