## FICHA DE CAMPO

**MD\_MartinsCosta\_149**

**MD\_MartinsCosta\_149\_AS\_MM\_\_5**

**Algelino Teodoro Alves 163**

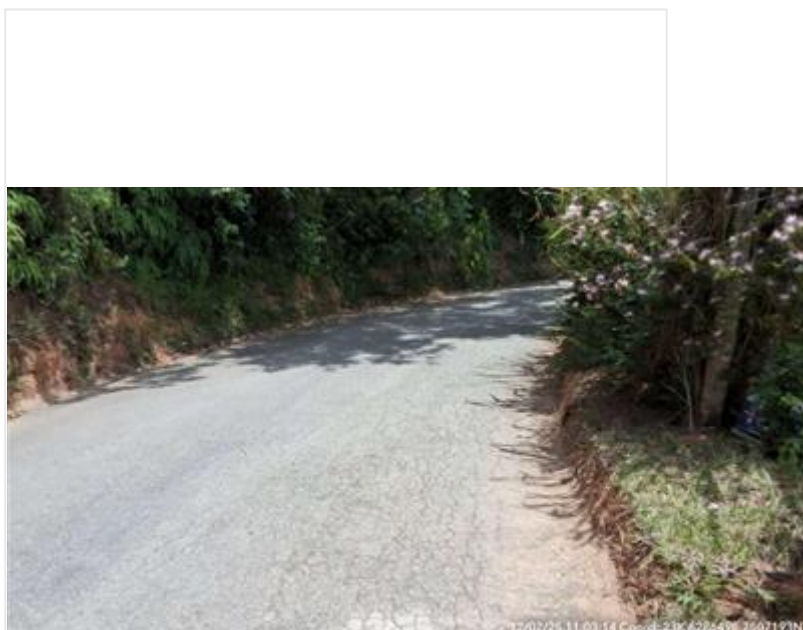
Foto\_acesso-20250212-140313.jpg

**Veicular**

**Pavimentado**

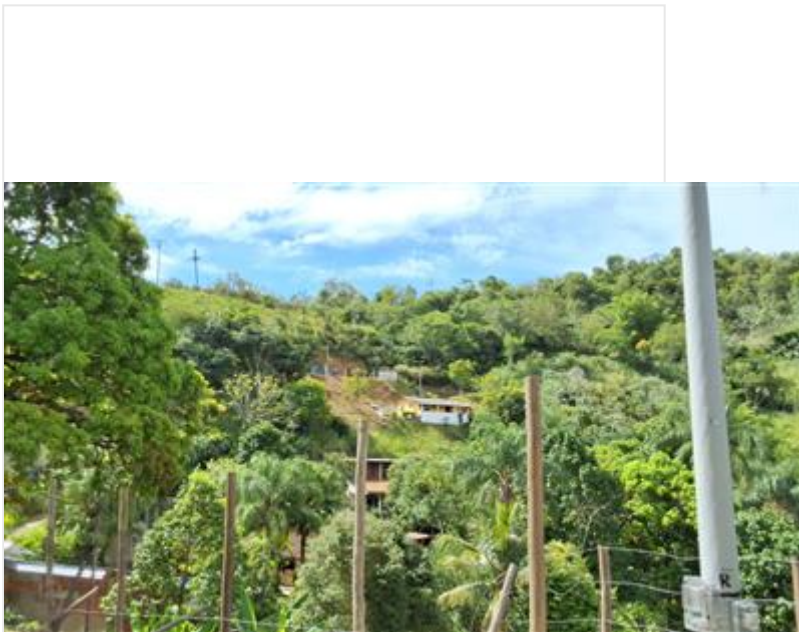
Foto\_cort\_mult-20250211-174419.jpg

- **Taludes de corte múltiplos**

**5 - 20m**

**80**

**Casa localizada na crista do talude com distância nula, onde não foi possível observar pois não tivemos acesso. Nos fundos, a casa está encaixada a uma distância de 1 m do talude de corte a jusante da via. A declividade do entorno varia de 60 a 80°.**

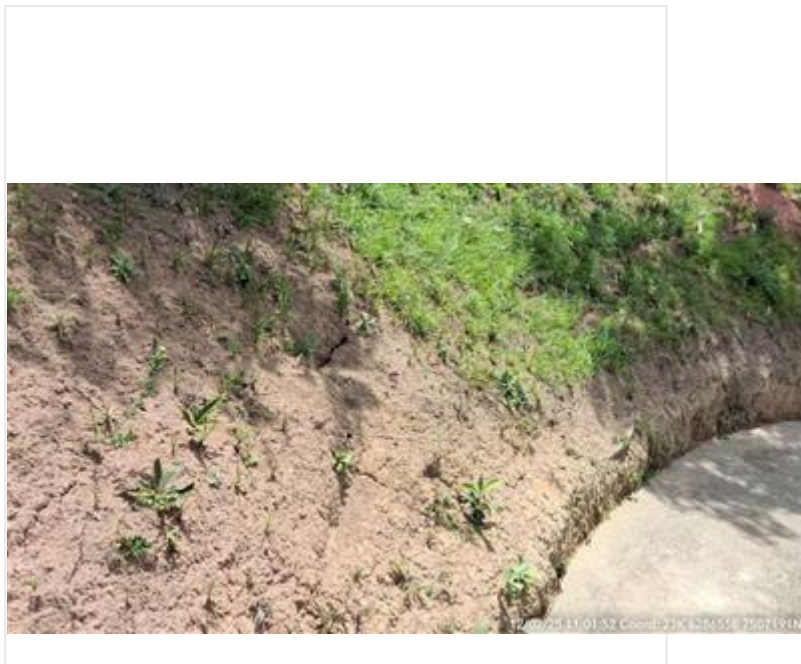
Foto\_material-20250212-140151.jpg

- **Solo residual**

**Solo residual exposto**

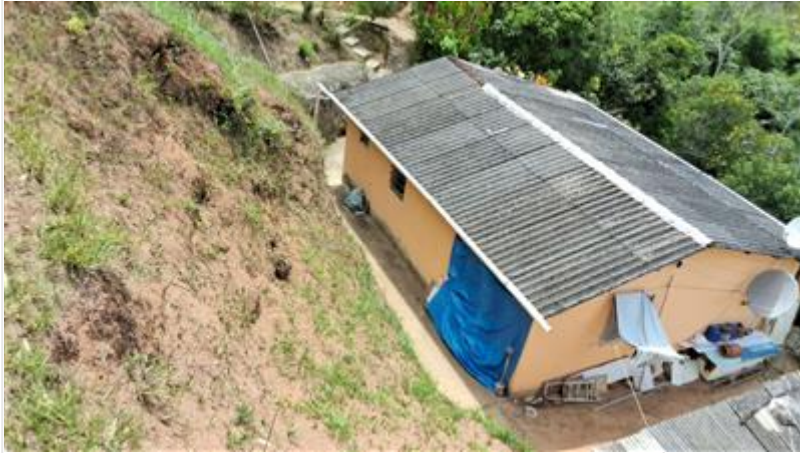
Foto\_talude\_casa-20250212-140655.jpg

**1 - 2m**

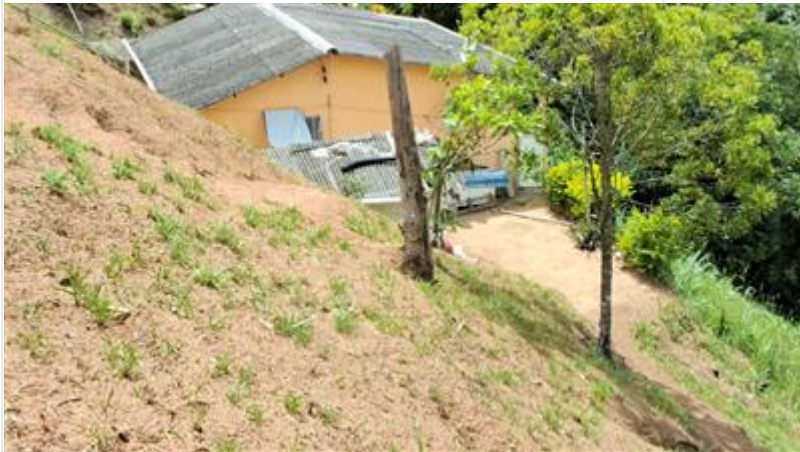
Foto\_topo\_talude\_casa-20250212-141324.jpg

**Nulo**

**Casa encontra-se a uma distância nula da crista do talude, que não tivemos acesso para avaliar estabilidade. A montante da casa foram observadas feições erosivas como sulcos, erosão laminar e ângulos negativos. Foram observadas trincas no acesso.**

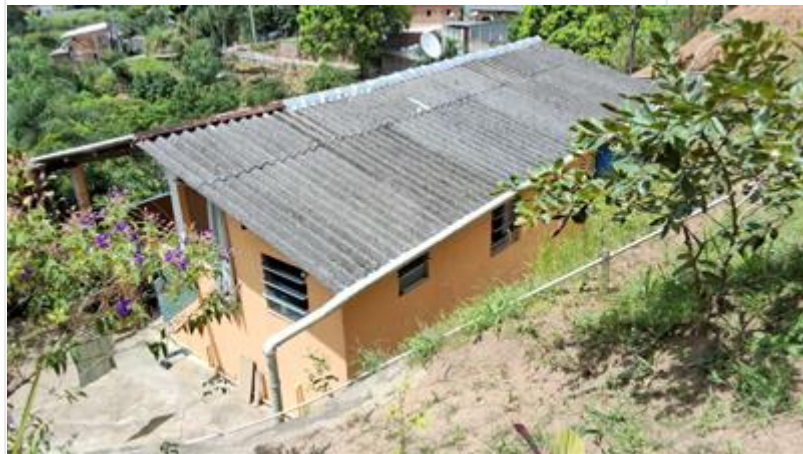
Foto\_vulnerabilidade-20250212-140227.jpg

**Alvenaria**

**Baixa: Danos Estruturais não esperados**

**Sim**

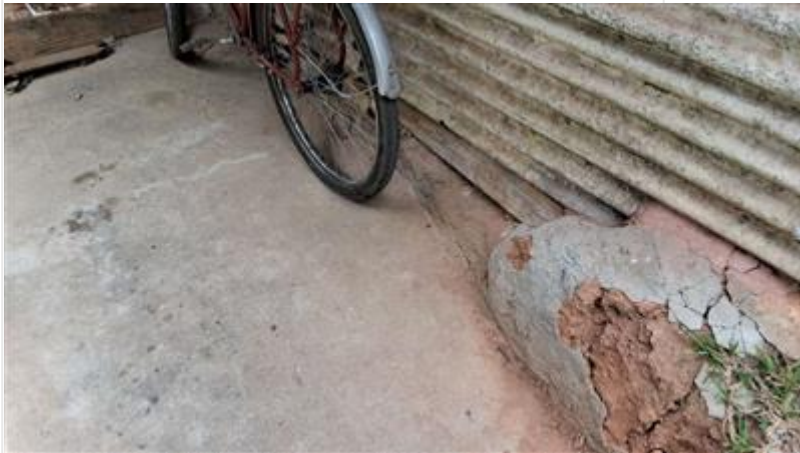
Foto\_Trincas\_no\_terreno-20250212-140832.jpg

- **Ângulos negativos**
- **Erosão laminar**
- **Trincas no terreno**
- **Sulcos**

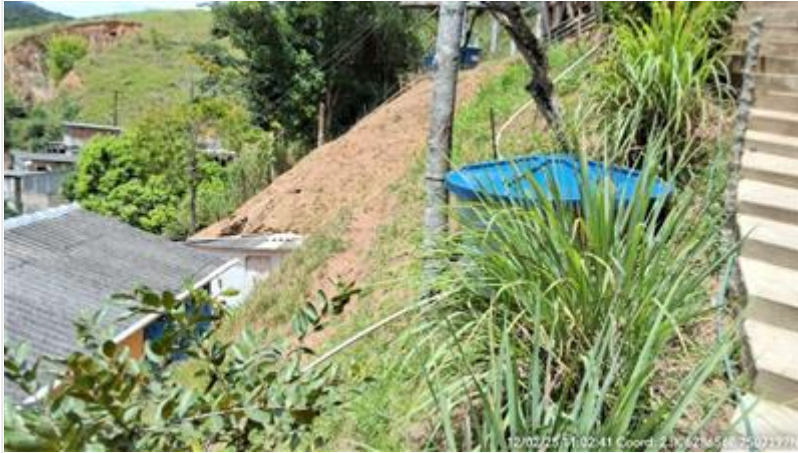
Foto\_agua-20250212-140240.jpg

- **Sem vazamento aparente**

- **Precário**

**Sem mina aparente**

**Canalizado**

**Canal**
