## FICHA DE CAMPO

**MD\_MartinsCosta\_149**

**MD\_MartinsCosta\_149\_AS\_MM\_\_6**

**Joaquim Barbosa**

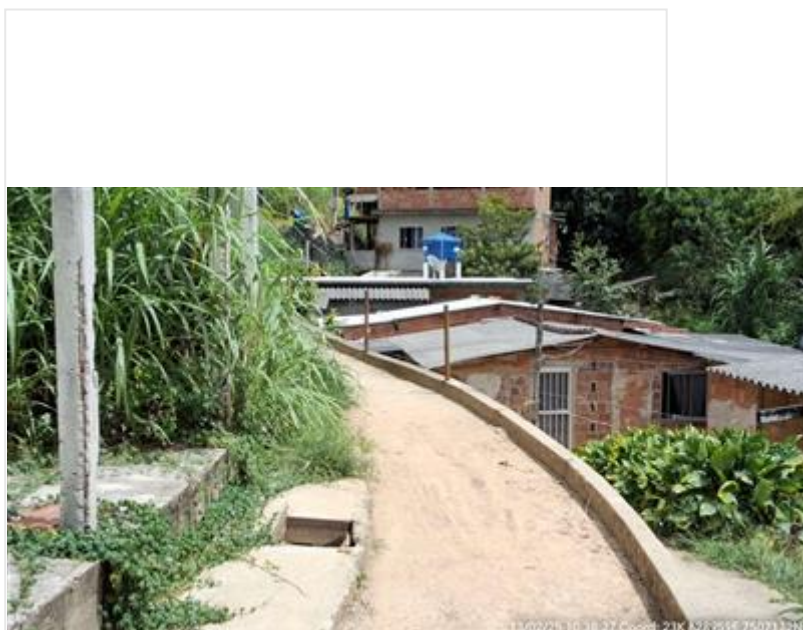
Foto\_acesso-20250213-133827.jpg

**A pé**

**Pavimentado**

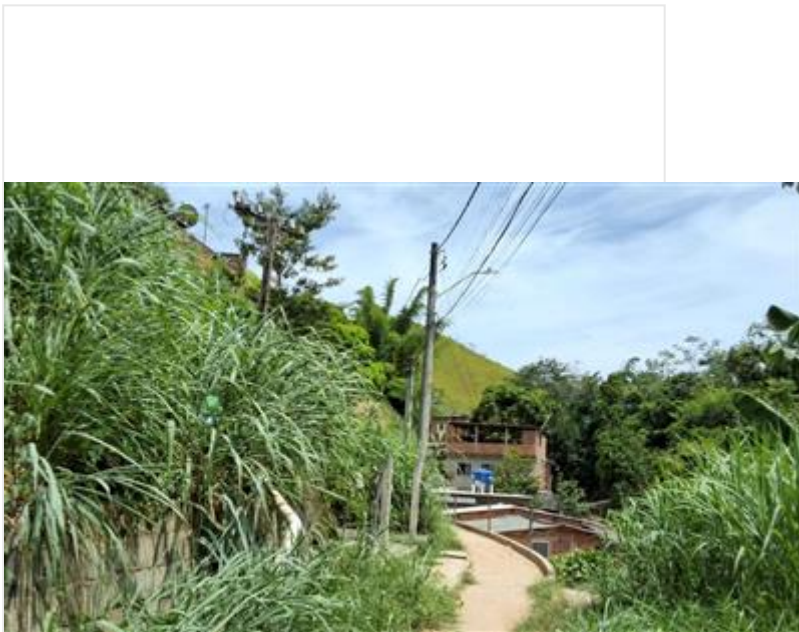
Foto\_cort\_mult-20250213-133926.jpg

**1 - 5m**

**70**

**Encosta de cortes múltiplos com casas construídas em patamares diferentes.**

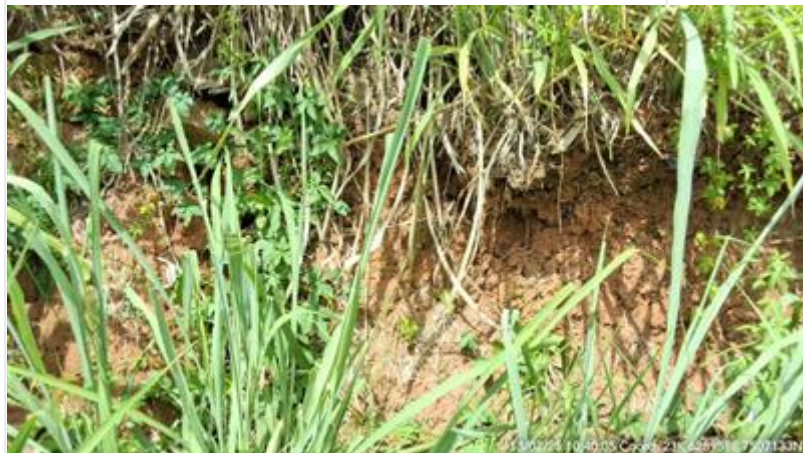
Foto\_material-20250213-134004.jpg

- **Solo residual**

**Solo residual coberto por vegetação rasteira e árvores esparsadas.**

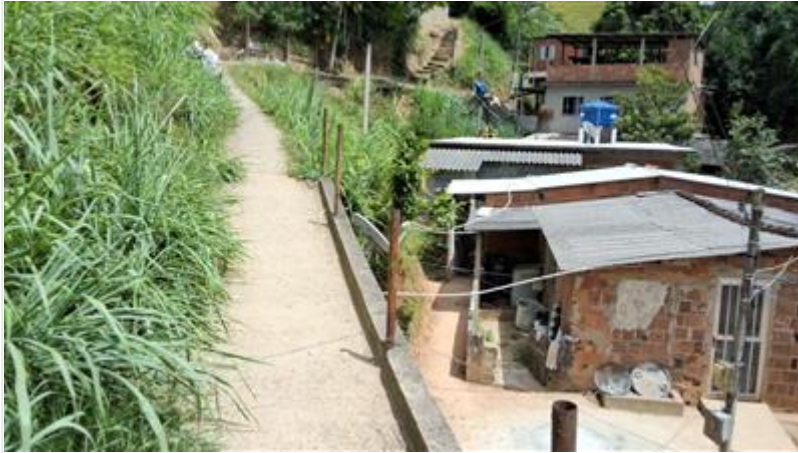
Foto\_talude\_casa-20250213-134111.jpg

**Nulo**

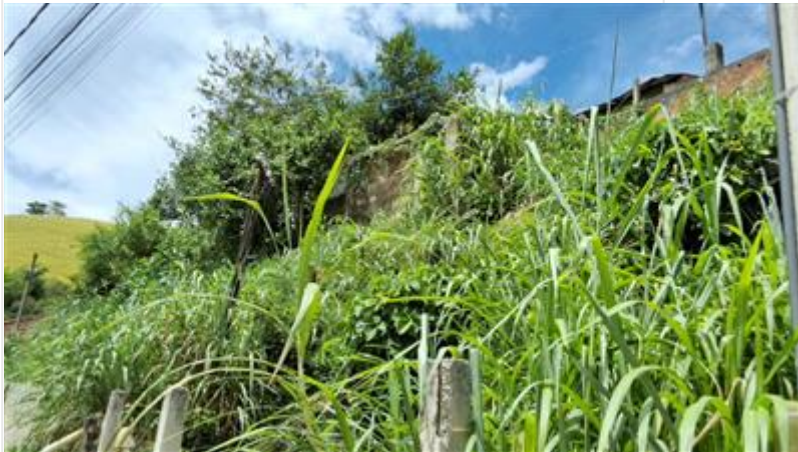
Foto\_topo\_talude\_casa-20250213-134101.jpg

**Nulo**

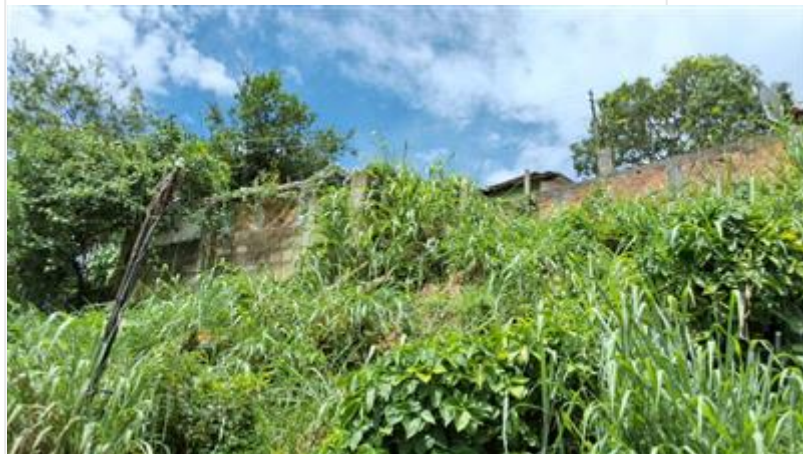
Foto\_vulnerabilidade-20250213-134138.jpg

**Alvenaria**

**Alta: Danos estruturais esperados com excessivas deformações das estruturas, colapso parcial dos domicílios**

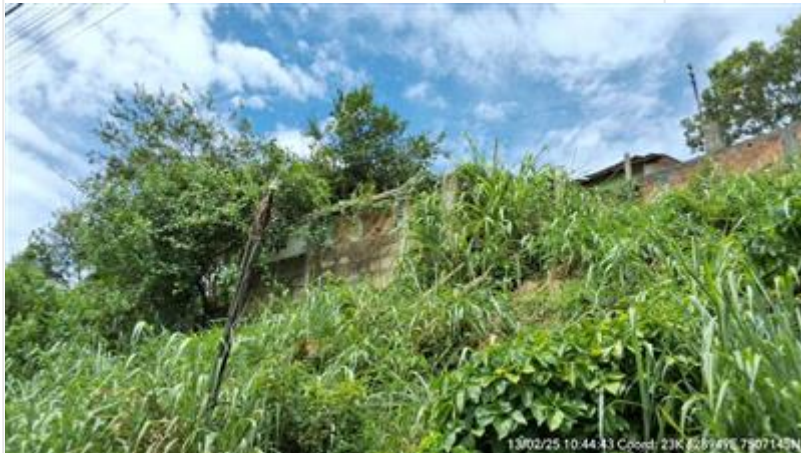
Foto\_Trincas\_em\_muros-20250213-134443.jpg

Foto Trincas em muros

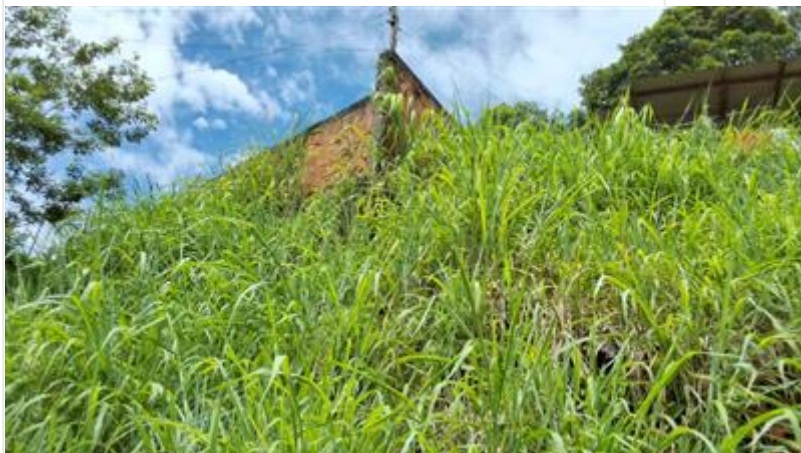
Foto\_Descalcamento-20250213-134404.jpg

Foto Descalçamento

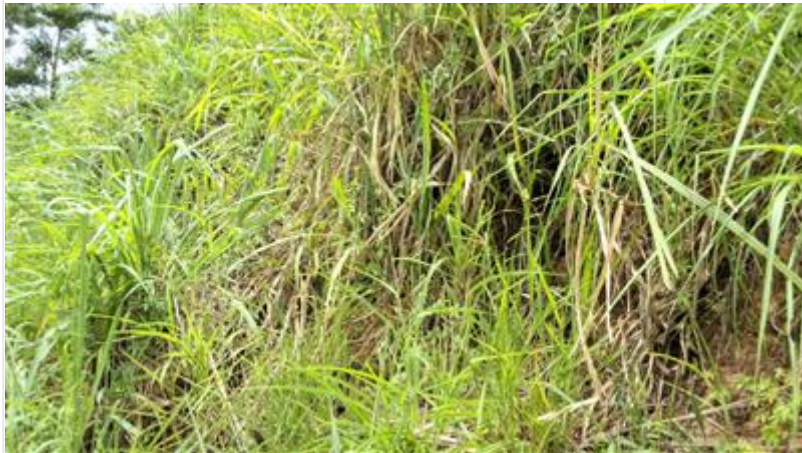
Foto\_Angulos\_negativos-20250213-134312.jpg

### Foto Ângulos negativos

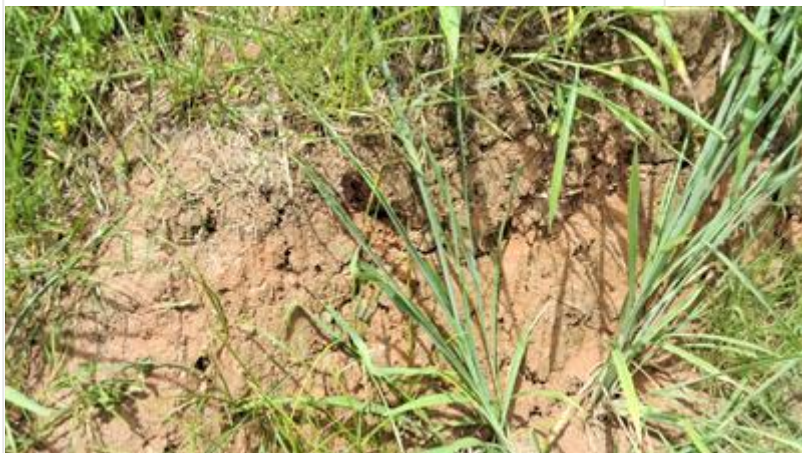
Foto\_Erosao\_Laminar-20250213-134229.jpg

### Foto Erosão Laminar

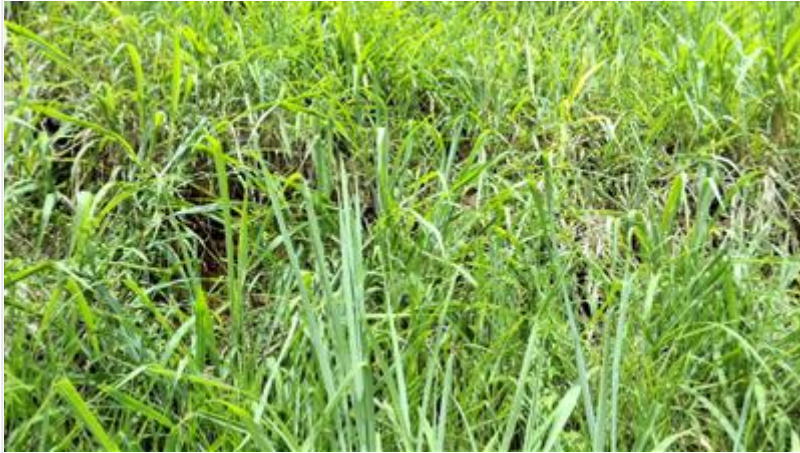
Foto\_Sulcos-20250213-134259.jpg

## Foto Sulcos

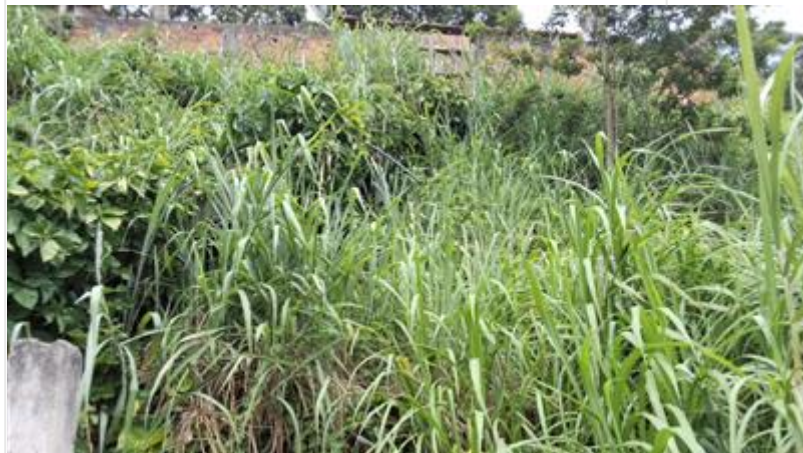
Foto\_deslizamento-20250213-135310.jpg

**Planar**

**Foi observada com voo de drone, cicatriz de deslizamento planar na parte superior do setor, com possível atingimento de moradias.**

**Foi possível observar com voo de drone, deslizamento planar com possível atingimento de moradia na parte superior do setor. Muitas feições de instabilidades presentes no local com processo de movimento pretérito. Logo, cabe o acompanhamento das feições, assim como o surgimento de novas em períodos de chuvas fortes ou prolongadas. Todas as casas da rua, segundo morador, foram interditadas pela defesa civil.**

- **Sirenes**
- **Nudec**
- **Sinalização e Orientação de Alerta**
- **Educação e Conscientização da população**

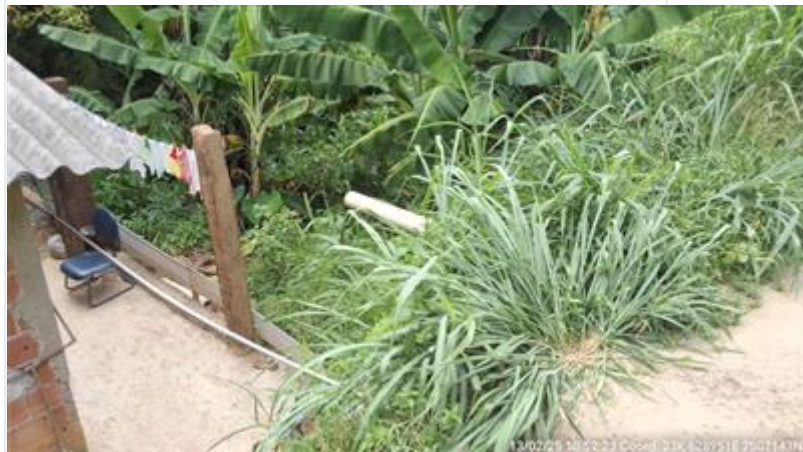
Foto\_agua-20250213-135223.jpg

- **Sem vazamento aparente**

- **Precário**

**Sem mina aparente**

**Céu aberto**
