## FICHA DE CAMPO

**MD\_MartinsCosta\_149**

**MD\_MartinsCosta\_149\_AS\_MM\_\_7**

**Algelino Teodoro Alves s/n**

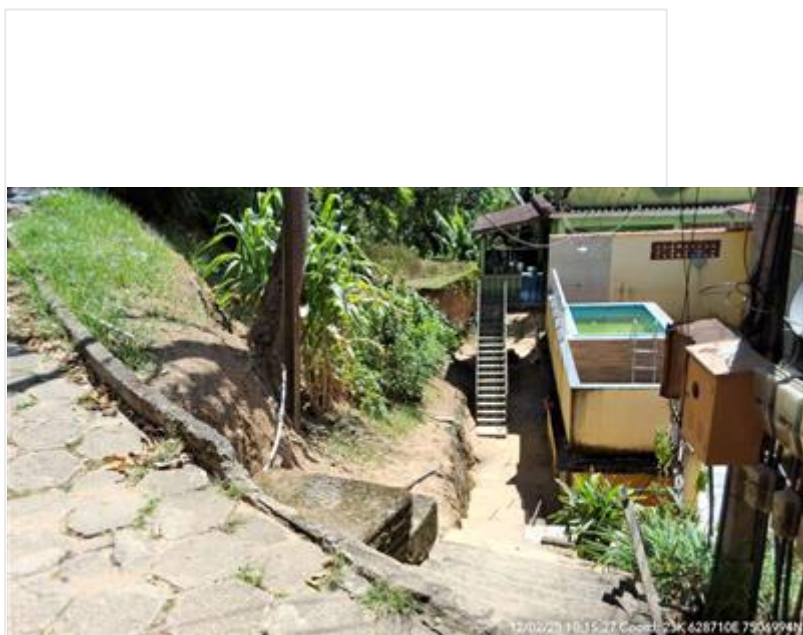
Foto\_acesso-20250212-131527.jpg

**Veicular**

**Escadaria**

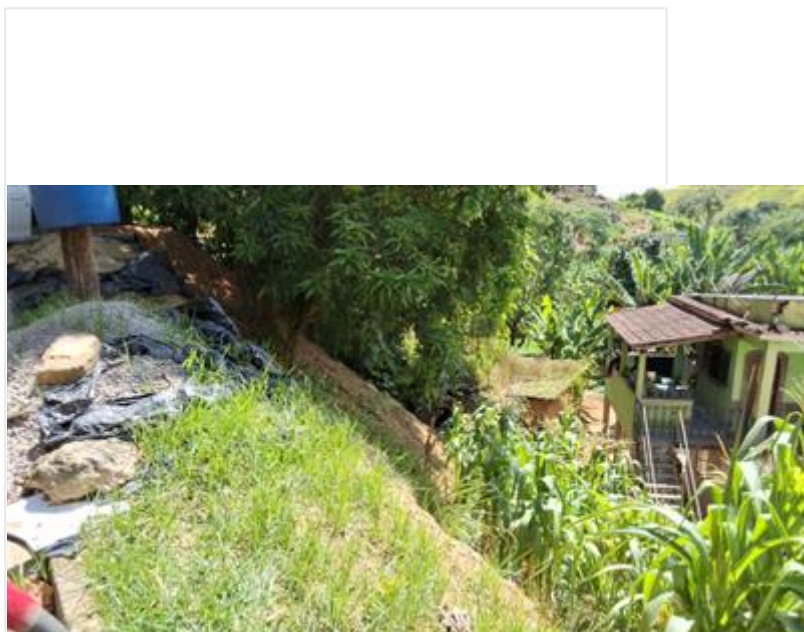
Foto\_cort\_mult-20250212-131657.jpg

**1 - 5m**

**80**

**Talude com diferentes declividades sendo alta na mais próxima a residência.**

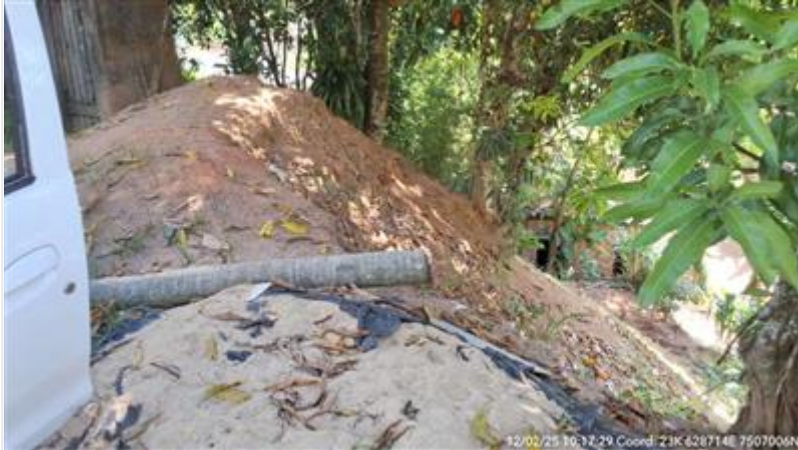
Foto\_material-20250212-131728.jpg

**Presença de aterro a montante da casa contendo material arenoso e lixo. Não foi possível observar o entorno em decorrência da vegetação e área edificada.**

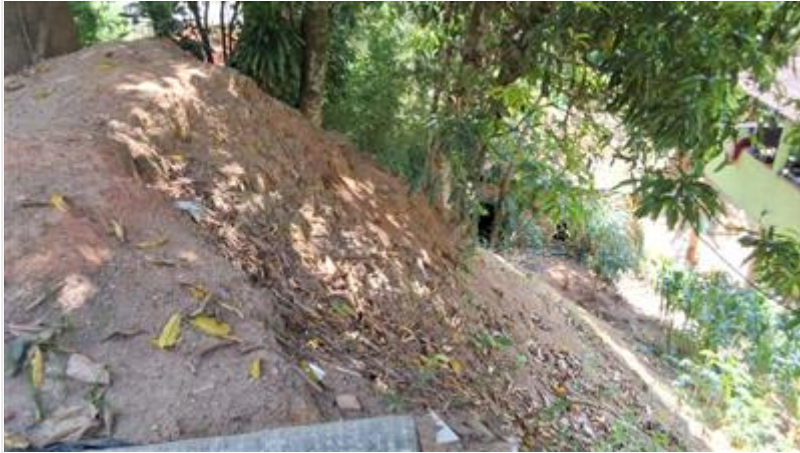
Foto\_talude\_casa-20250212-131816.jpg

**1 - 2m**

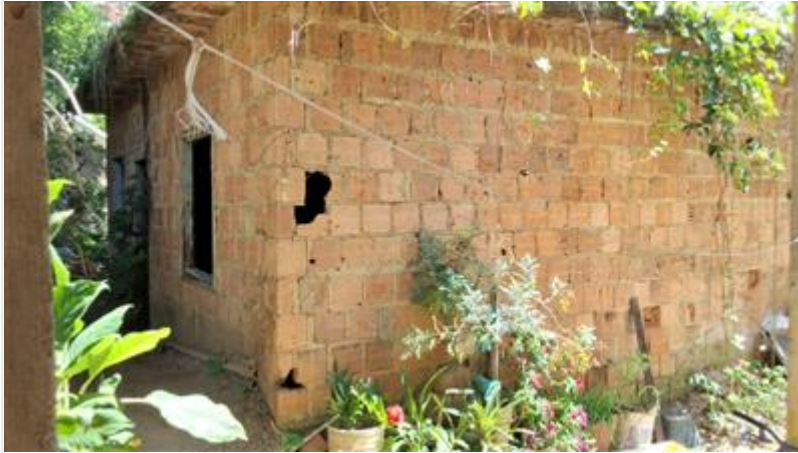
Foto\_vulnerabilidade-20250212-132151.jpg

**Muito Alta: Danos estruturais esperados com comprometimento integral estrutural e possibilidade de colapso total dos domicílios**

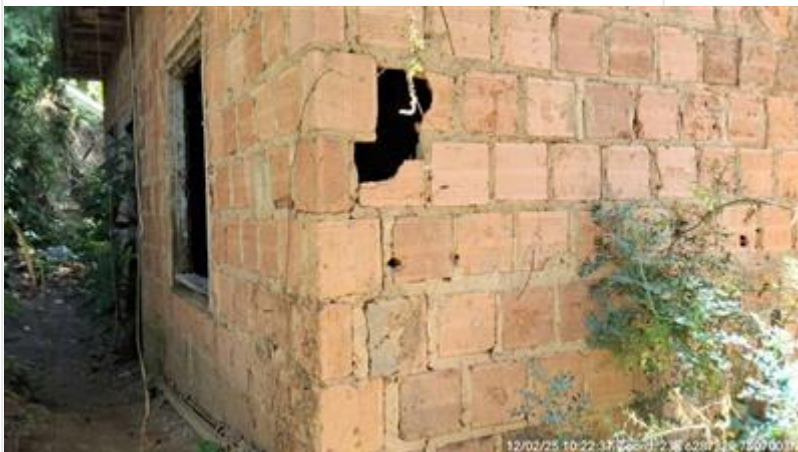
Foto\_Trincas\_em\_moradias-20250212-132237.jpg

Foto Trincas em moradias

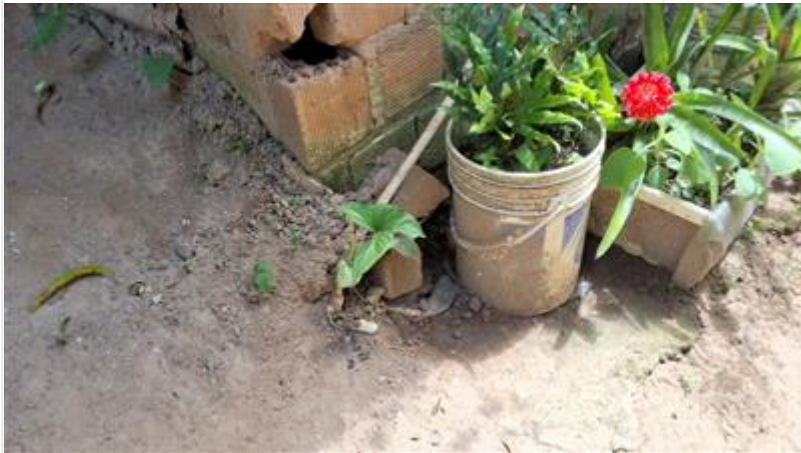
Foto\_Descalcamento-20250212-132523.jpg

Foto Descalçamento

**Residência desocupada a aproximadamente 20 anos, sendo possível observar material mobilizado na base.**

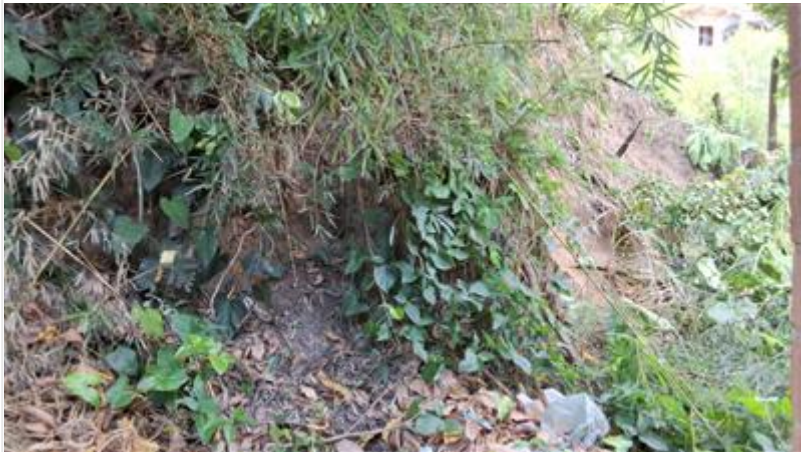
Foto\_Angulos\_negativos-20250212-132620.jpg

Foto Ângulos negativos

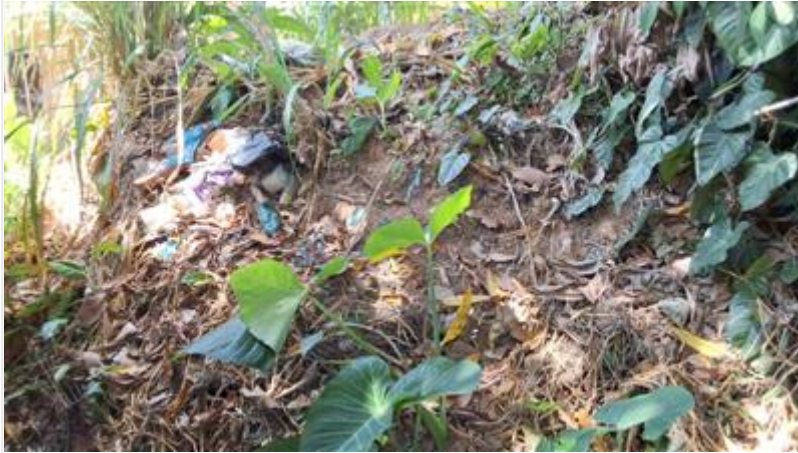
Foto\_Erosao\_Laminar-20250212-132724.jpg

## Foto Erosão Laminar

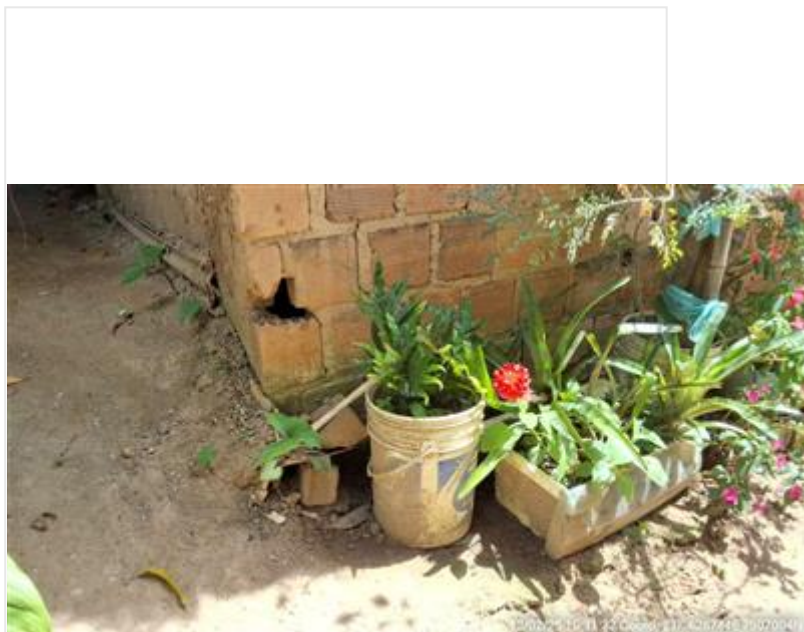
Foto\_agua-20250212-133131.jpg

**Concentração de água em superfície (enxurrada)**

- **Inexistente**

- Sirenes
- Nudec
- Sinalização e Orientação de Alerta
- Educação e Conscientização da população
