## FICHA DE CAMPO

**MD\_MartinsCosta\_149**

**Prefeito Rubens José de Macedo, n 667 (Sítio da Fazendinha)**

**Martins Costa**

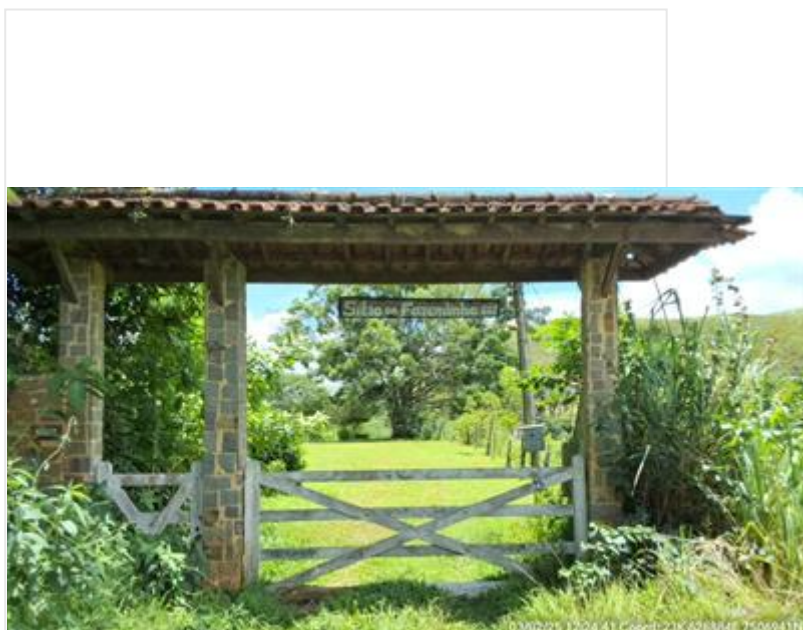
Foto\_acesso-20250203-152440.jpg

**Veicular**

**Pavimentado**

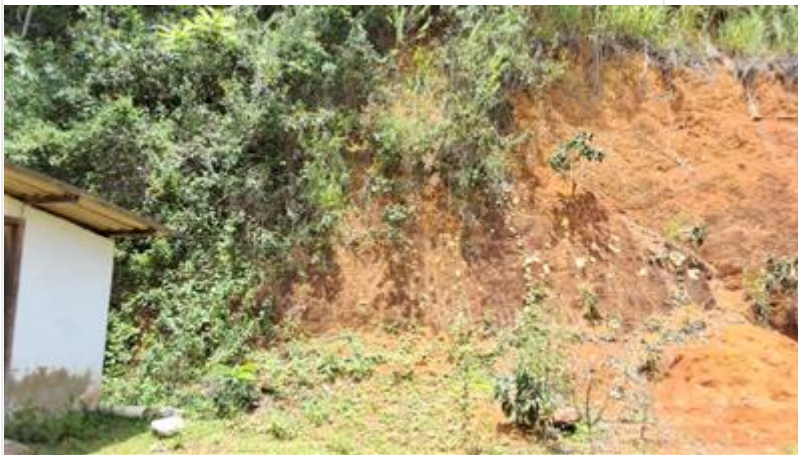
Foto\_cort\_un-20250203-151242.jpg

- **Talude de corte único**

**1 - 5m**

**65**

**Encosta de corte único em parte coberto por espécies rasteiras, com trechos de solo exposto; há espécies arbóreas esparsas.**

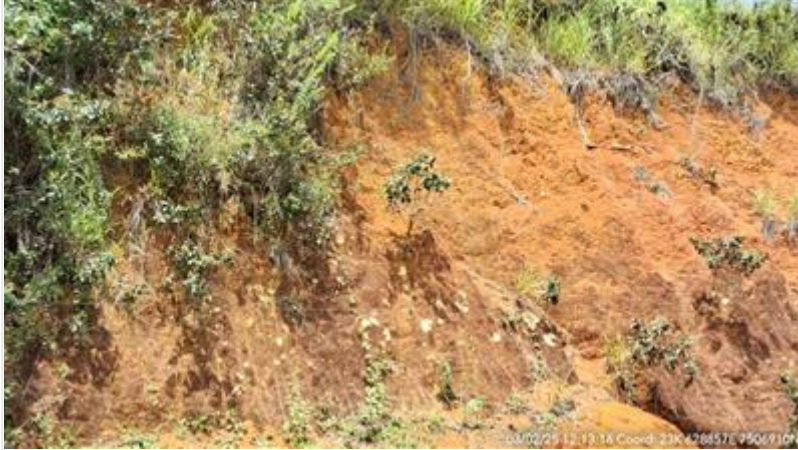
Foto\_material-20250203-151316.jpg

- **Solo residual**

**Solo residual desenvolvido com trechos mais compactados e feições de processos erosivos ativos.**

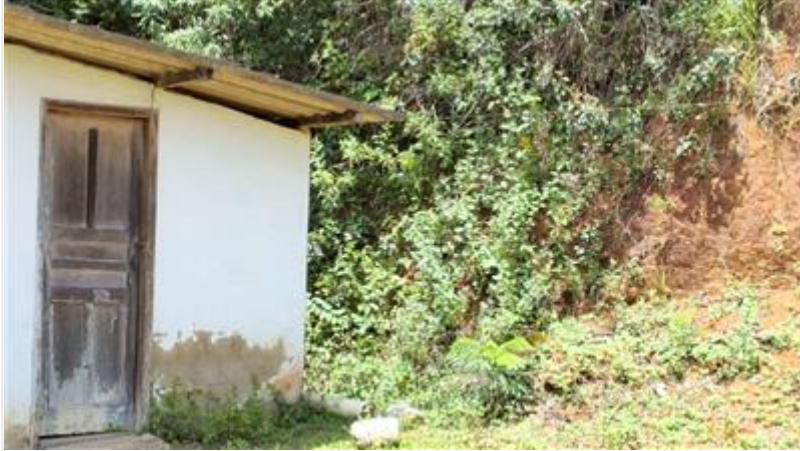
Foto\_talude\_casa-20250203-151347.jpg

- **Distância talude-casa**

**Nulo**

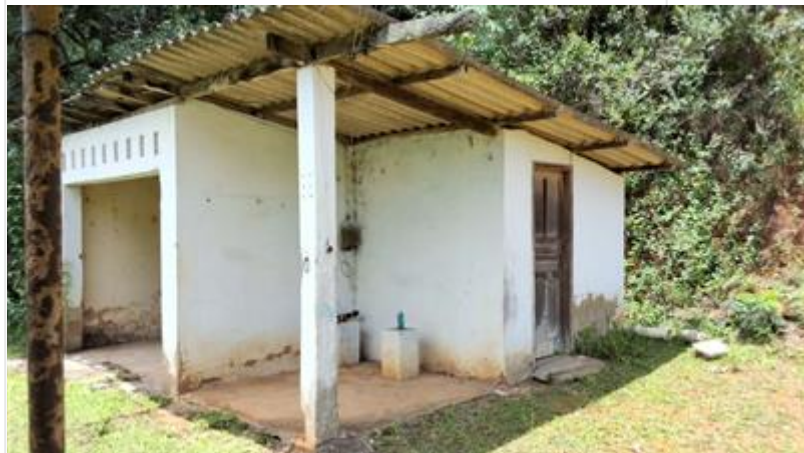
Foto\_vulnerabilidade-20250203-151504.jpg

**Alvenaria**

**Média: Danos esperados relacionados a trincas e colapso parcial nas paredes**

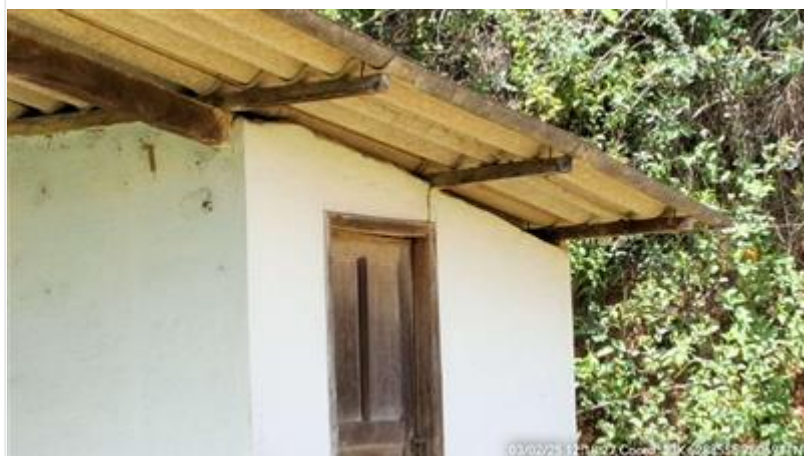
Foto\_Trincas\_em\_moradias-20250203-151827.jpg

- **Trincas em moradias**
- **Erosão laminar**

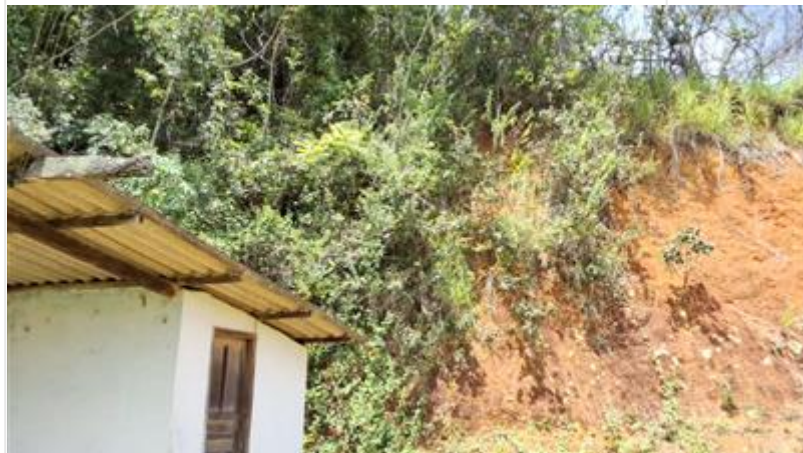
Foto\_deslizamento-20250203-151904.jpg

**Planar**

**Deslizamento de pequeno porte ao lado de edificação; no limite entre o trecho de vegetação mais concentrada e o trecho de solo exposto.**

**Setor caracterizado por talude de corte único, com a presença edificação de vulnerabilidade média junto a sua base, a distância nula; nele foram observadas: feições erosivas e uma cicatriz de deslizamento de pequeno porte, ao lado da edificação utilizada para armazenamento de objetos.**

- **Sirenes**
- **Nudec**
- **Sinalização e Orientação de Alerta**
- **Educação e Conscientização da população**

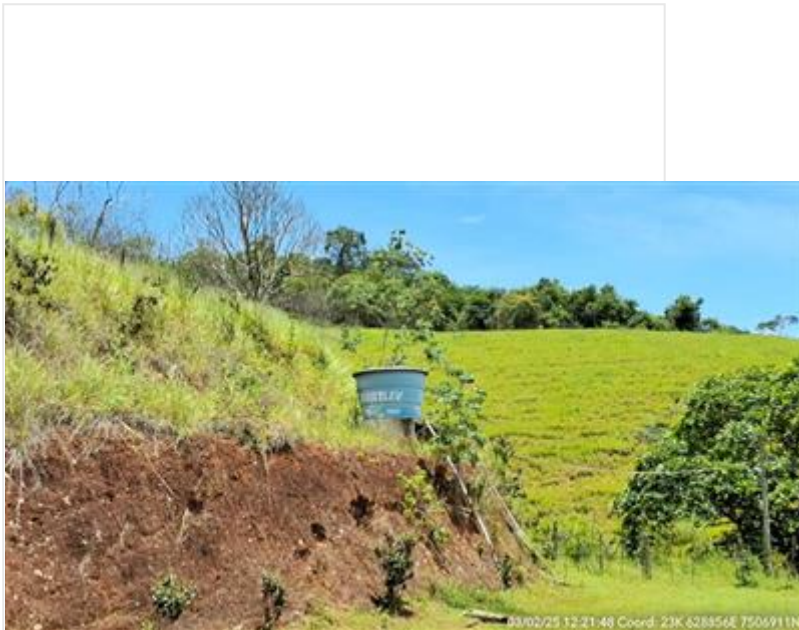
Foto\_agua-20250203-152147.jpg

- **Sem vazamento aparente**

- **Inexistente**

**Sem mina aparente**

**Não foi identificado o destino do esgoto no local; morador não soube informar.**
