## FICHA DE CAMPO

**MD\_MartinsCosta\_149**

**MD\_MartinsCosta\_149\_SC\_TB\_\_1**

**Algelino Teodoro Alves, número 203**

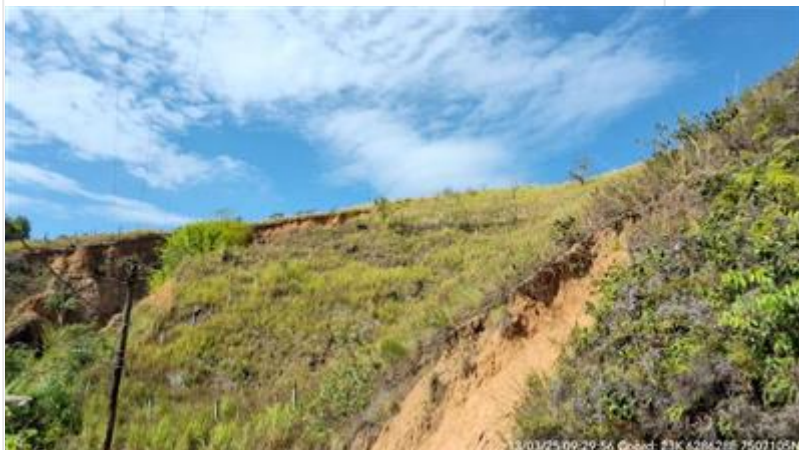
Foto da encosta natural:

**Encosta margeada por via de acesso e, a jusante da mesma, corte único em talude com assentamento de edificações; geometria de anfiteatro. Solo exposto e cicatrizes pretéritas em encosta com cobertura vegetal rasteira.**

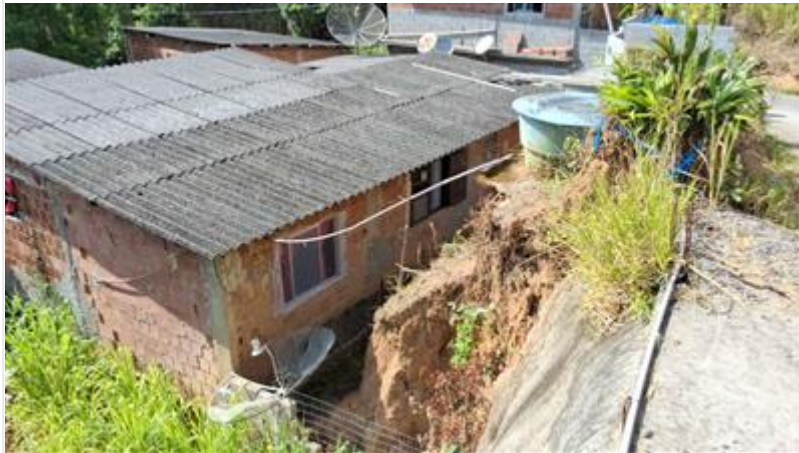
Foto do talude de corte único:

**1 - 5m**

**90**

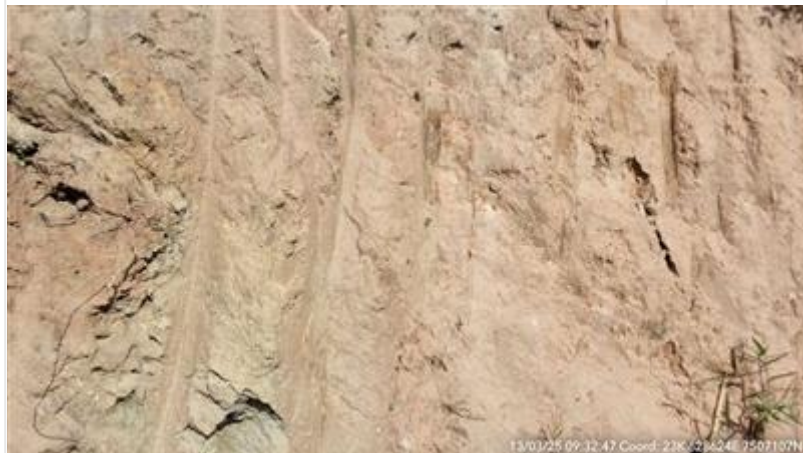
Foto do material predominante:

**Solo residual sobreposto a rocha muito alterada.**

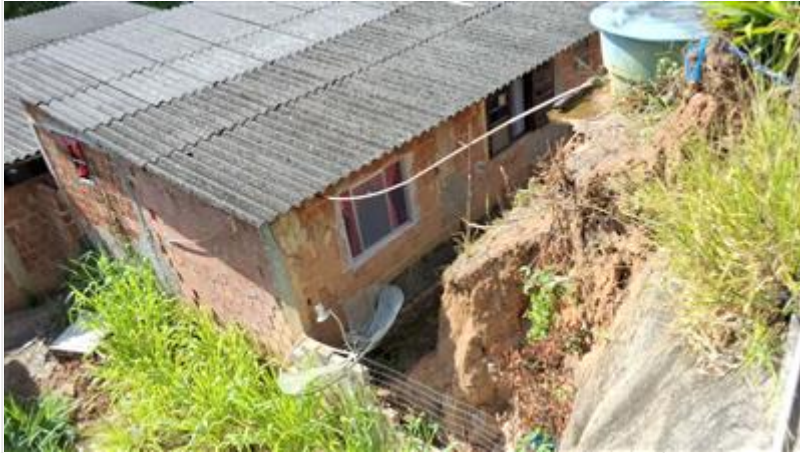
Foto Distância talude – casa

**1 - 2m**

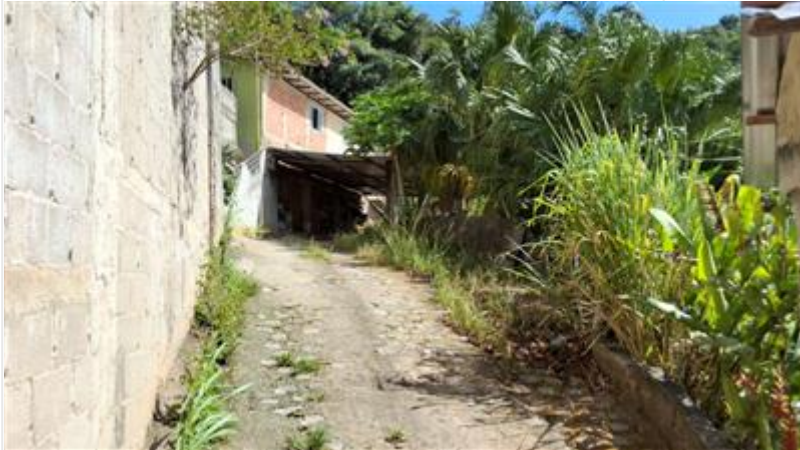
Foto Distância topo do talude - base da casa

**3 - 4m**

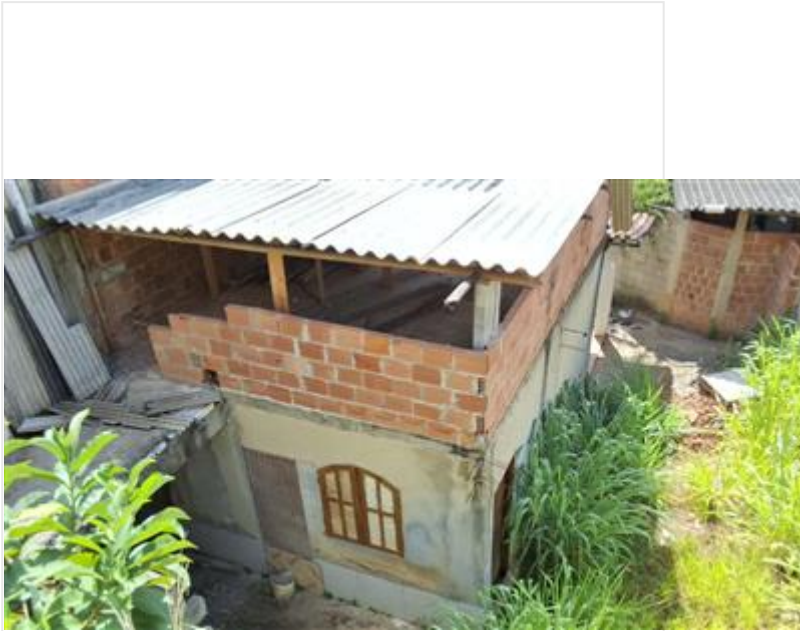
Foto do Vulnerabilidade:

**Alvenaria**

**Média: Danos esperados relacionados a trincas e colapso parcial nas paredes**

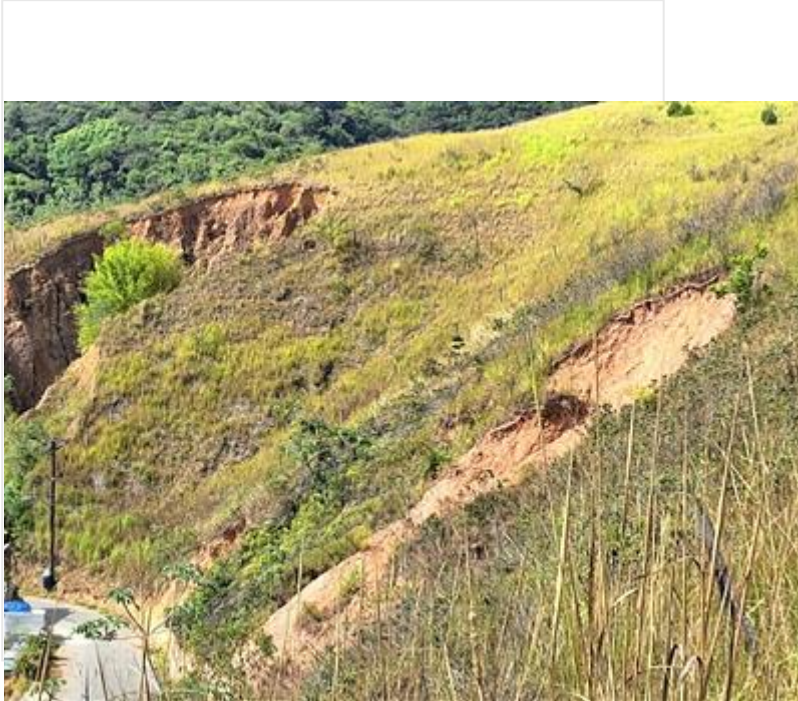
Foto do deslizamentos:

**Planar**

**Deslizamentos planares pretéritos com atingimento de via e chegando próximo a edificações a jusante. Observação de outro deslizamento menor deflagrado em talude de corte a jusante de via de acesso, próximo a edificação.**

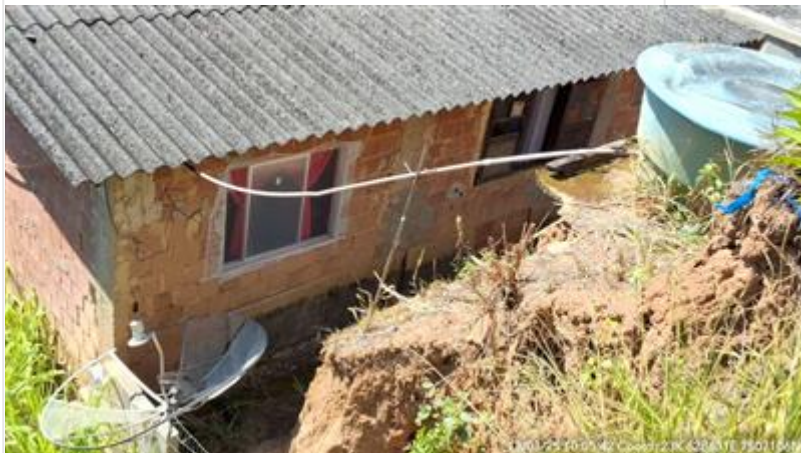
Foto1

**Observação de trecho onde houve deslizamento em talude de corte com descalçamento de estrutura de concreto.**

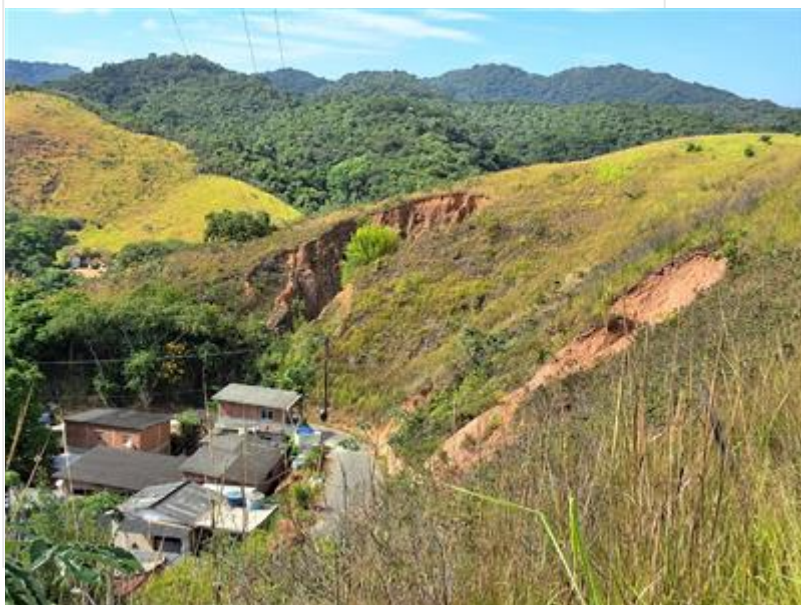
Foto2

**Visada característica do setor onde observa-se a geometria de anfiteatro, a voçoroca e cicatrizes de deslizamento; a jusante, edificações próximas as feições descritas.**
