## FICHA DE CAMPO

**MD\_MartinsCosta\_149**

**MD\_MartinsCosta\_149\_SC\_TB\_\_2**

**Algelino Teodoro Alves, próximo ao número 237**

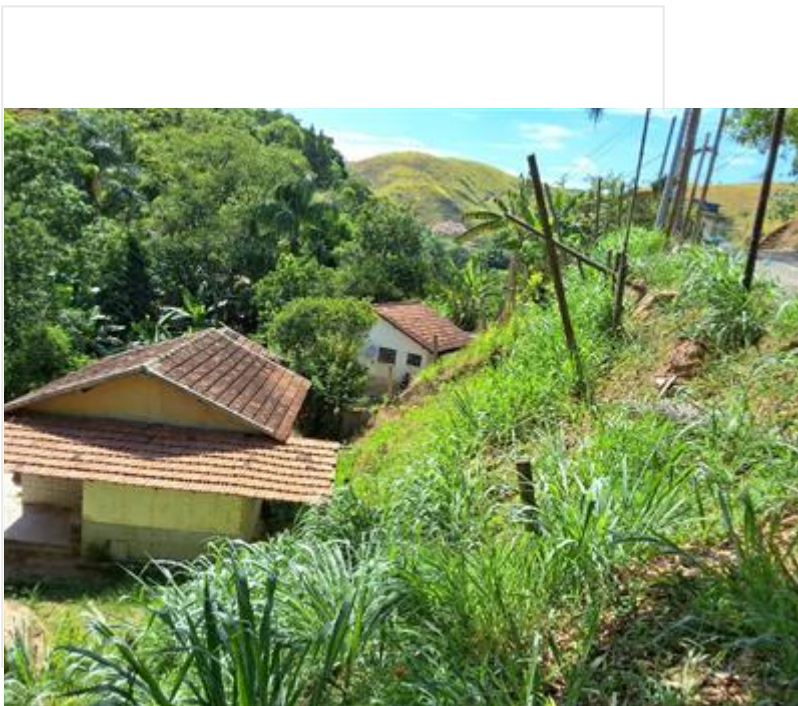
Foto do talude de cortes múltiplos:

**5 - 20m**

**70**

**Cortes múltiplos em terreno com assentamento de edificações junto a crista e base, com inclinações variando de 70 a 80 graus e trechos em negativo. Edificações próximas a curso hídrico.**

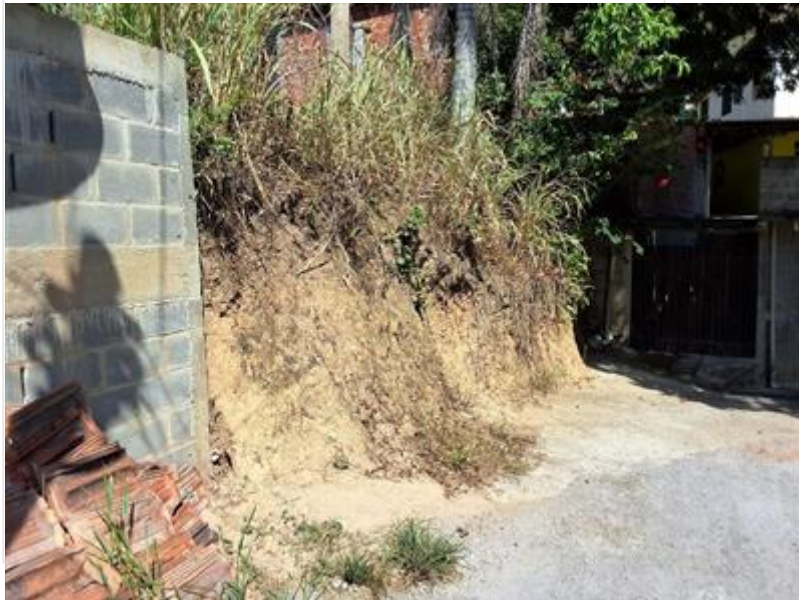
Foto do material predominante:

**Solo residual coberto por vegetação rasteira.**

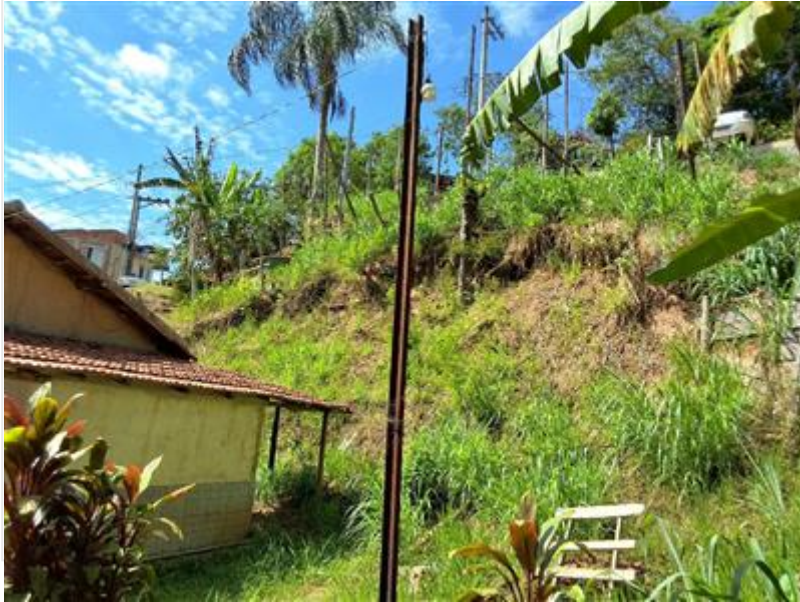
Foto Distância talude – casa

**1 - 2m**

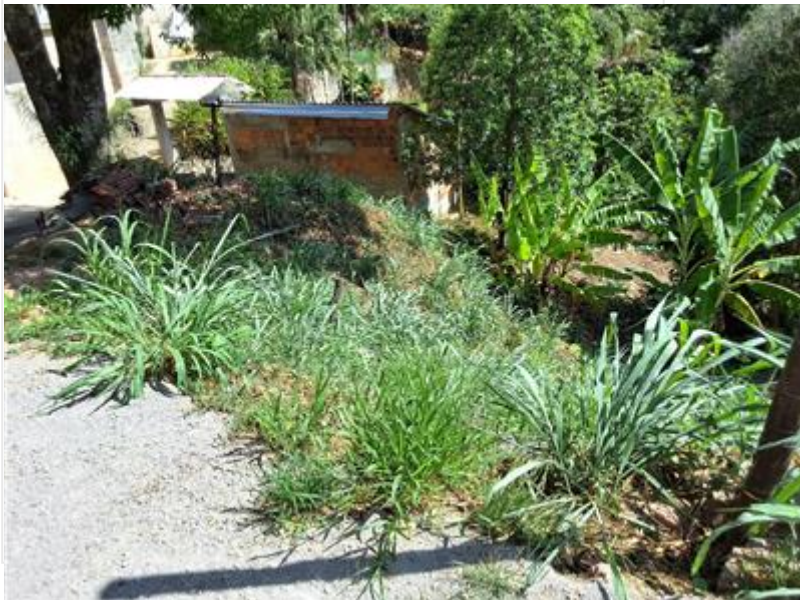
Foto Distância topo do talude - base da casa

**Nulo**

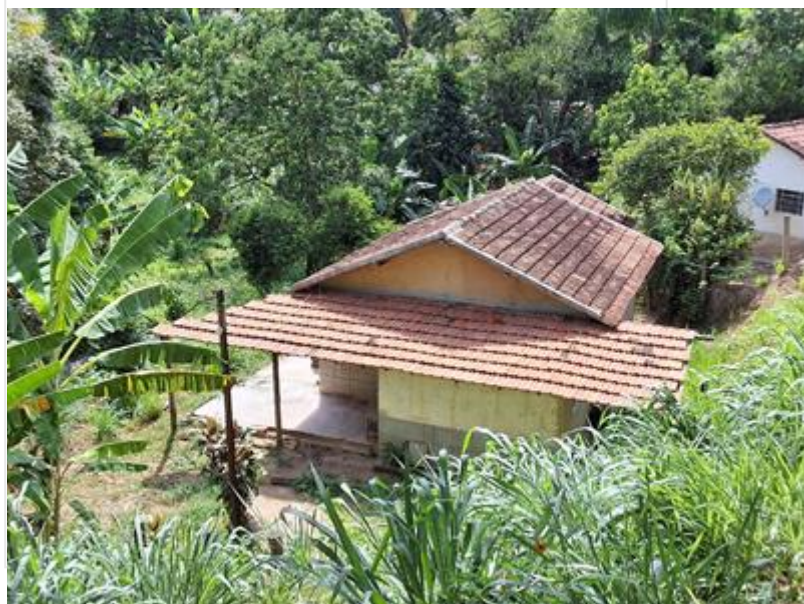
## Foto Distância da Drenagem

**3m**

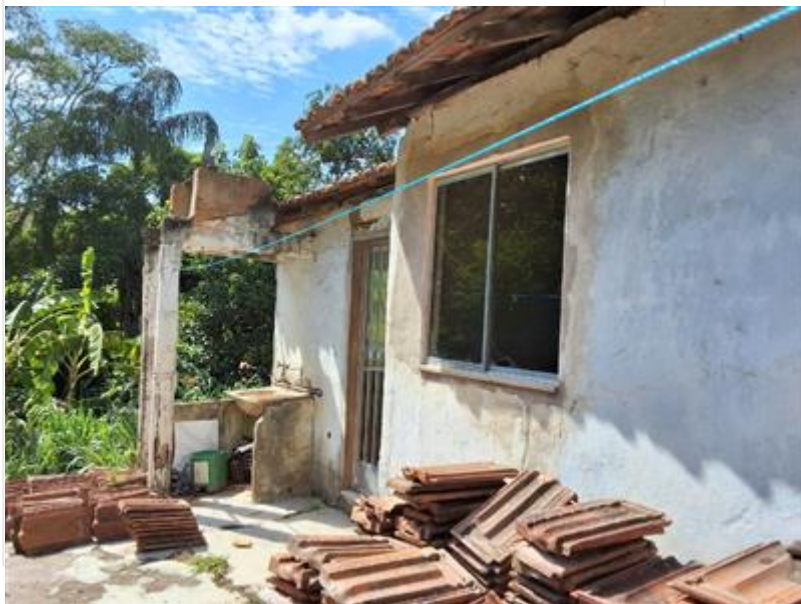
Foto do Vulnerabilidade:

**Média: Danos esperados relacionados a trincas e colapso parcial nas paredes**

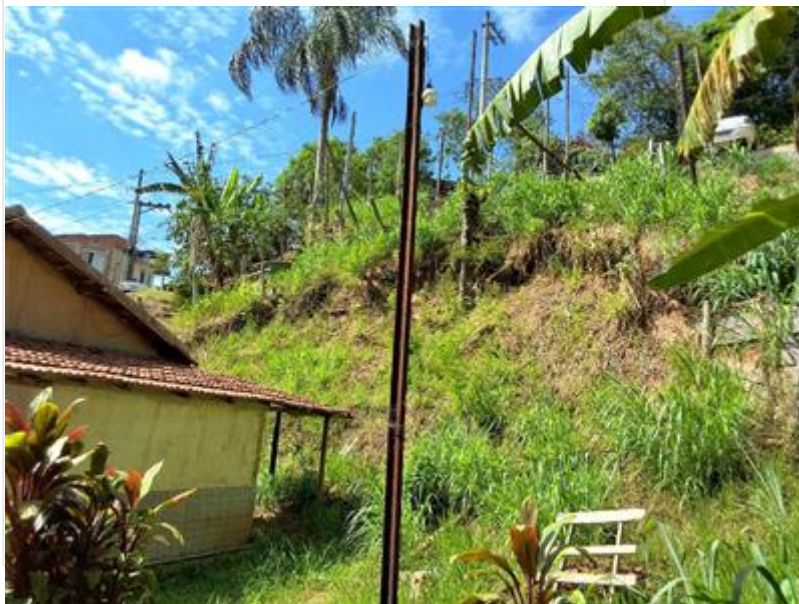
Foto do deslizamentos:

**Planar**

**Deslizamento planar deflagrado em crista de talude de corte, em 2024, nos fundos da edificação. Feições de instabilidade ativas próximas a cicatriz.**

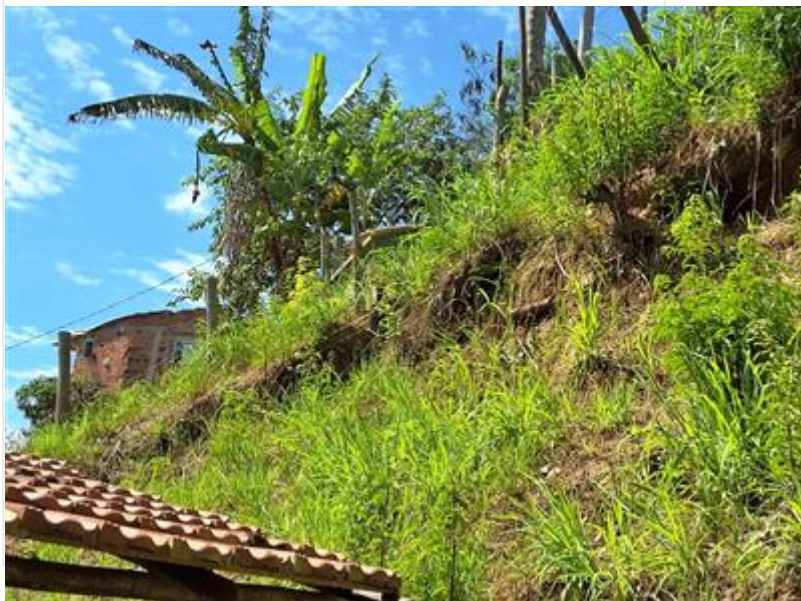
Foto da presença de água:

**Concentração de água em superfície (enxurrada)**

- **Inexistente**
