## FICHA DE CAMPO

**MD\_MartinsCosta\_150**

**MD\_MartinsCosta\_150\_DS\_TB\_\_1**

**Prefeito Rubens José de Macedo, n 667 (Sítio da Fazendinha)**

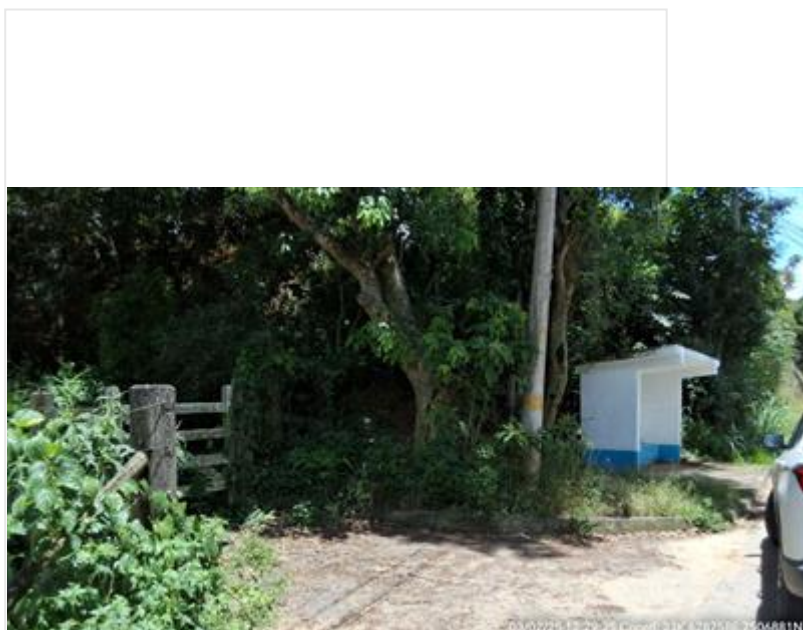
Foto\_acesso-20250203-152924.jpg

**Veicular**

**Pavimentado**

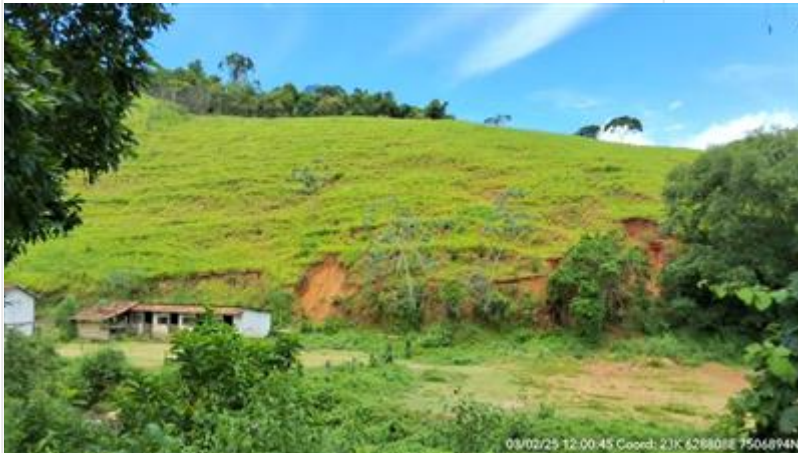
Foto\_encos\_nat-20250203-150044.jpg

**20 - 50m**

**70**

**Encosta natural com a presença de cicatrizes em sua base.**

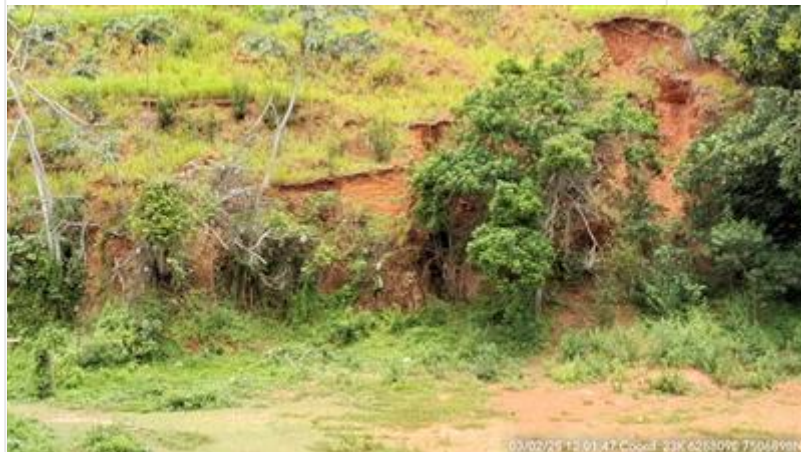
Foto\_material-20250203-150146.jpg

**Solo residual bem desenvolvido com rocha muito alterada na base (pouco expressiva).**

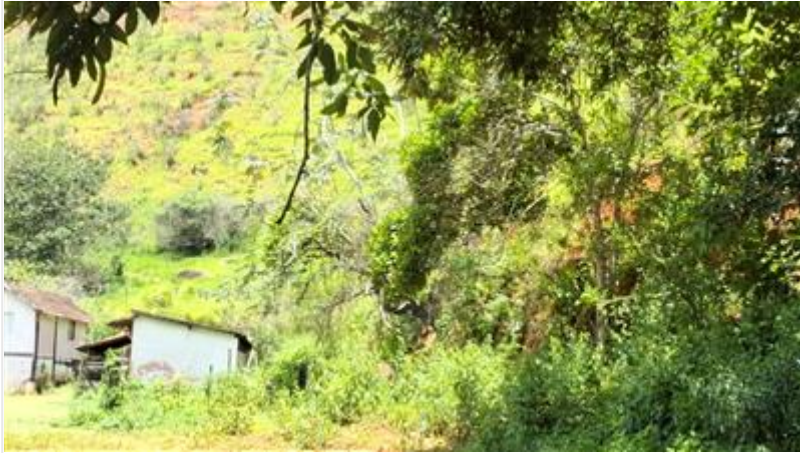
Foto\_talude\_casa-20250203-152857.jpg

**1 - 2m**

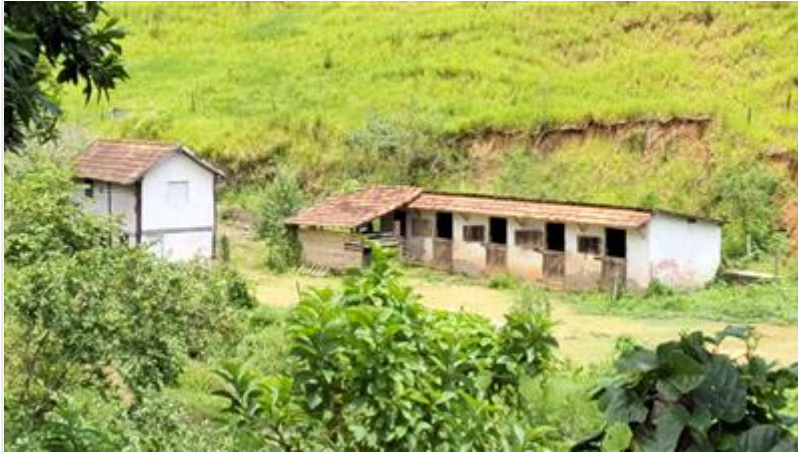
Foto\_vulnerabilidade-20250203-150722.jpg

**Alvenaria**

**Média: Danos esperados relacionados a trincas e colapso parcial nas paredes**

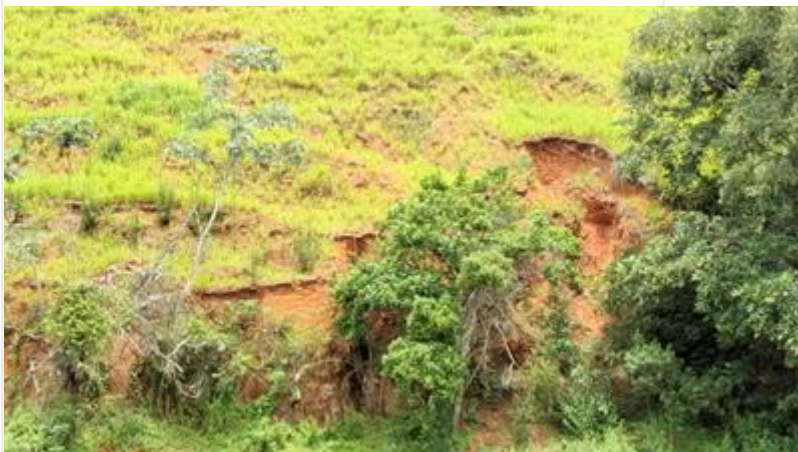
Foto\_Degraus\_de\_abatimento-20250203-150437.jpg

Foto Degraus de abatimento

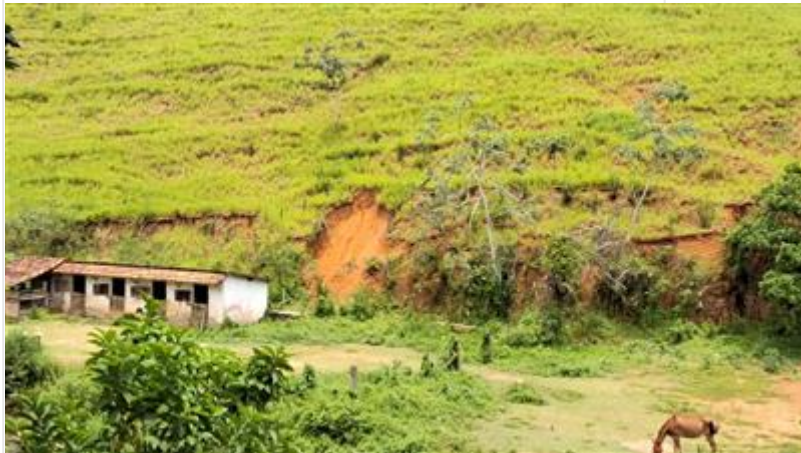
Foto\_Cicatrizes-20250203-150444.jpg

### Foto Cicatrizes

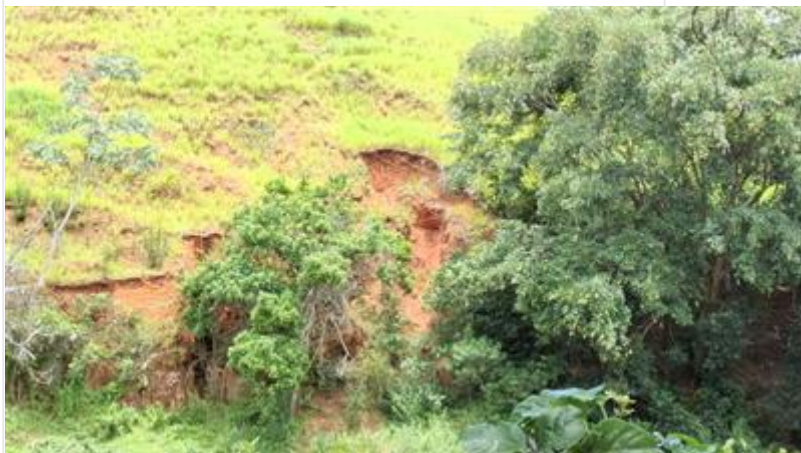
Foto\_Angulos\_negativos-20250203-150459.jpg

### Foto Ângulos negativos

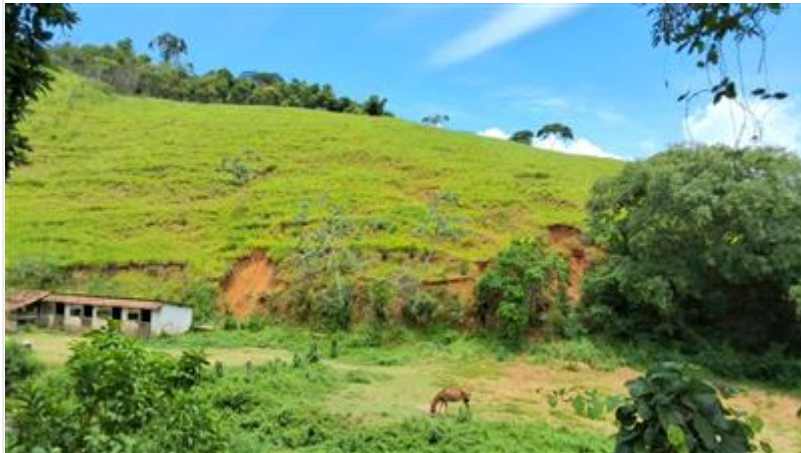
Foto\_Erosao\_Laminar-20250203-150508.jpg

## Foto Erosão Laminar

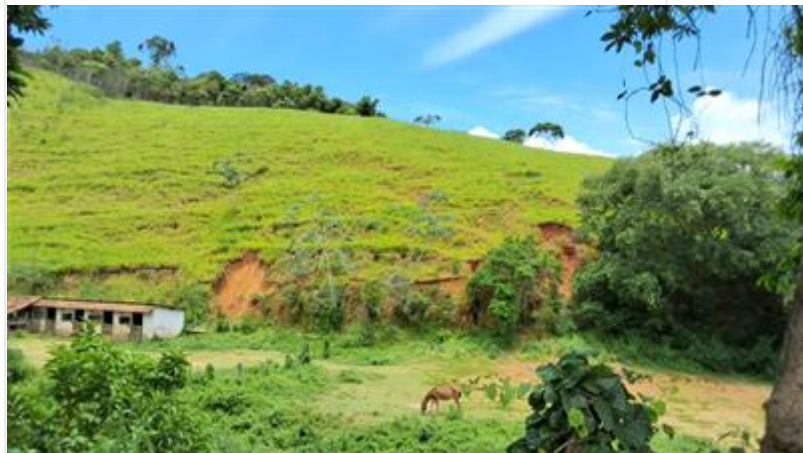
Foto\_deslizamento-20250203-150518.jpg

**Planar**

**Deslizamentos planares deflagrados em meio a encosta, sem atingimento. Presença de feições lineares contínuas, sugestivas de processo de rastejo.**

- **Sirenes**
- **Nudec**
- **Sinalização e Orientação de Alerta**
- **Educação e Conscientização da população**

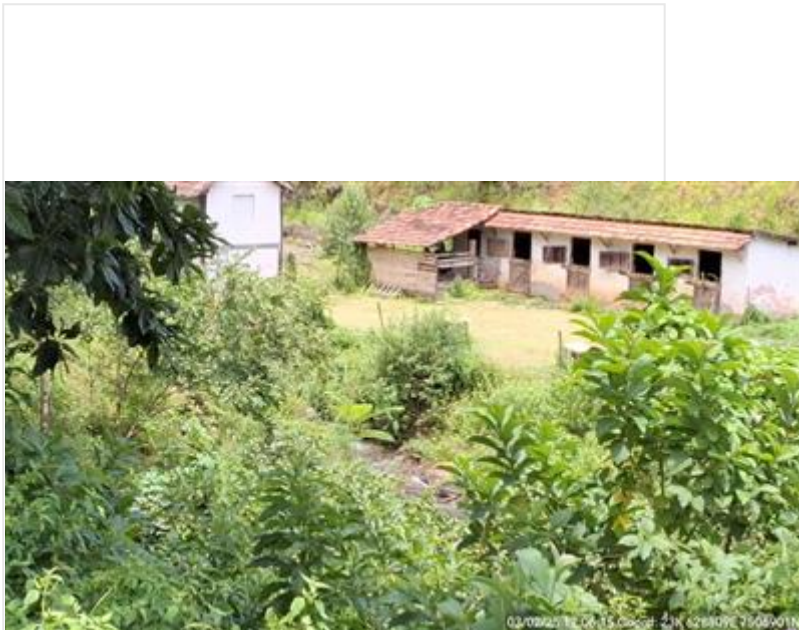
Foto\_agua-20250203-150615.jpg

**Pé do talude**

**Não foi identificado o destino do esgoto no local; moradora não soube informar.**
