## FICHA DE CAMPO

**MD\_MartinsCosta\_167**

**MD\_MartinsCosta\_167\_AS\_DS\_\_1**

**Jornalista Moacir Meirelles Padilha 2567**

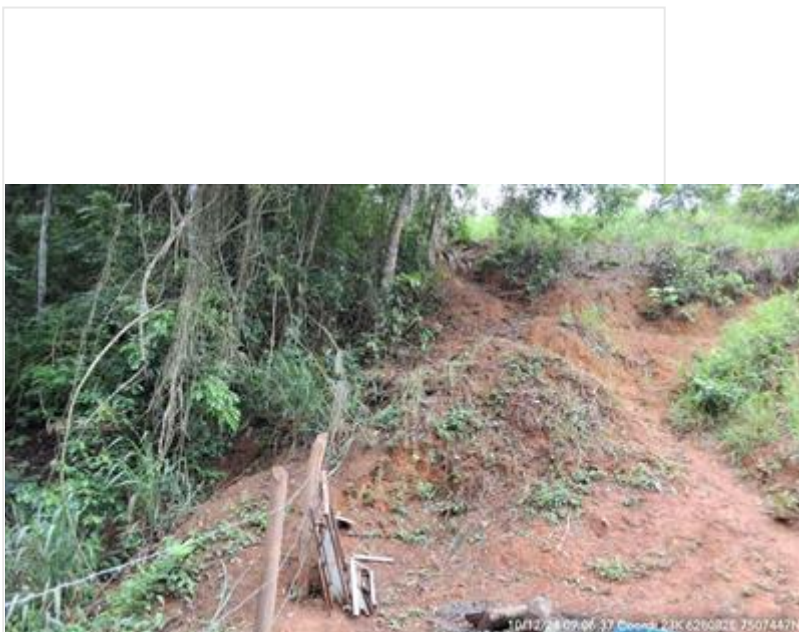
Foto da encosta natural:

- **Encostas naturais**
- **Taludes de corte múltiplos**

**5 - 20m**

**60**

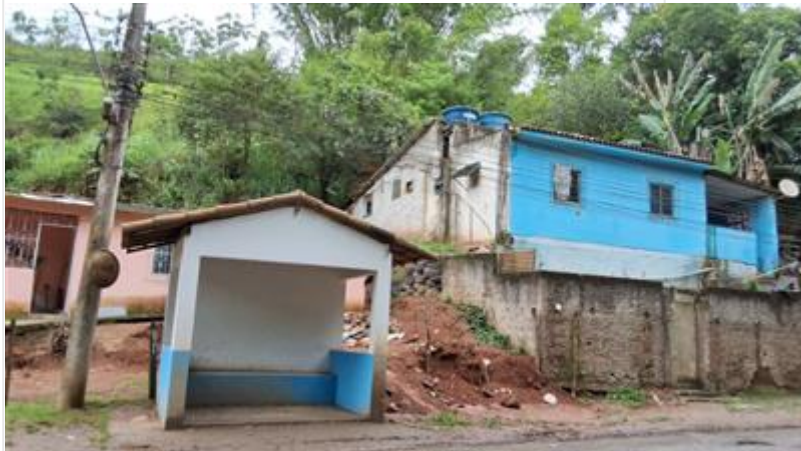
Foto do talude de cortes múltiplos:

**1 - 5m**

**80**

**Área edificada em cortes múltiplos lateral a rio, área de concentração de enxurrada.**

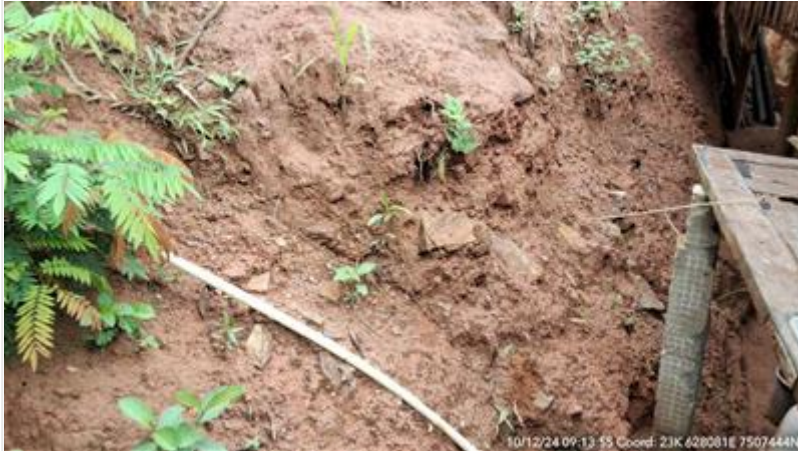
Foto do material predominante:

**Base com rocha alterada, com solo residual inconsolidado e presença de blocos centimétricos de rocha sã.**

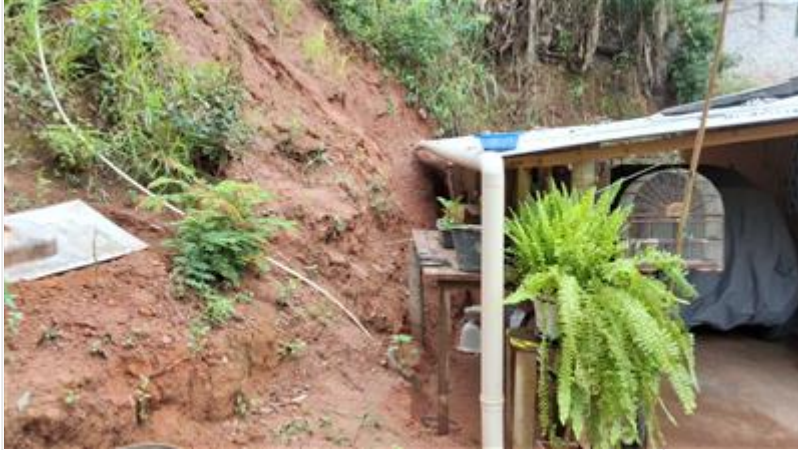
Foto Distância talude – casa

**1 - 2m**

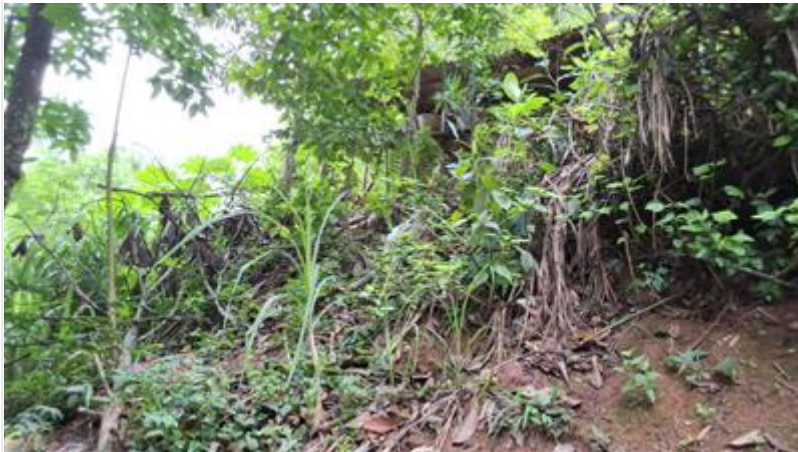
Foto Distância topo do talude - base da casa

**Nulo**

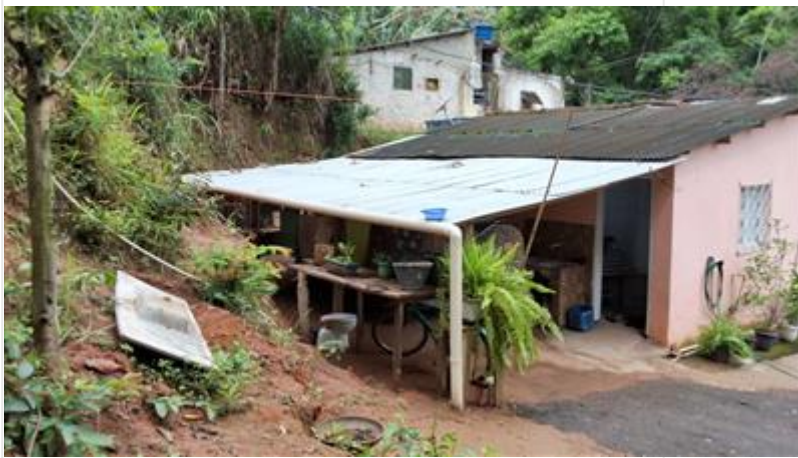
Foto do Vulnerabilidade:

**Muito Alta: Danos estruturais esperados com comprometimento integral estrutural e possibilidade de colapso total dos domicílios**

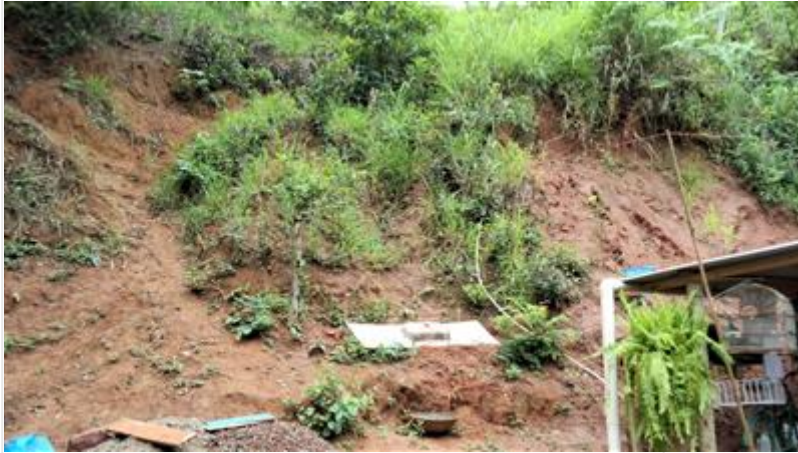
Foto do deslizamentos:

**Planar**

**Observada feições erosivas por todo o talude. Deslizamento planar em 2024 com movimento ativo. Foi relatado que em 2007 houve movimento menor de massa.**

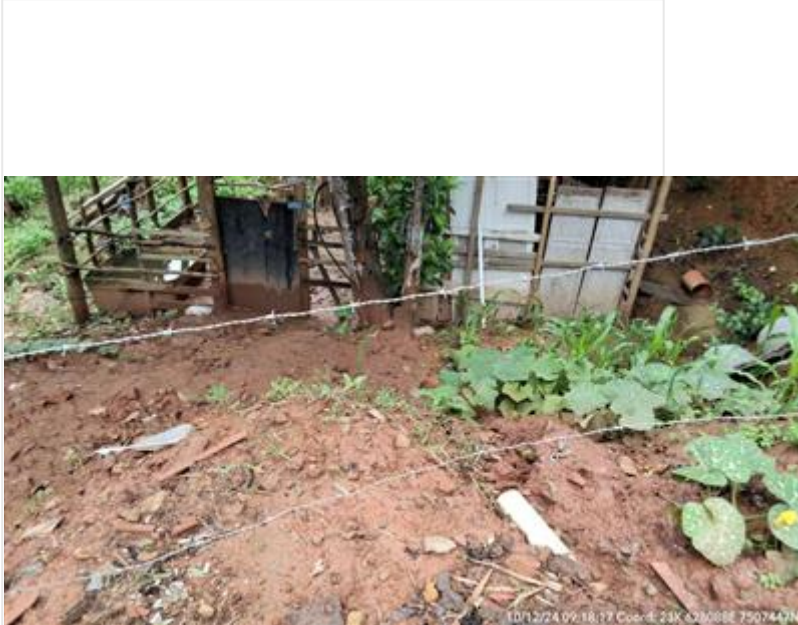
Foto da presença de água:

**Lançamento de água servida em superfície**

- **Inexistente**

**Canalizado para a rede e lançamento no talude**

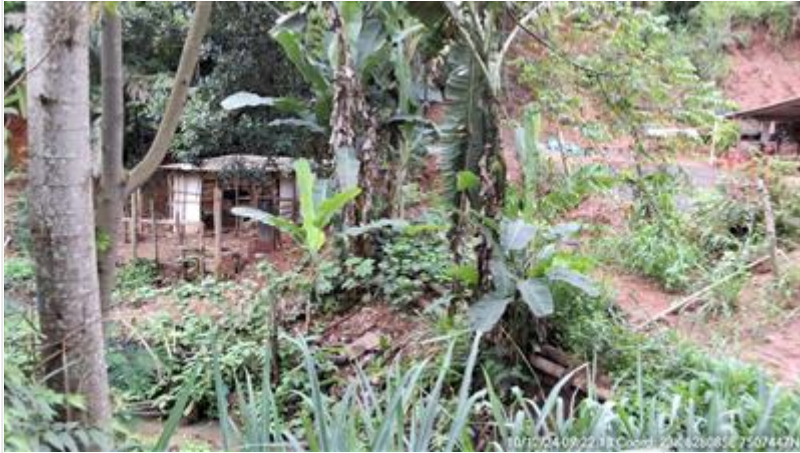
Foto1

**Lateralmente a residencia há um córrego com escavação irregular no leito.**

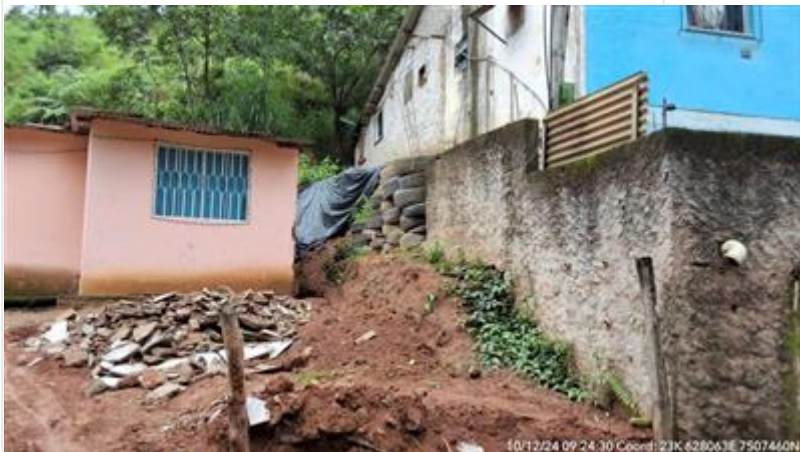
Foto2

**Atingimento lateral**
