## FICHA DE CAMPO

**MD\_MartinsCosta\_167**

**MD\_MartinsCosta\_167\_AS\_DS\_\_2**

**Martins Costa**

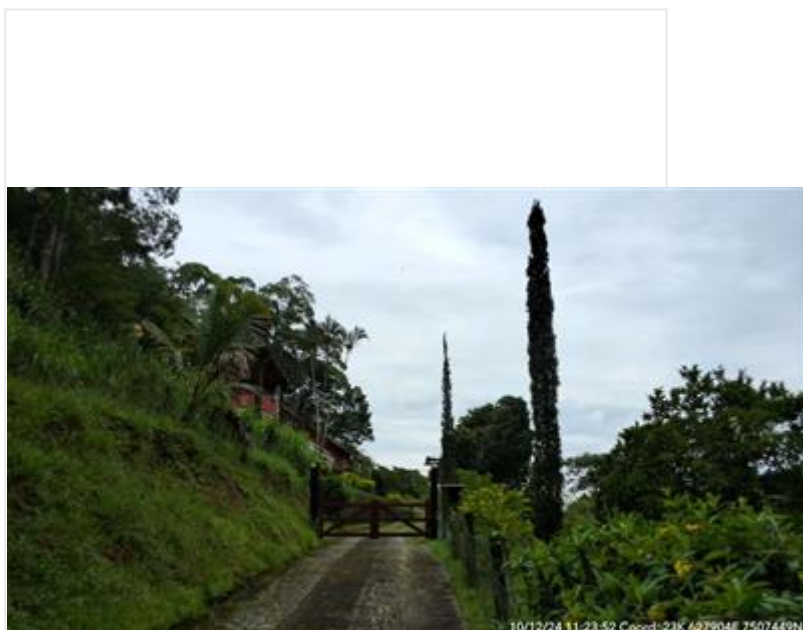
Foto\_acesso-20241210-142351.jpg

**Veicular**

**Pavimentado**

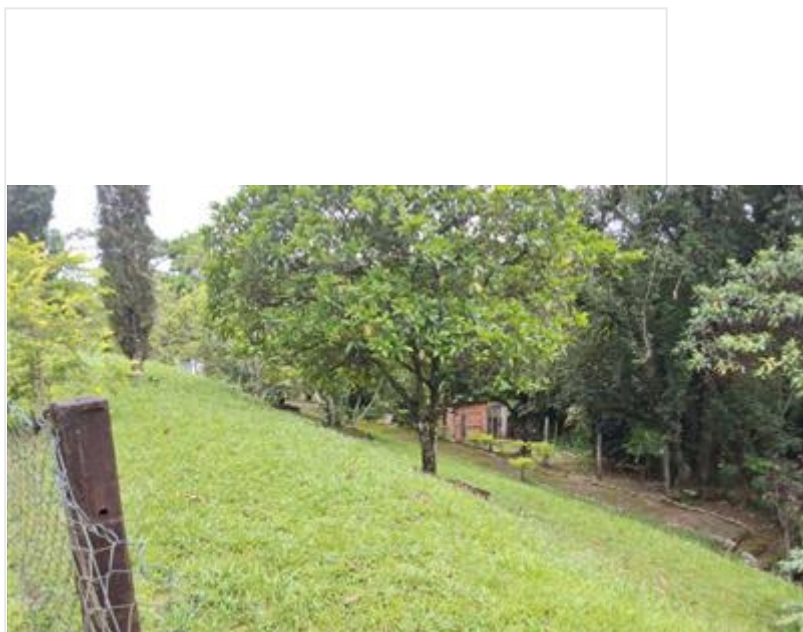
Foto\_cort\_mult-20241210-142407.jpg

**1 - 5m**

**70**

**Local com cortes múltiplos distantes uns dos outros.**

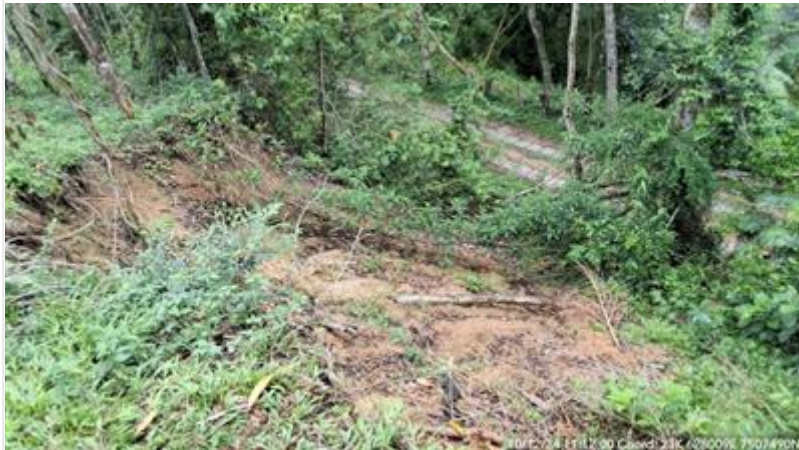
Foto\_material-20241210-141159.jpg

- **Solo residual**

**Foi apenas visualizado solo residual espesso**

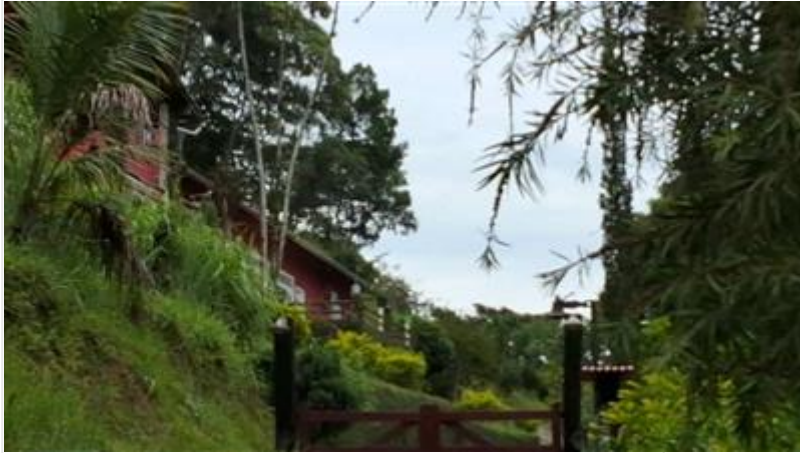
Foto\_talude\_casa-20241210-142632.jpg

**3 - 4m**

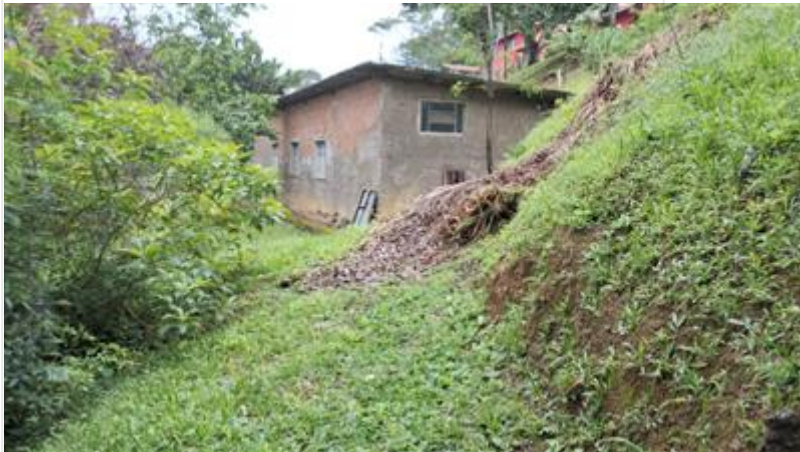
Foto\_topo\_talude\_casa-20241210-141252.jpg

**3 - 4m**

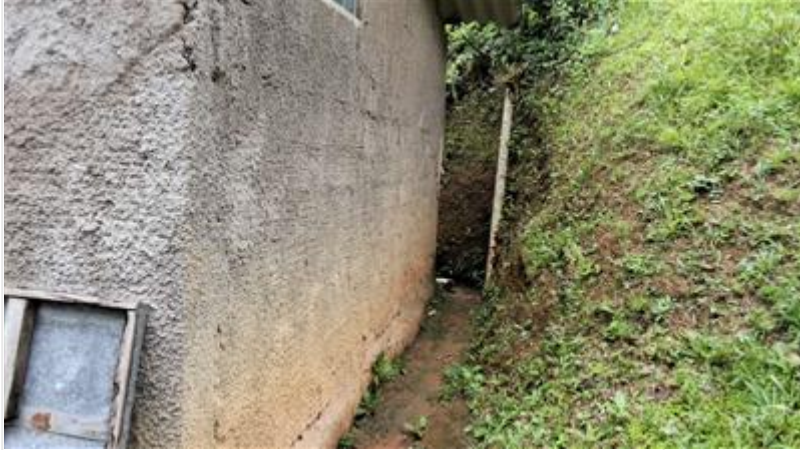
Foto\_vulnerabilidade-20241210-141353.jpg

**Alvenaria**

**Média: Danos esperados relacionados a trincas e colapso parcial nas paredes**

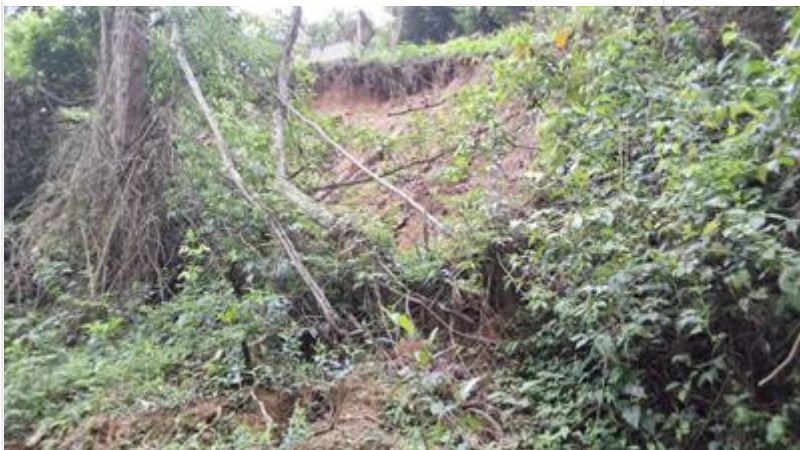
Foto\_Cicatrizes-20241210-144200.jpg

- **Erosão laminar**
- **Cicatrizes**

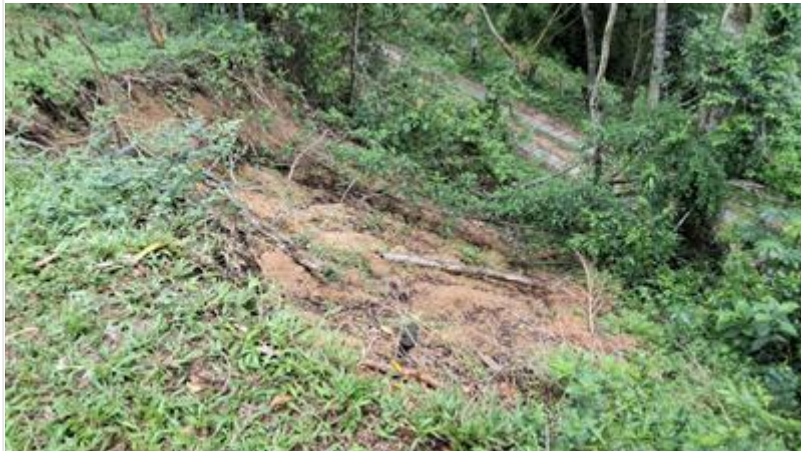
Foto\_deslizamento-20241210-141222.jpg

**Planar**

**Processo observado na porção mais distal do terreno na qual abrange e afetaria uma edificação próxima**

**Porção inferior do talude com lançamento pluvial no talude. Deslizamento planar com atingimento de via. Edificação em risco atualmente esta desocupada.**

- **Sirenes**
- **Sinalização e Orientação de Alerta**
- **Nudec**
- **Educação e Conscientização da população**

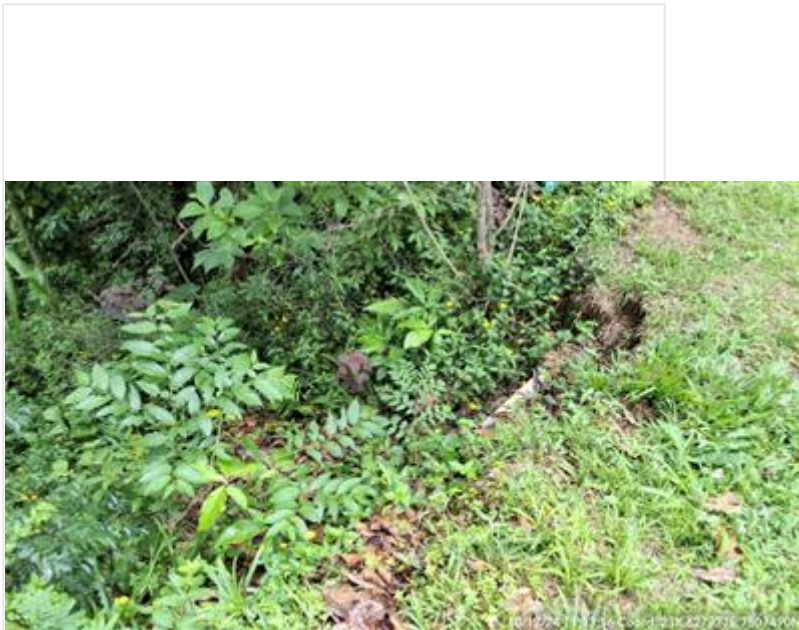
Foto\_agua-20241210-141315.jpg

**Lançamento de água servida em superfície**

- **Precário**

### **Pé do talude**

**Canalizado para o talude e para céu aberto a jusante**
