## FICHA DE CAMPO

**MD\_MartinsCosta\_167**

**MD\_MartinsCosta\_167\_BC\_DS\_TS\_1**

**Estrada da Vitória, casa de oração ministerio das missoes, 252**

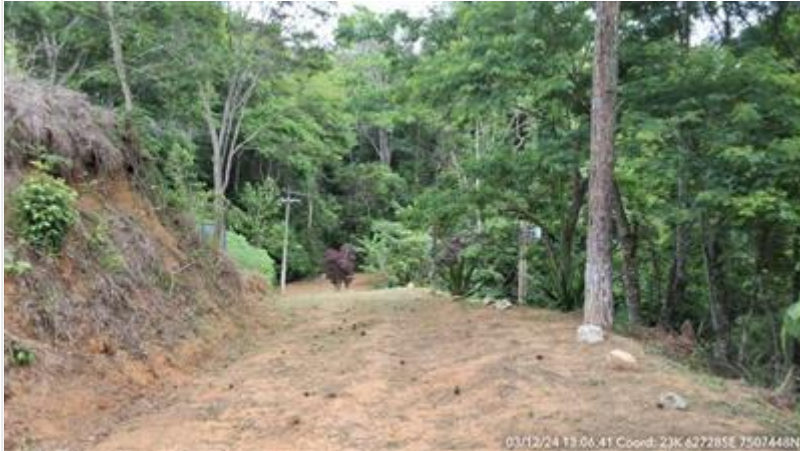
Foto\_acesso-20241203-160640.jpg

**Veicular**

**Não Pavimentado**

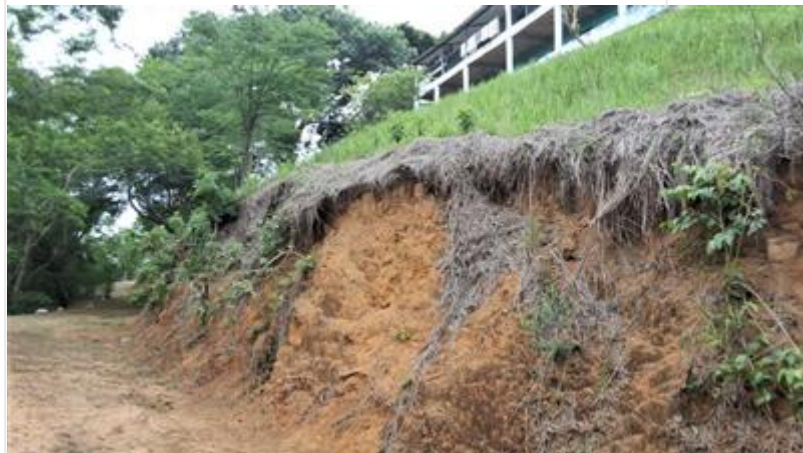
Foto\_cort\_un-20241203-161145.jpg

**5 - 20m**

**90**

**Talude de corte com extensão de aproximadamente 50 metros com corte verticalizado e porções negativas na crista.**

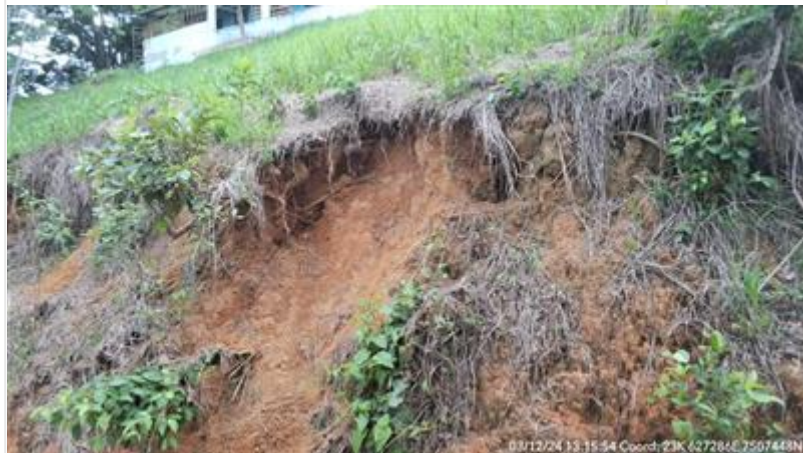
Foto\_material-20241203-161554.jpg

**Horizonte extenso de solo residual de coloração alaranjada**

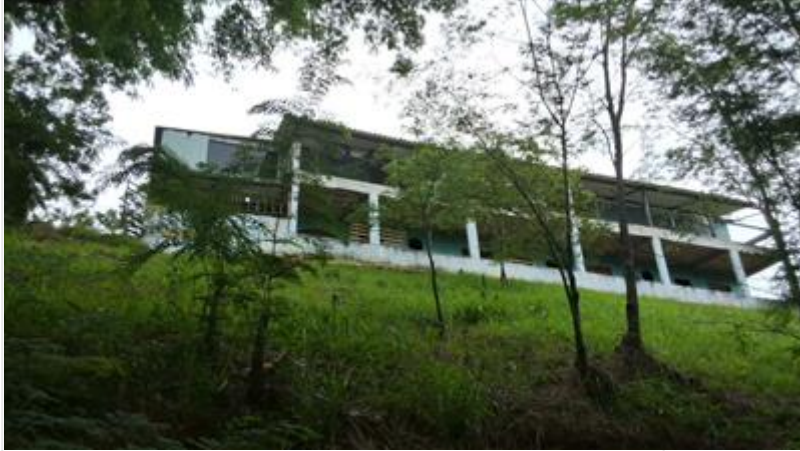
Foto\_topo\_talude\_casa-20241203-161931.jpg

**Nulo**

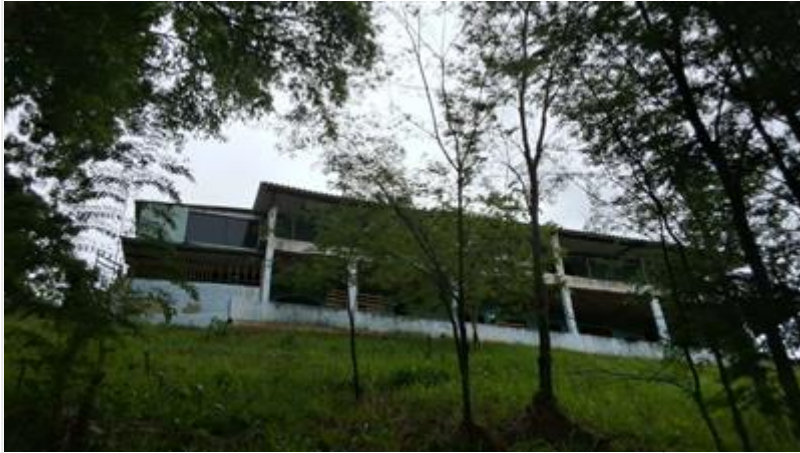
Foto\_vulnerabilidade-20241203-162253.jpg

**Baixa: Danos Estruturais não esperados**

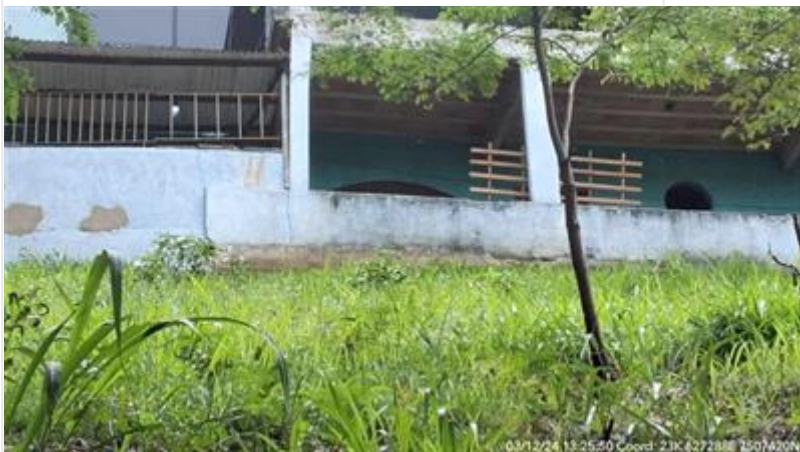
Foto\_Trincas\_em\_moradias-20241203-162549.jpg

Foto Trincas em moradias

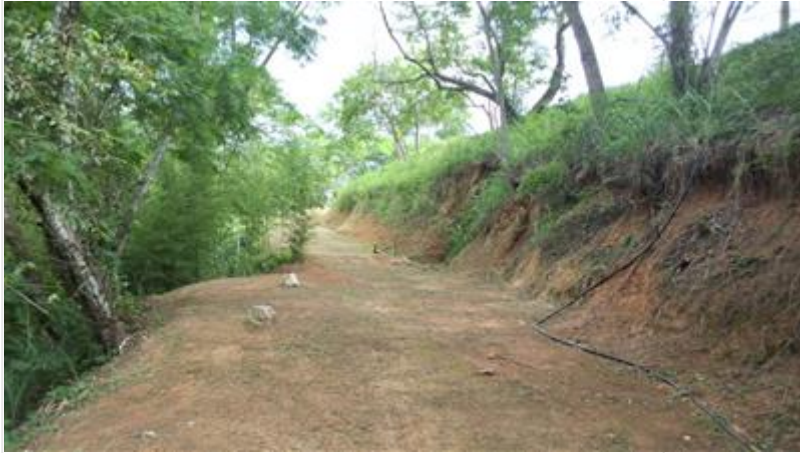
Foto\_Vegetacao\_postes\_inclinadas\_tombados-20241203-162...

Foto Vegetação/postes inclinadas/tombados

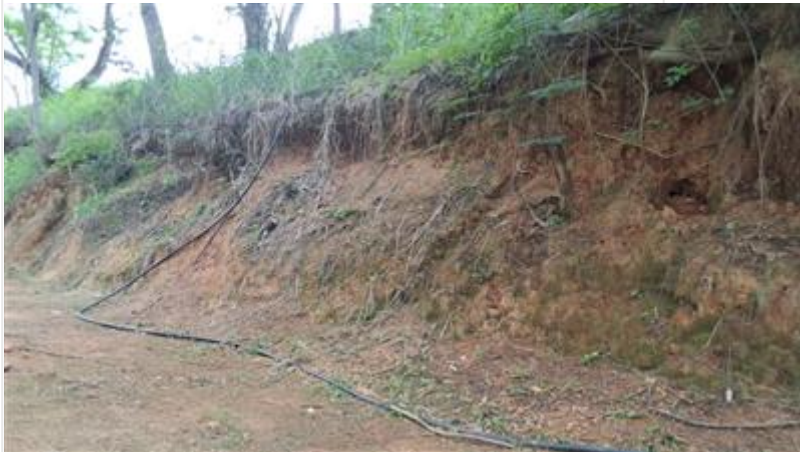
Foto\_Angulos\_negativos-20241203-162650.jpg

Foto Ângulos negativos

**Processos erosivos e angulos negativos que podem vir a atingir a via, impossibilitando o acesso aos imóveis, e evoluindo a descalçamento da moradia.**

- **Sirenes**
- **Nudec**
- **Sinalização e Orientação de Alerta**
- **Educação e Conscientização da população**

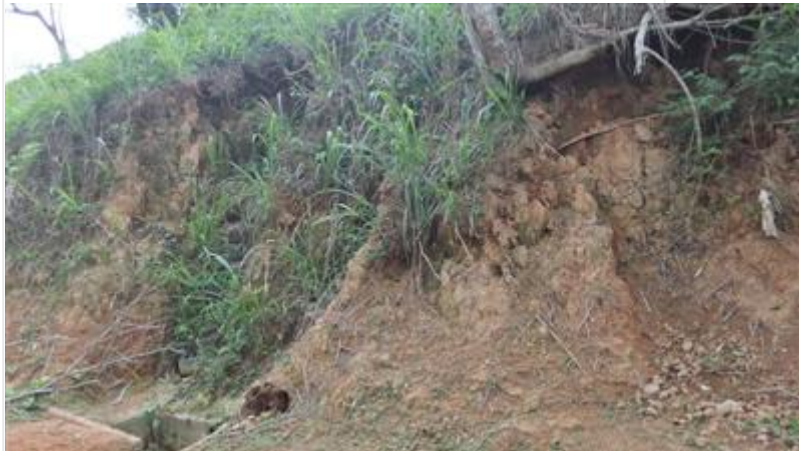
Foto\_Erosao\_Laminar-20241203-162721.jpg

## Foto Erosão Laminar

**Processos erosivos no talude que demarcam possíveis escorregamentos futuros atingindo a via, o acesso dos moradores e atingindo o imóvel a montante.**

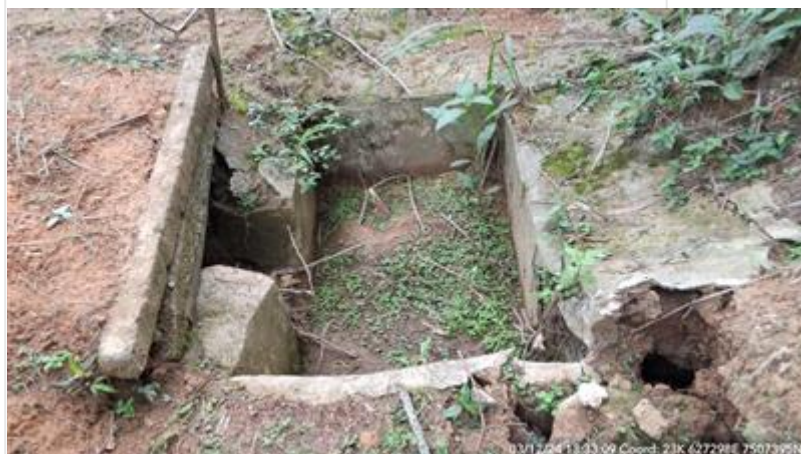
Foto\_agua-20241203-163308.jpg

**Concentração de água em superfície (enxurrada)**

- **Inexistente**
