## FICHA DE CAMPO

**MD\_MartinsCosta\_167**

**MD\_MartinsCosta\_167\_BC\_DS\_TS\_2**

**Martins Costa**

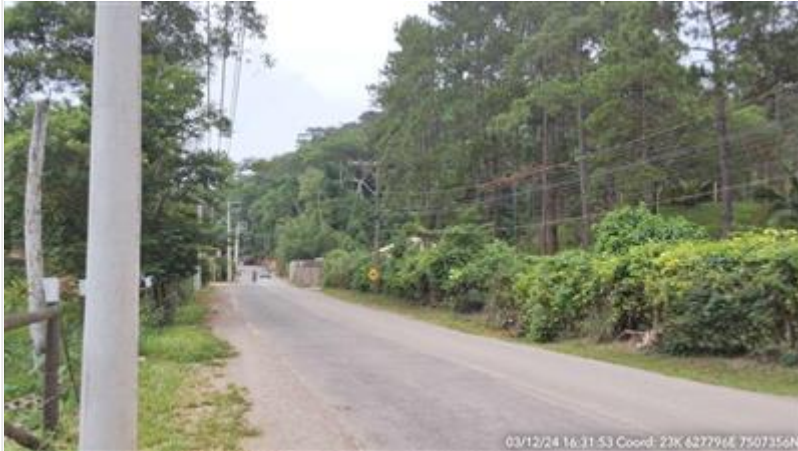
Foto\_acesso-20241203-193153.jpg

**Veicular**

**Não Pavimentado**

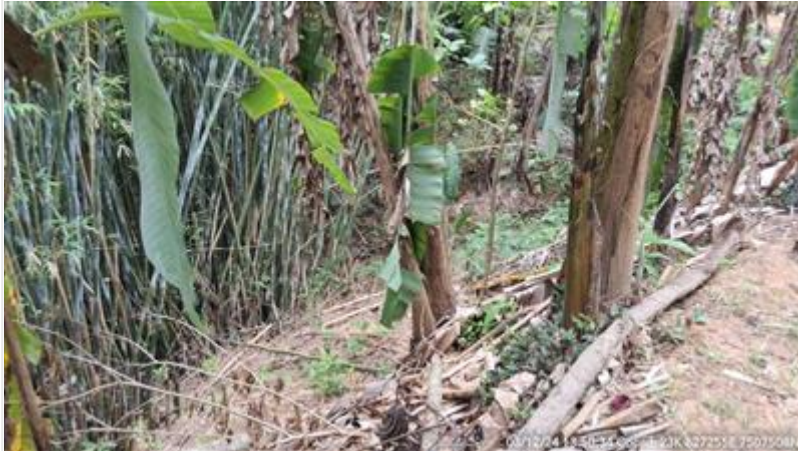
Foto\_encos\_nat-20241203-165033.jpg

**50 – 100m**

**60**

**Área de drenagem com erosão avançada nas laterais. Aterro não compactado para a construção da via.**

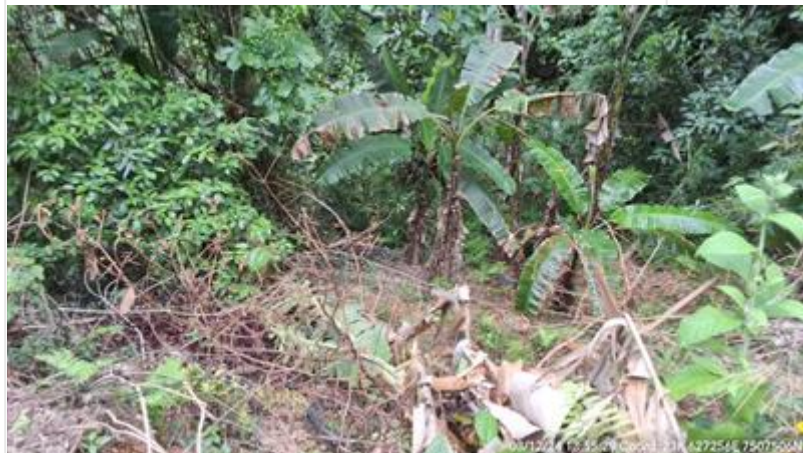
Foto\_material-20241203-165528.jpg

**Solo residual bem desenvolvido, preservando estruturas da rocha pontualmente**

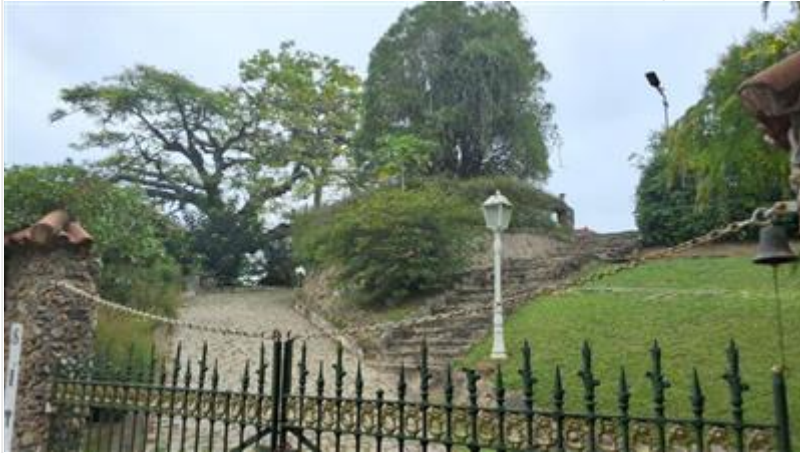
Foto\_talude\_casa-20241203-171932.jpg

**> 6m**

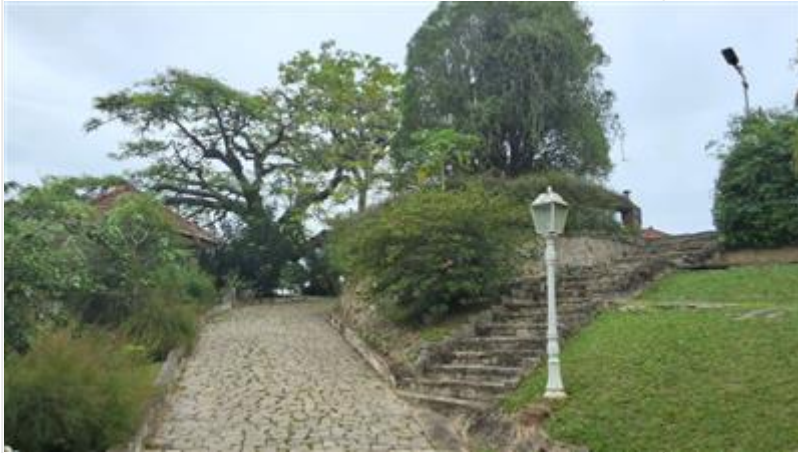
Foto\_vulnerabilidade-20241203-171942.jpg

**Alvenaria**

**Baixa: Danos Estruturais não esperados**

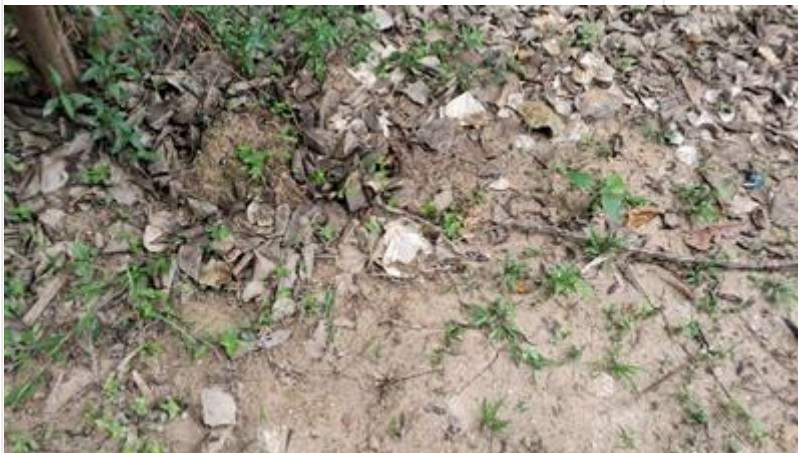
Foto\_Trincas\_no\_terreno-20241203-165750.jpg

Foto Trincas no terreno

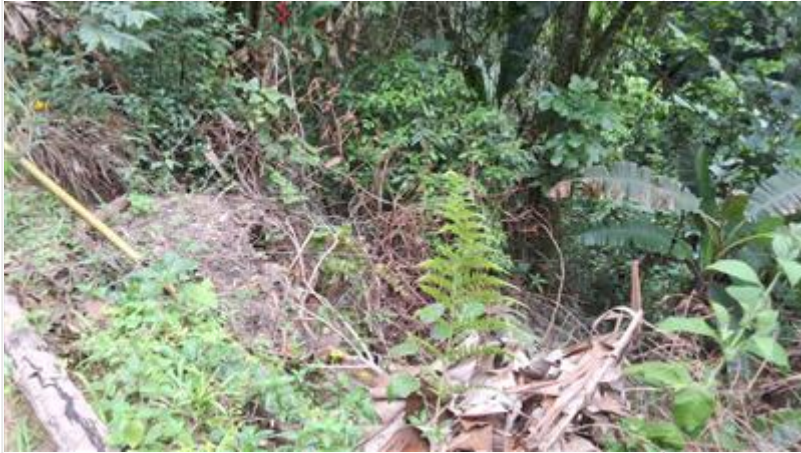
Foto\_Descalcamento-20241203-164731.jpg

## Foto Descalçamento

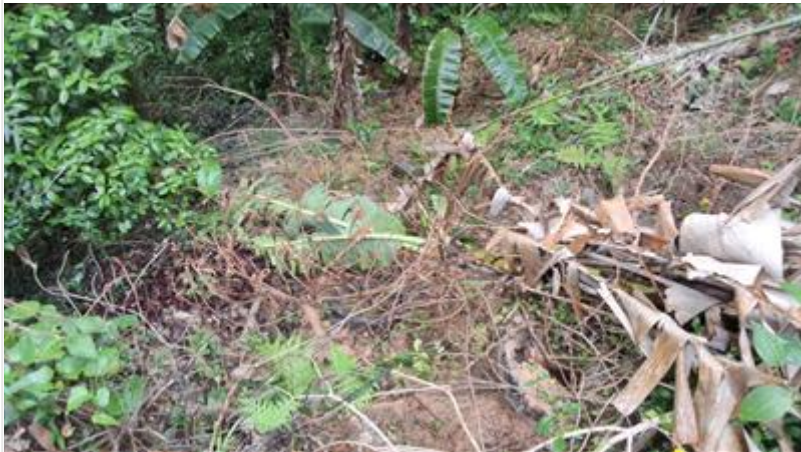
Foto\_Erosao\_Laminar-20241203-165842.jpg

## Foto Erosão Laminar

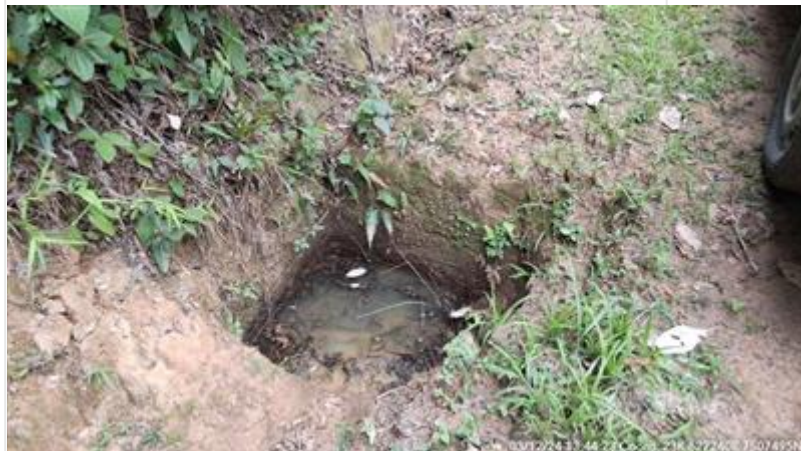
Foto\_agua-20241203-164423.jpg

**Concentração de água em superfície (enxurrada)**

- **Inexistente**

**Área de influência de uma drenagem que se estende ao longo de 80 metros. Morador relata histórico de fluxo intenso de água em períodos chuvosos.**

- **Sirenes**
- **Nudec**
- **Sinalização e Orientação de Alerta**
- **Educação e Conscientização da população**

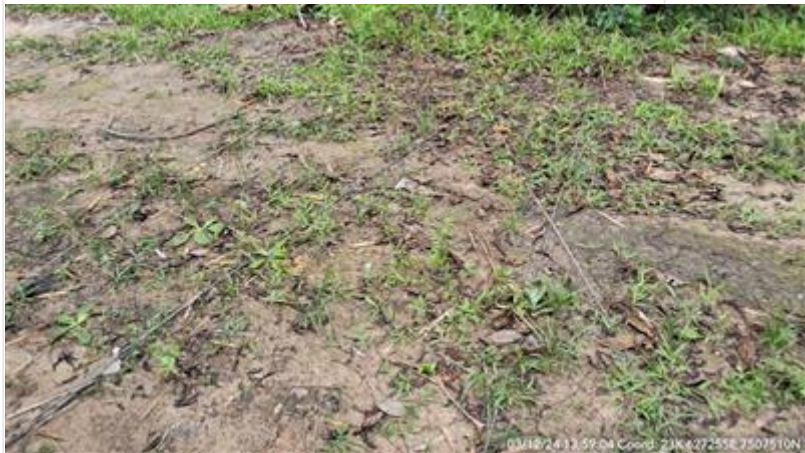
Foto1-20241203-165903.jpg

**Cabos de aço que foram utilizados como suporte/sustentação para a contenção de pneus.**
