# Thalweg Tecnologia e Serviços de Geotecnia

## Cartografia de Risco a Escorregamentos em Encostas

### FICHA DE CAMPO

**MD\_MartinsCosta\_167\_BC\_DS\_TS\_3**

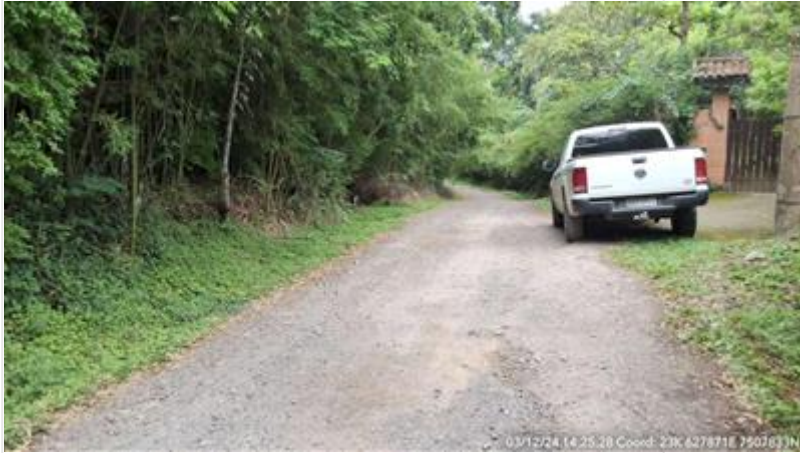
Foto\_acesso-20241203-172527.jpg

**Veicular**

**Não Pavimentado**

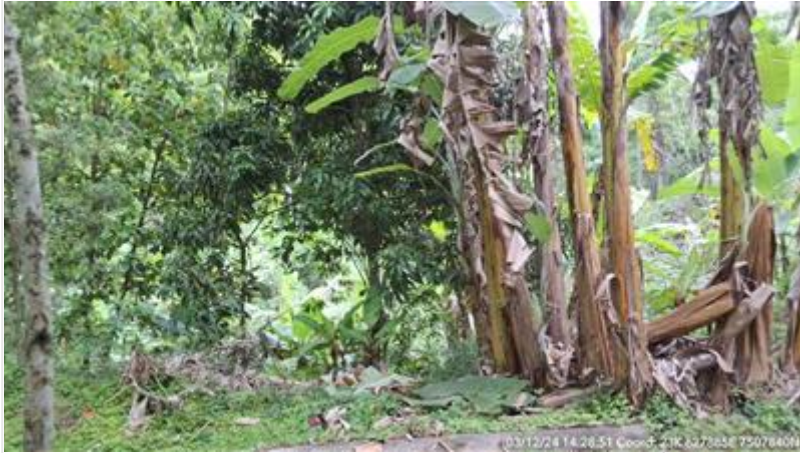
Foto\_encos\_nat-20241203-172851.jpg

**20 - 50m**

**45**

**Terreno de encosta natural, bastante vegetado com presença de árvores frutíferas.**

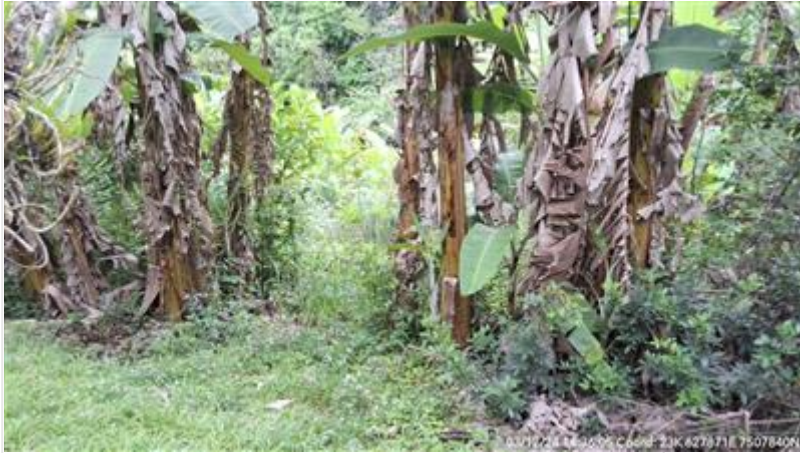
Foto\_material-20241203-173604.jpg

- **Solo residual**

**Encosta natural bastante vegetada**

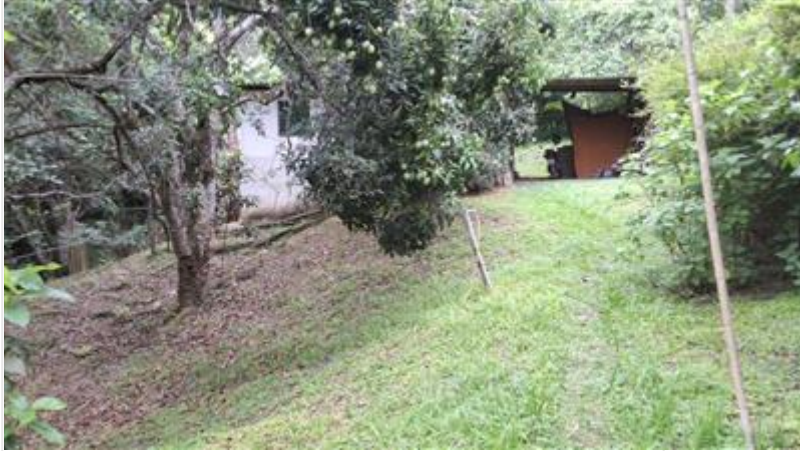
Foto\_topo\_talude\_casa-20241203-173853.jpg

**Nulo**

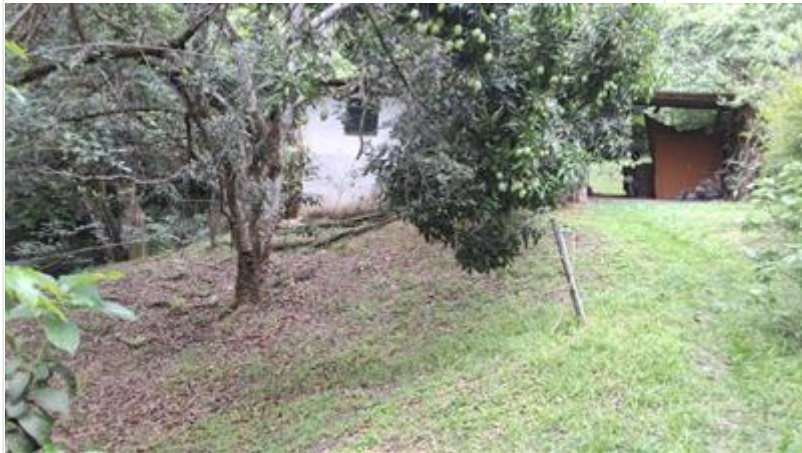
Foto\_vulnerabilidade-20241203-173617.jpg

**Alvenaria**

**Baixa: Danos Estruturais não esperados**

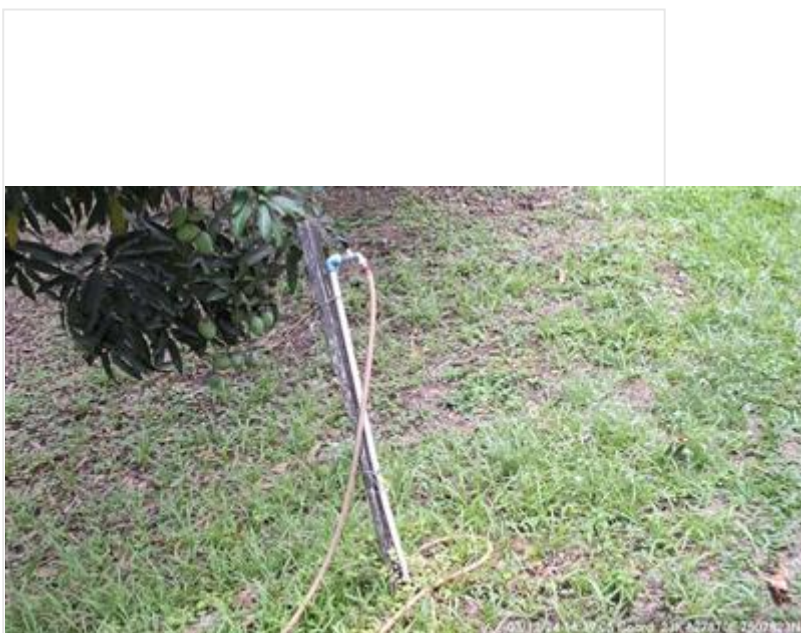
Foto\_agua-20241203-173904.jpg

**Concentração de água em superfície (enxurrada)**

- **Precário**

**Sem mina aparente**

**Fossa e sumidouro.**
