## FICHA DE CAMPO

**MD\_MartinsCosta\_167**

**MD\_MartinsCosta\_167\_BC\_DS\_TS\_4**

**Jornalista Moacyr Meirelles Padilha, 3408**

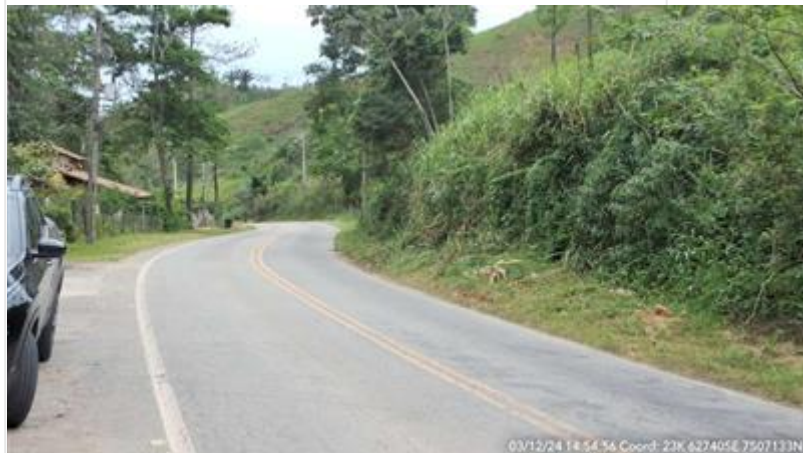
Foto do acesso:

**Veicular**

**Pavimentado**

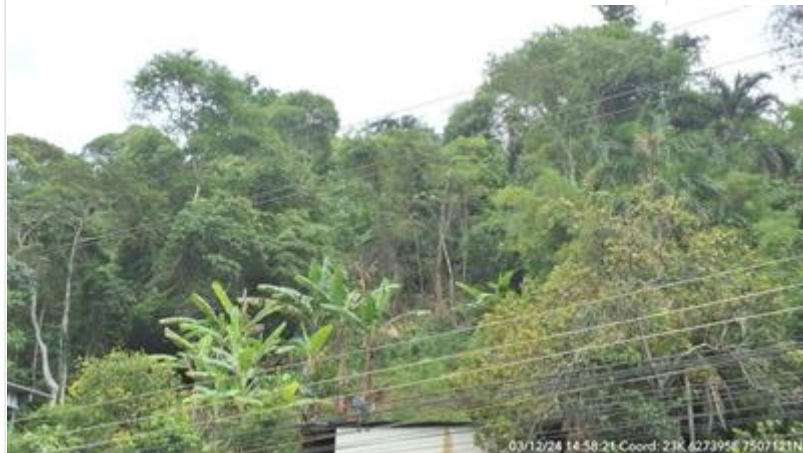
Foto da encosta natural:

**50 – 100m**

**45**

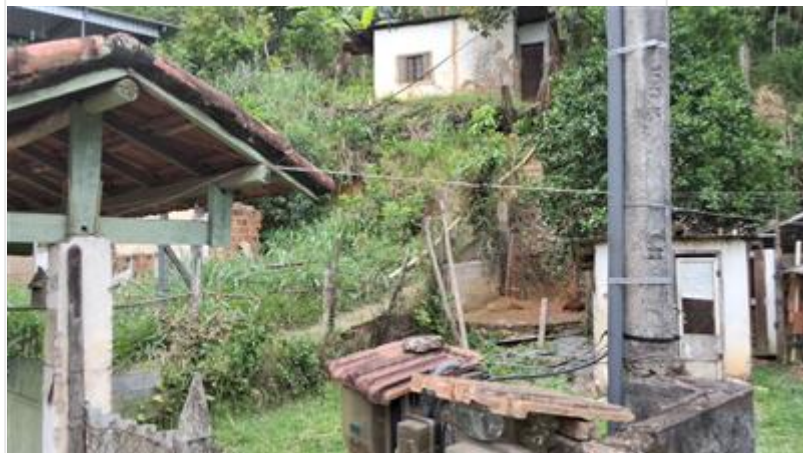
Foto do talude de cortes múltiplos:

**1 - 5m**

**90**

**Encosta composta por cortes múltiplos de inclinação verticalizada, apresentando pontos negativos.**

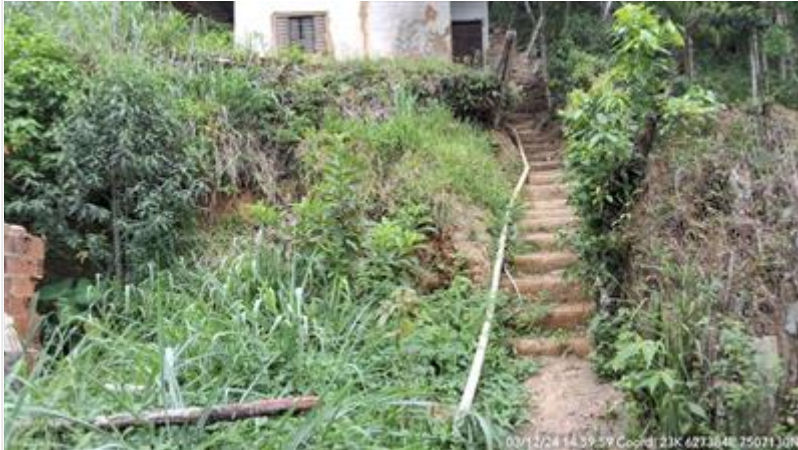
Foto do material predominante:

- **Solo residual**
- **Solo sobre rocha**

**Solo residual predominante com uma das residências construída no que parece ser um lajedo rochoso.**

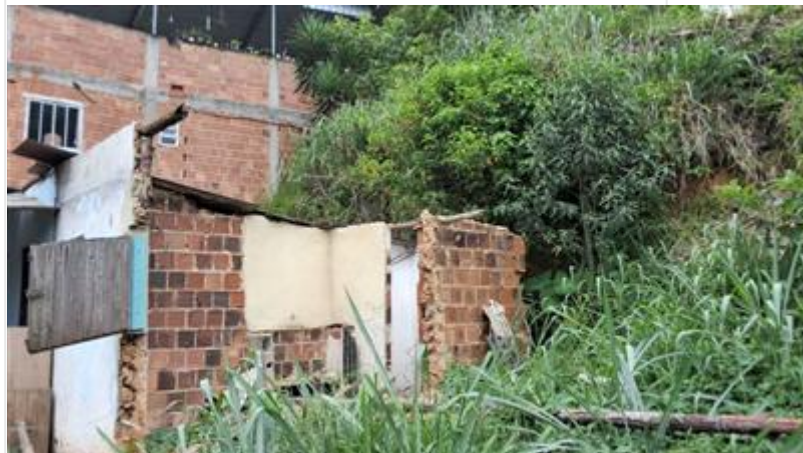
Foto Distância talude – casa

**Nulo**

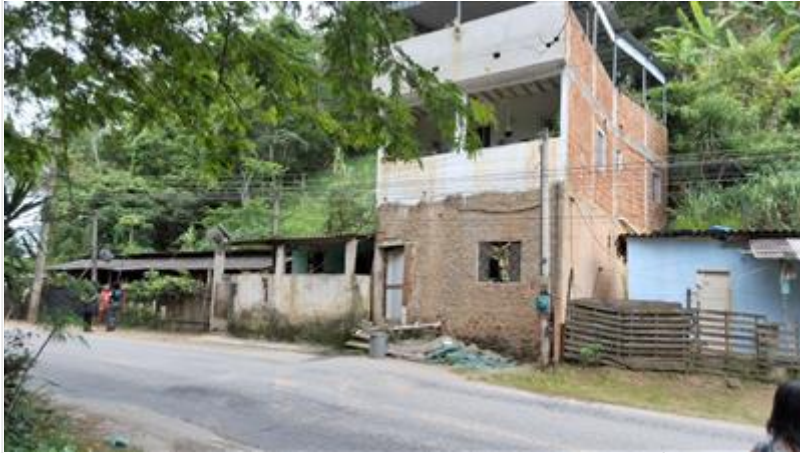
Foto do Vulnerabilidade:

**Alvenaria**

**Média: Danos esperados relacionados a trincas e colapso parcial nas paredes**

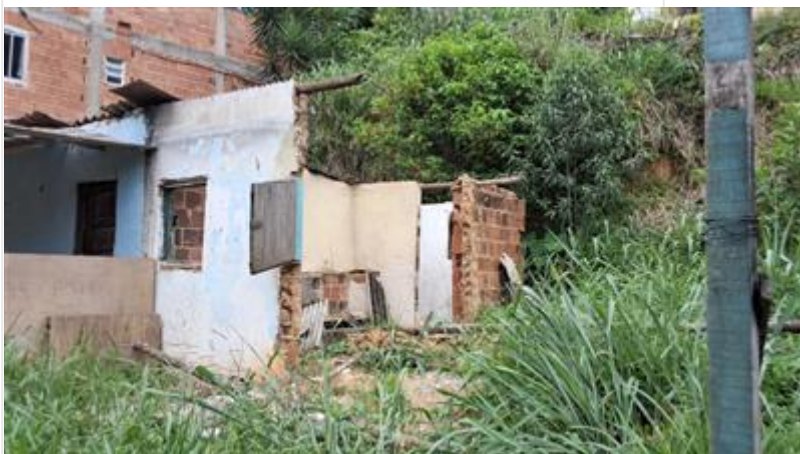
Foto Estrutura colapsada

- **Erosão laminar**
- **Estrutura colapsada**

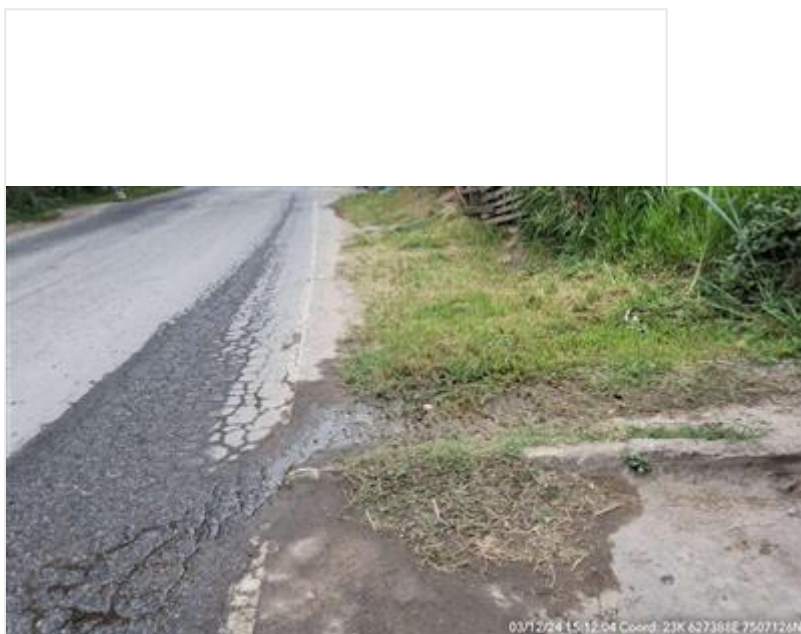
Foto da presença de água:

**Concentração de água em superfície (enxurrada)**

- **Inexistente**

**Topo talude**

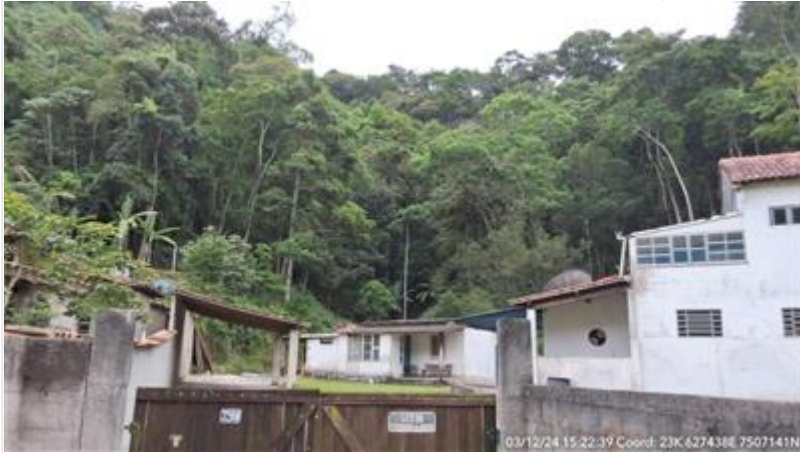
Foto1

**Detalhe da drenagem que condiciona o fluxo na área.**

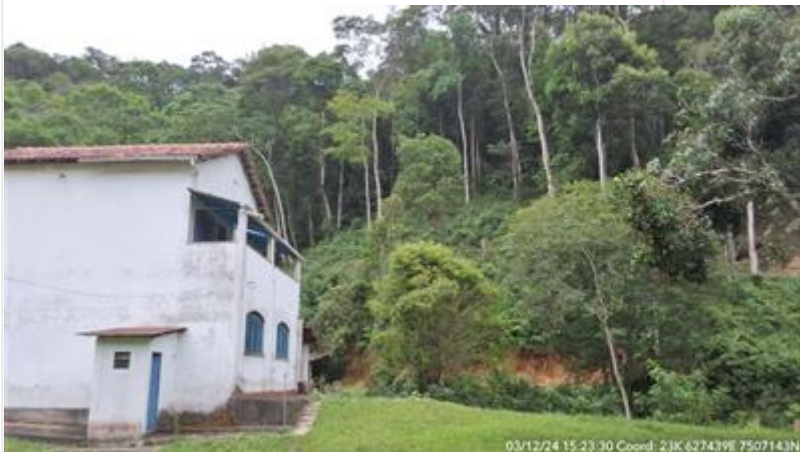
Foto2

**Erosão na base da encosta lateral a drenagem**
