## FICHA DE CAMPO

**MD\_MartinsCosta\_167**

**MD\_MartinsCosta\_167\_BC\_DS\_TS\_5**

**Jornalista Moacyr Meirelles Padilha, 3121**

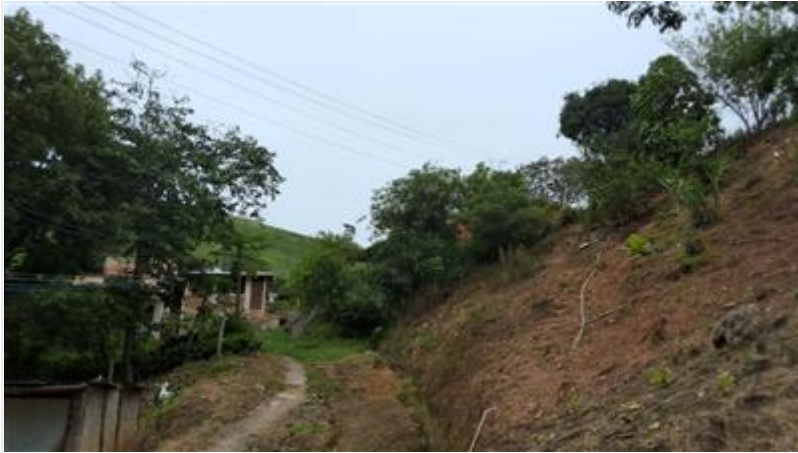
Foto do talude de cortes múltiplos:

**5 - 20m**

**60**

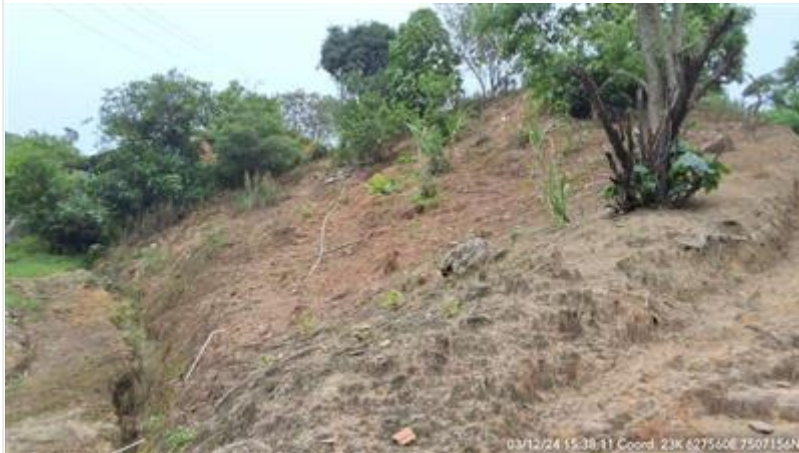
Foto do material predominante:

**Solo residual mais arenoso no acesso as moradias e mais argiloso na encosta. Nota-se a presença de rocha alterada em parte do acesso.**

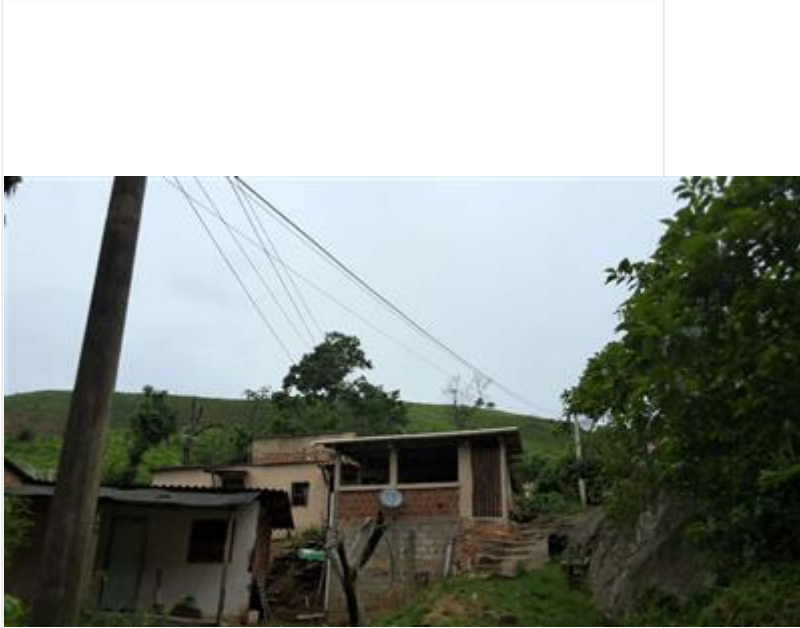
Foto Distância talude – casa

**> 6m**

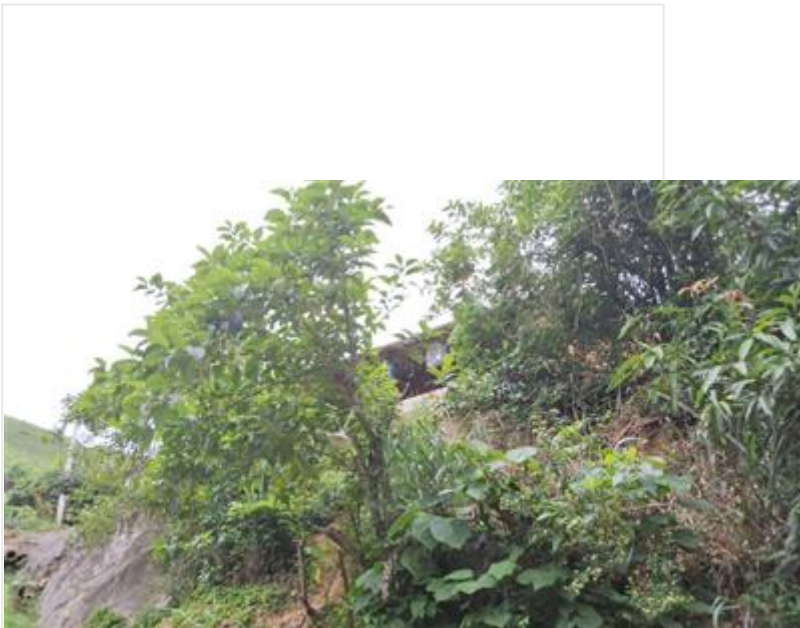
Foto Distância topo do talude - base da casa

**1 - 2m**

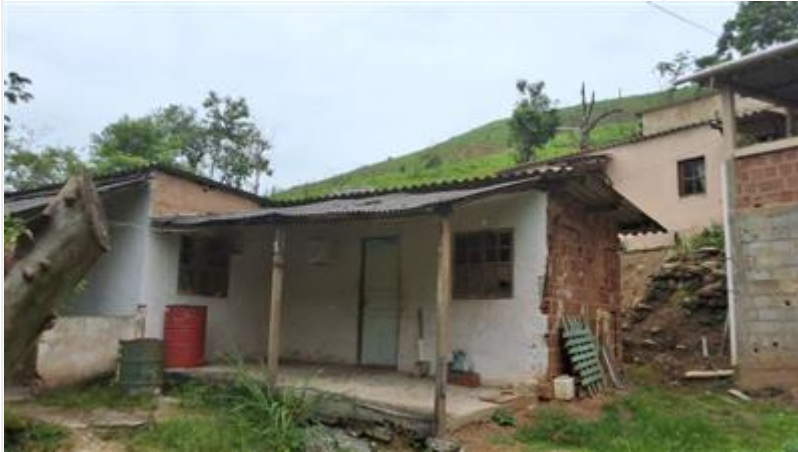
Foto do Vulnerabilidade:

**Média: Danos esperados relacionados a trincas e colapso parcial nas paredes**

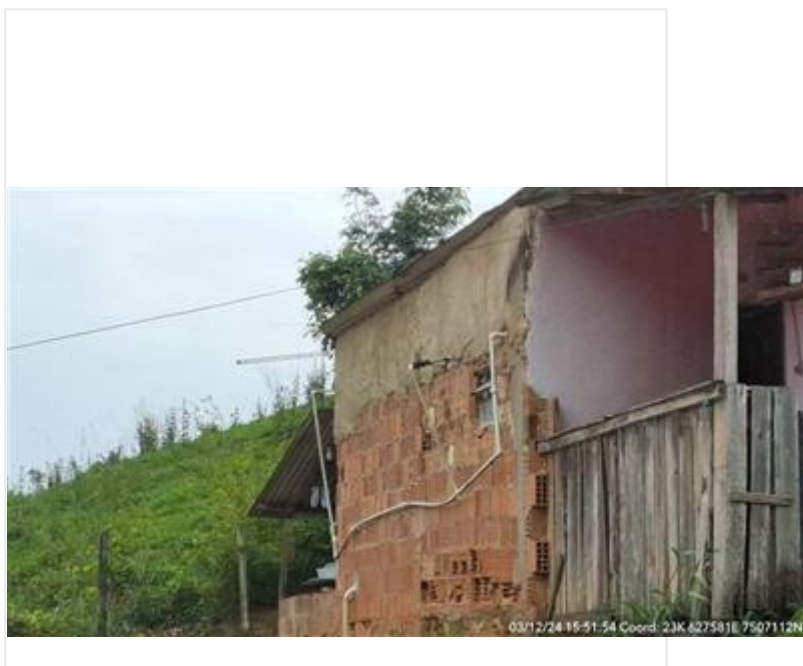
Foto da presença de água:

**Concentração de água em superfície (enxurrada)**

- **Inexistente**

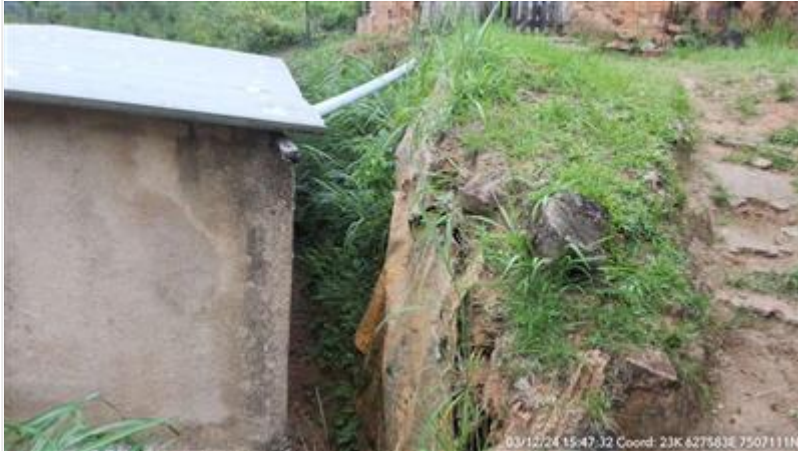
Foto1

**Encosta com constantes perdas de material**

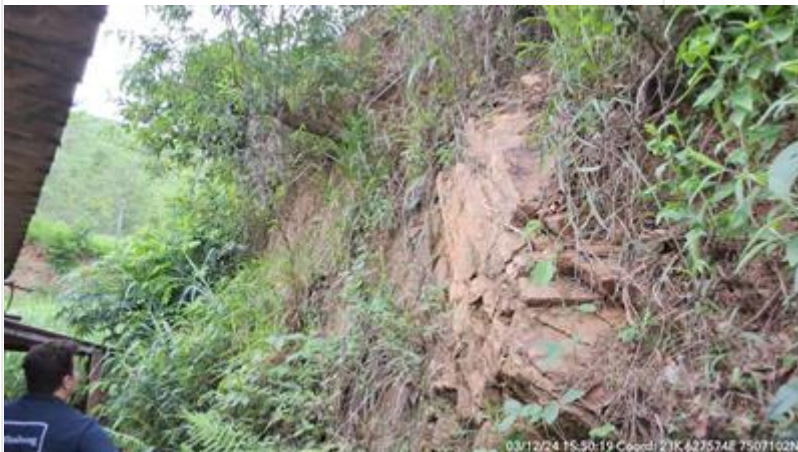
Foto2

**Em períodos chuvosos o solo é mobilizado**
