## FICHA DE CAMPO

**MD\_MartinsCosta\_167**

**MD\_MartinsCosta\_167\_BC\_DS\_TS\_6**

**Martins Costa**

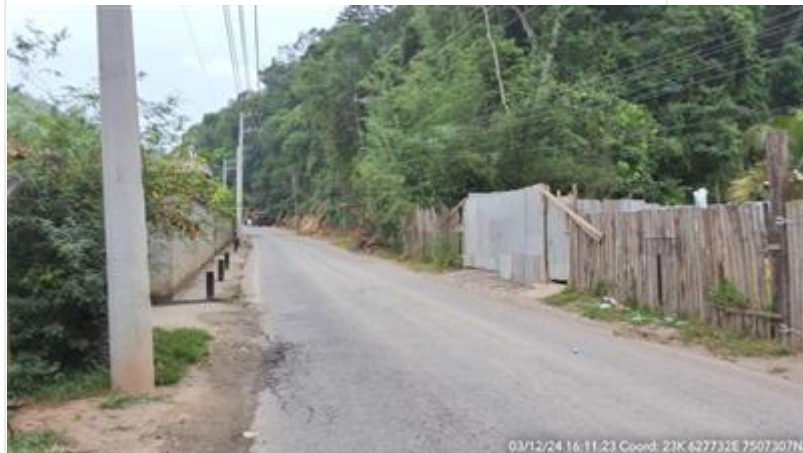
Foto\_acesso-20241203-191122.jpg

**Veicular**

**Escadaria**

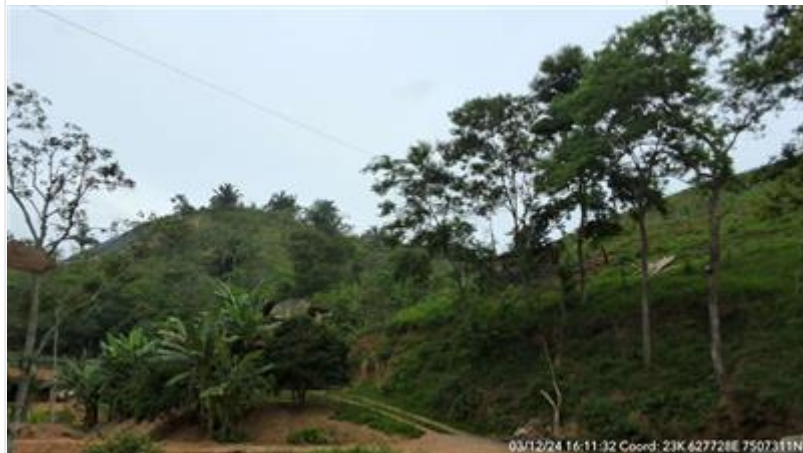
Foto\_encos\_nat-20241203-191132.jpg

**20 - 50m**

**40**

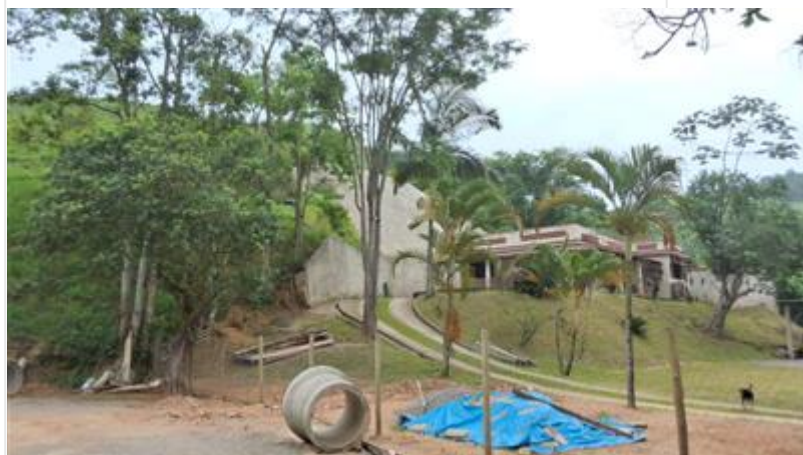
Foto\_cort\_mult-20241203-191137.jpg

**1 - 5m**

**75**

**Área oeste do deslizamento do Morsing com presença de inúmeros cortes.**

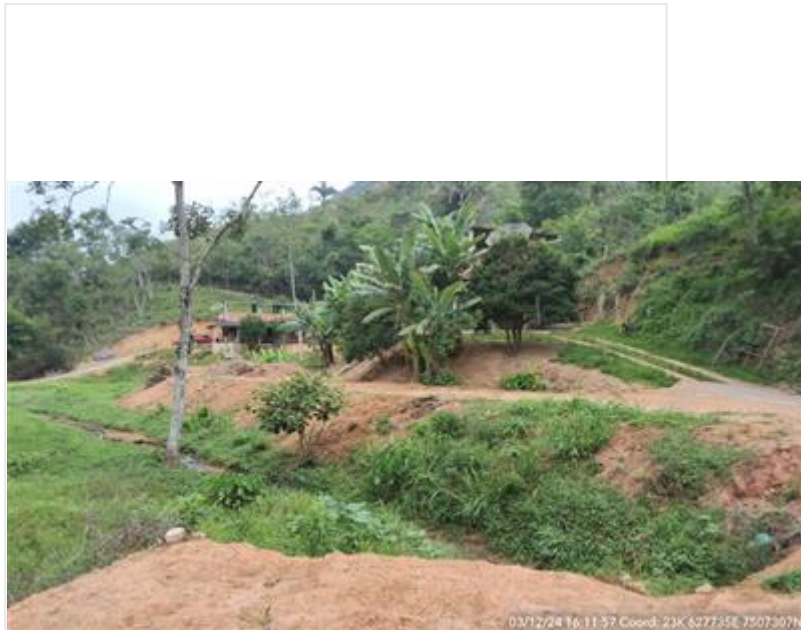
Foto\_material-20241203-191156.jpg

- **Solo residual**

**Presença de talude de aterro de pequeno porte.**

- **Aterro**

**Base**

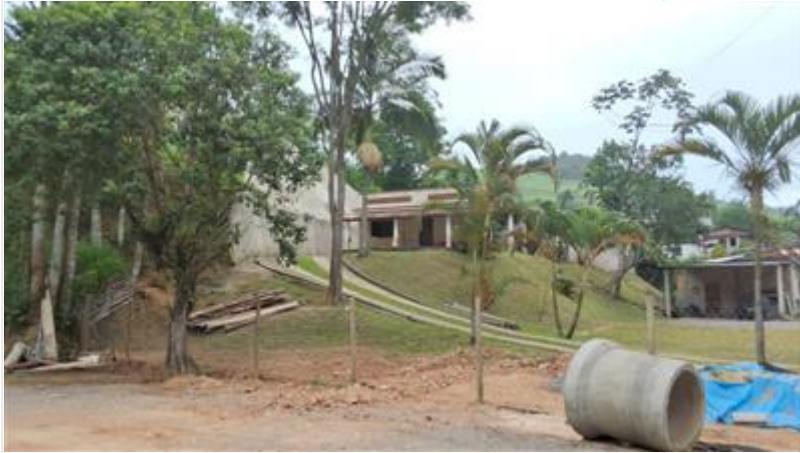
Foto\_talude\_casa-20241203-191206.jpg

**3 - 4m**

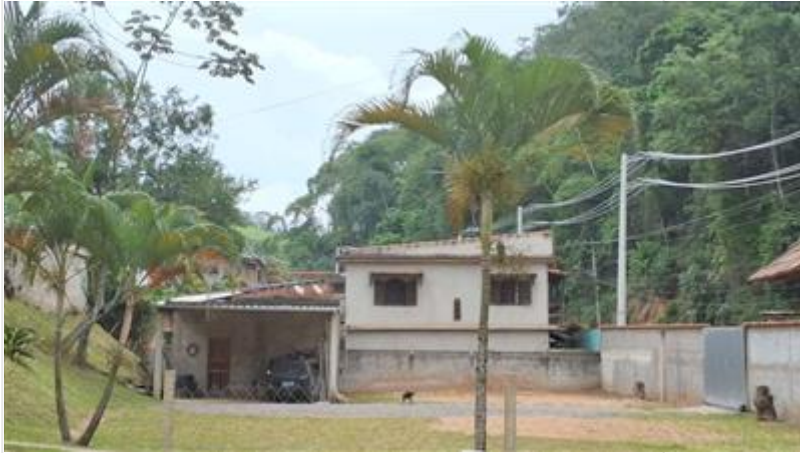
Foto\_vulnerabilidade-20241203-191228.jpg

**Alvenaria**

**Baixa: Danos Estruturais não esperados**

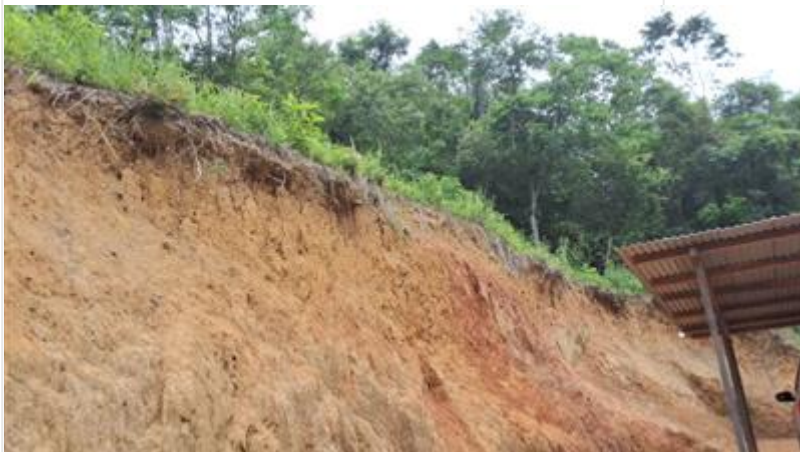
Foto\_Angulos\_negativos-20241203-191847.jpg

- **Erosão laminar**
- **Ângulos negativos**

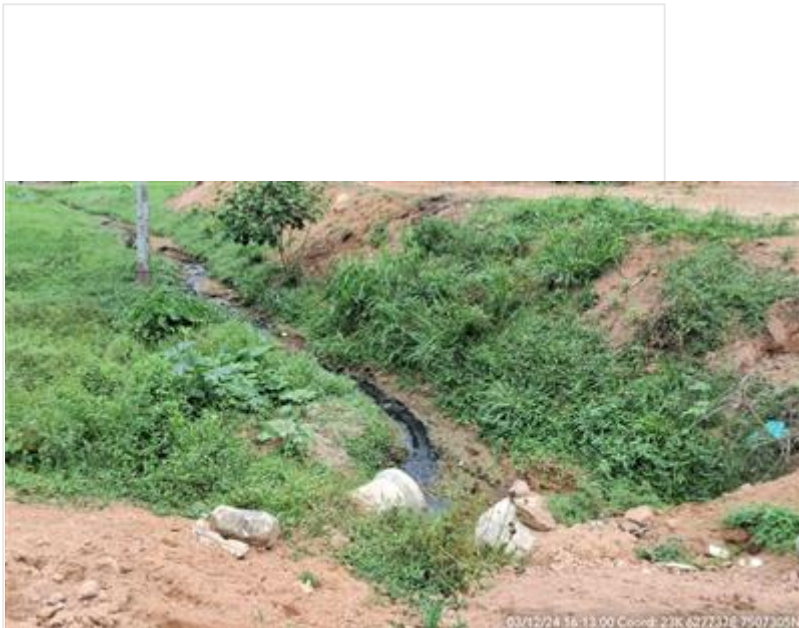
Foto\_agua-20241203-191259.jpg

**A oeste do deslizamento do Morsing. Ressalta-se a inexistência de rede de esgoto, além de presença de esgoto a céu aberto.**

**Lançamento de água servida em superfície**

- **Inexistente**

**Pé do talude**

**Céu aberto**
