## FICHA DE CAMPO

**MD\_MartinsCosta\_167**

**MD\_MartinsCosta\_167\_BC\_DS\_TS\_7**

**Jornalista Moacyr Meirelles Padilha 2643**

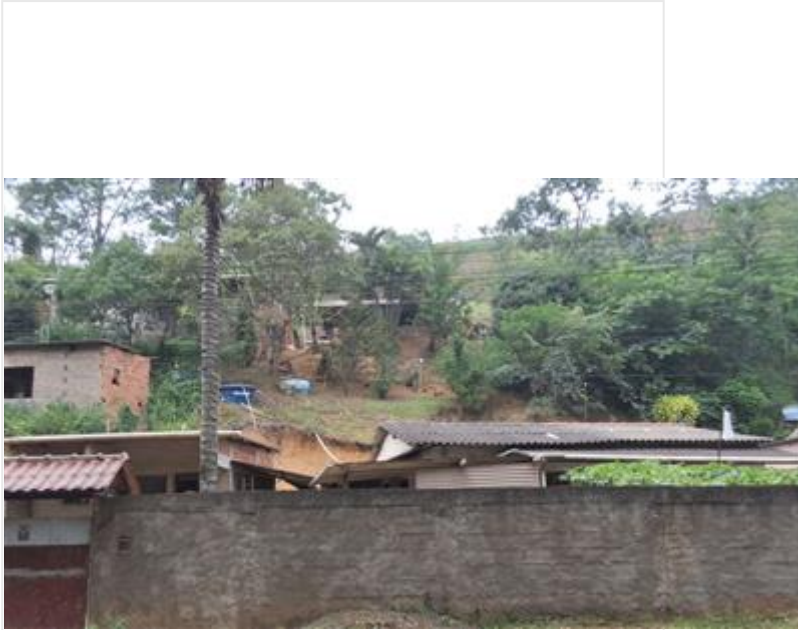
Foto\_cort\_mult-20241203-194622.jpg

Altura do talude de cortes múltiplos:

**1 - 5m**

Inclinação do talude de cortes múltiplos:

**70**

**Encosta de cortes múltiplos com casas dispostas entre 3 cortes. Solo residual.**

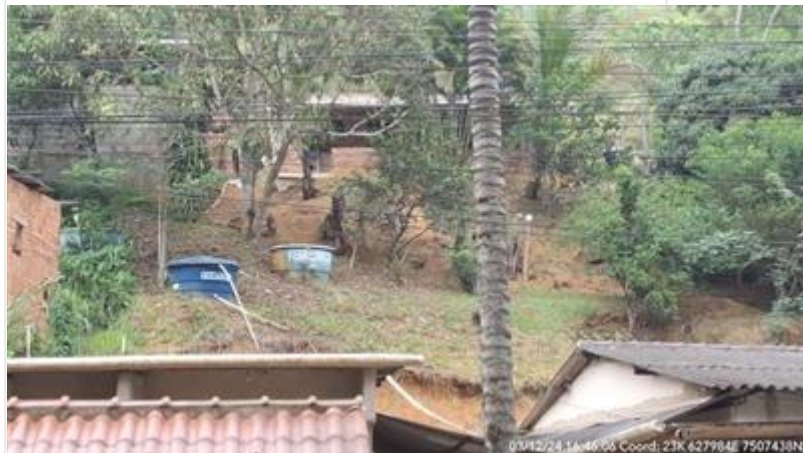
Foto\_material-20241203-194605.jpg

**Solo residual exposto de coloração alaranjada**

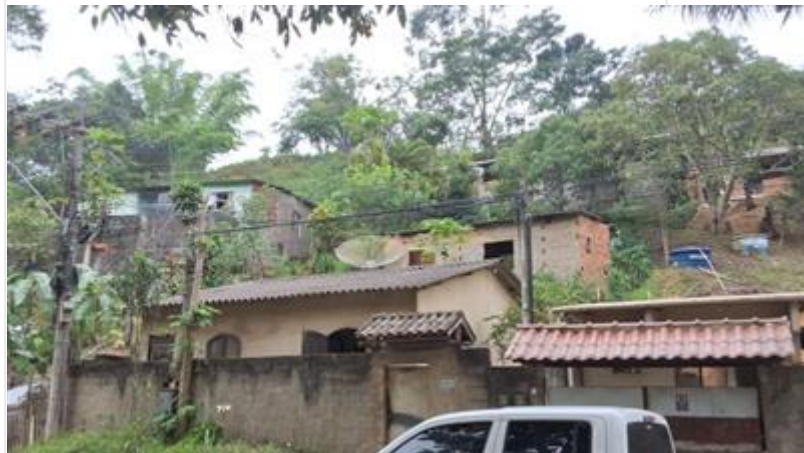
Foto\_talude\_casa-20241203-194555.jpg

Distância talude – casa:

**1 - 2m**

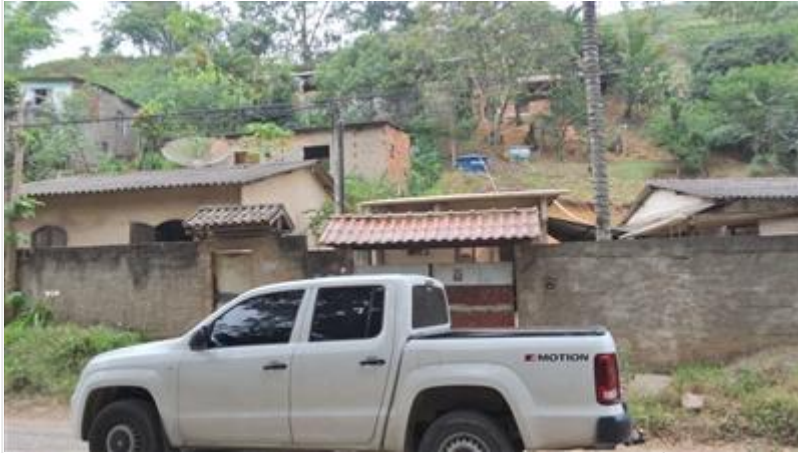
Foto\_vulnerabilidade-20241203-194541.jpg

**Alta: Danos estruturais esperados com excessivas deformações das estruturas, colapso parcial dos domicílios**

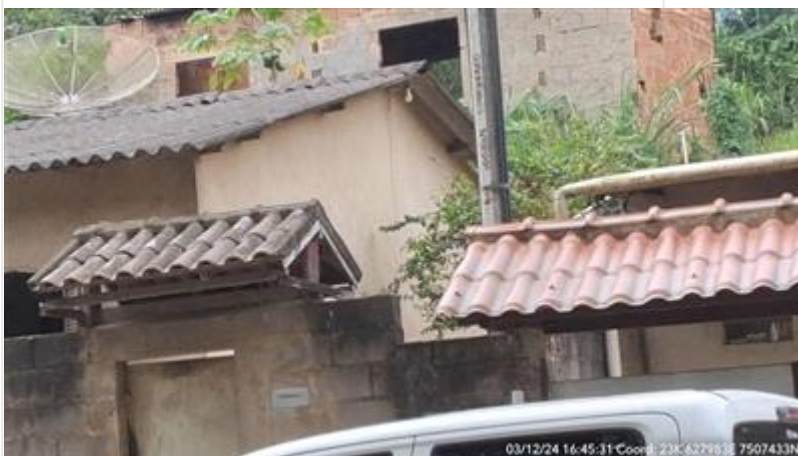
Foto\_Trincas\_em\_moradias-20241203-194530.jpg

- **Trincas em moradias**
- **Trincas em muros**
- **Vegetação/postes inclinadas/tombados**

**Este setor encontra-se na lateral imediata de uma encosta com uma obra de contenção de grande porte onde foi deflagrado um deslizamento rotacional de grande magnitude. As casas à leste da obra apresentam feições de instabilidade, algumas moradias sem amarração, por meio de imagens de drone pode-se observar fragilidades no solo exposto à montante e a jusante.**

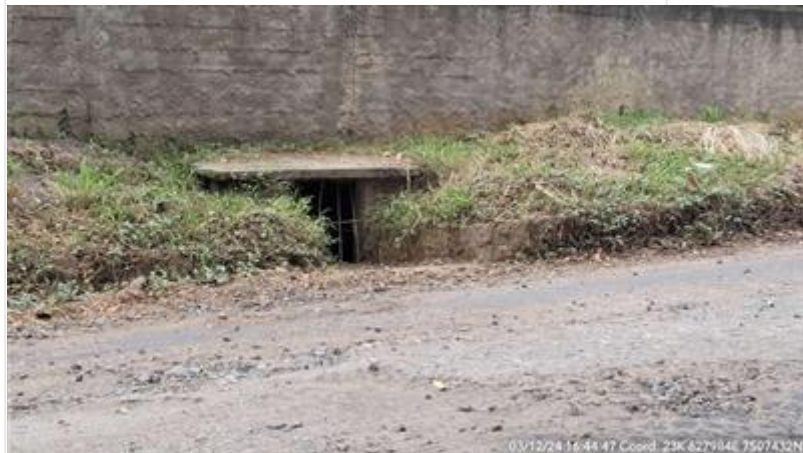
Foto\_agua-20241203-194446.jpg

**Concentração de água em superfície (enxurrada)**

- **Precário**
