FICHA DE CAMPO

**MD\_MartinsCosta\_167**

**MD\_MartinsCosta\_167\_BC\_DS\_TS\_8**

**Jornalista Moacyr Meirelles Padilha, 2410**

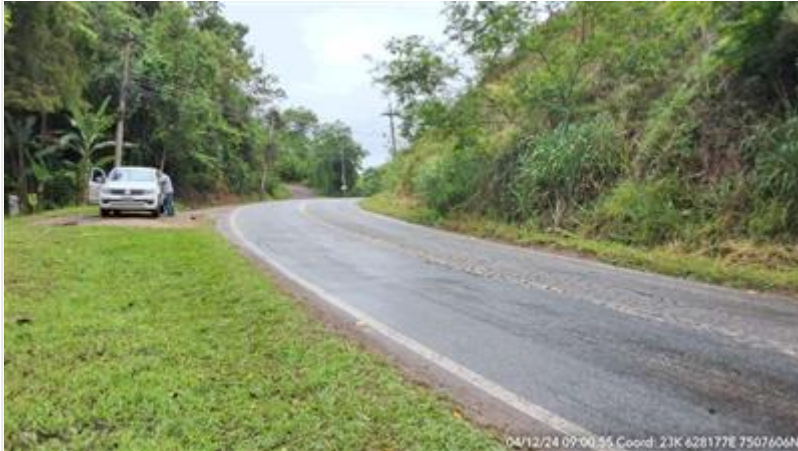
Foto\_acesso-20241204-120054.jpg

**Veicular**

**Pavimentado**

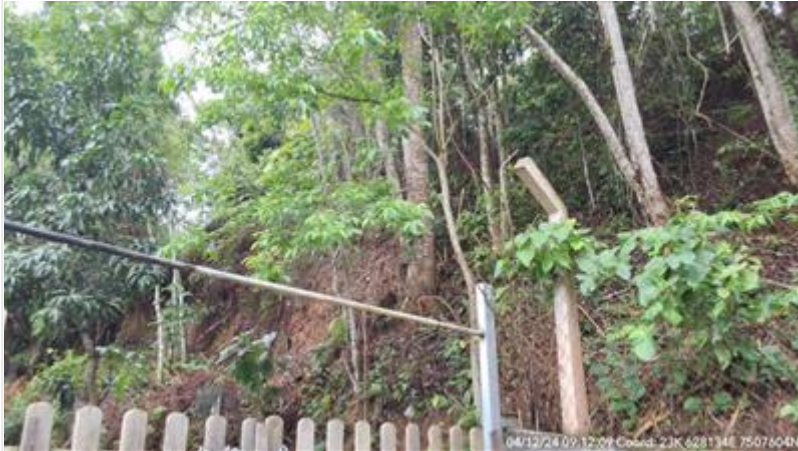
Foto\_encos\_nat-20241204-121208.jpg

**50 – 100m**

**60**

**Terreno de encostas naturais com árvores de grande porte e vegetação densa.**

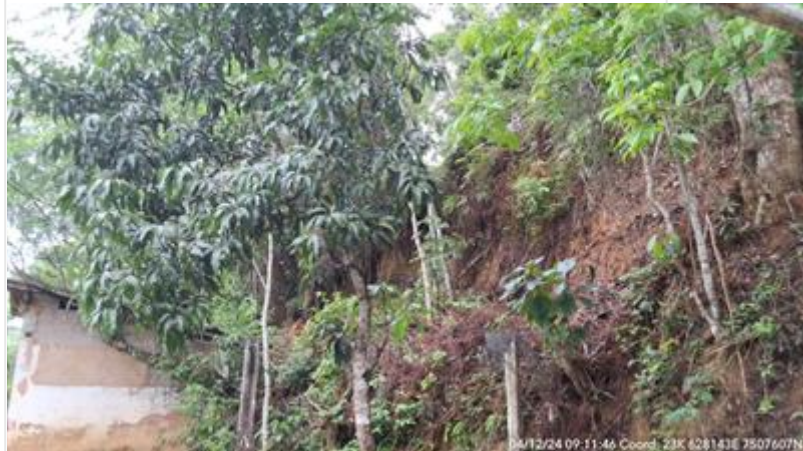
Foto\_material-20241204-121145.jpg

- **Solo residual**

**Locais com perfil espesso de solo residual**

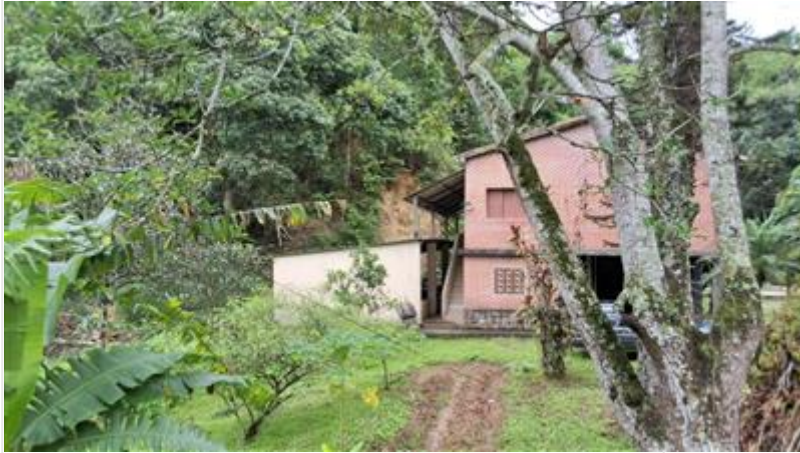
Foto\_talude\_casa-20241204-121527.jpg

**1 - 2m**

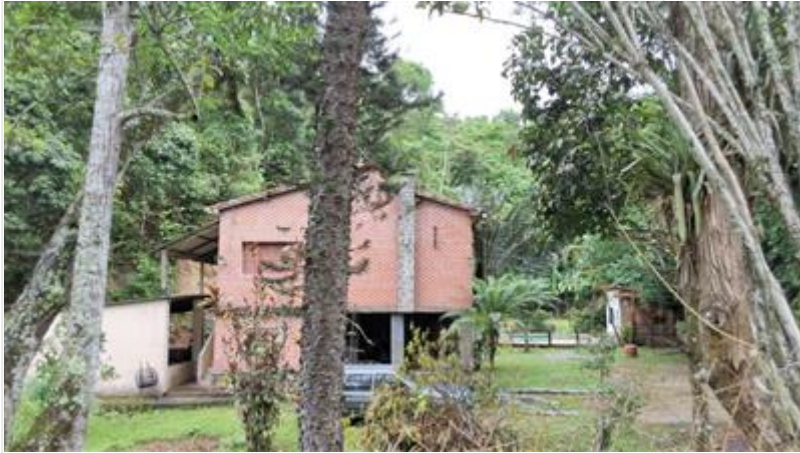
Foto\_vulnerabilidade-20241204-121552.jpg

**Alvenaria**

**Baixa: Danos Estruturais não esperados**

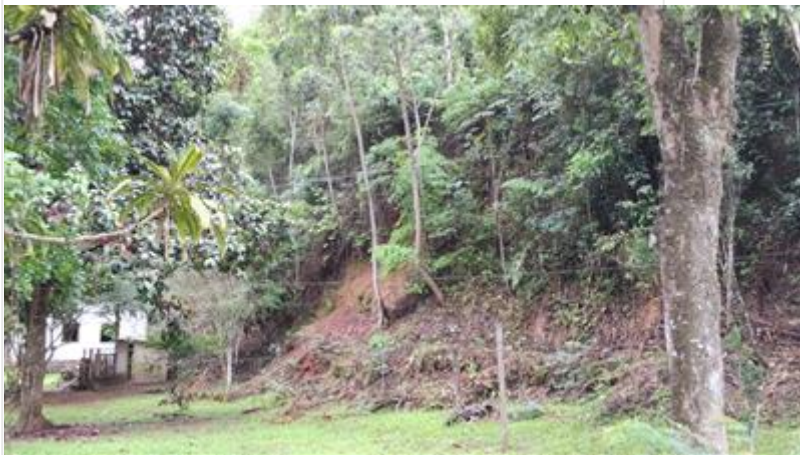
Foto\_Vegetacao\_postes\_inclinadas\_tombados-20241204-121...

Foto Vegetação/postes inclinadas/tombados

**Observa-se material mobilizado em encosta lateral, provavelmente não foi um movimento recente.**

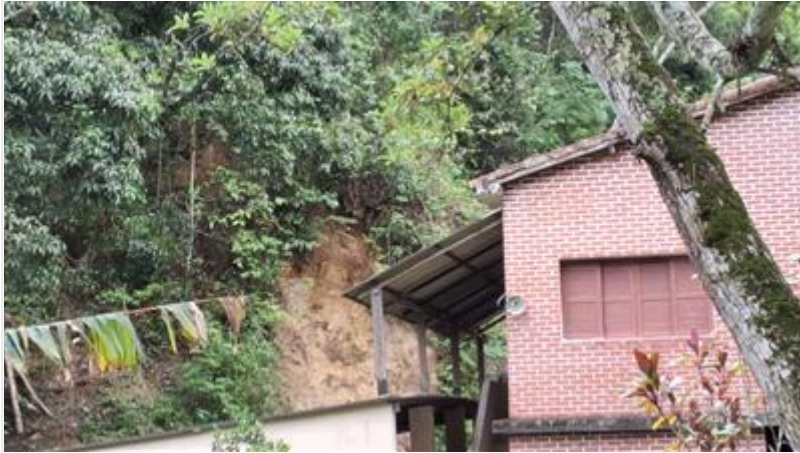
Foto\_Angulos\_negativos-20241204-121736.jpg

## Foto Ângulos negativos

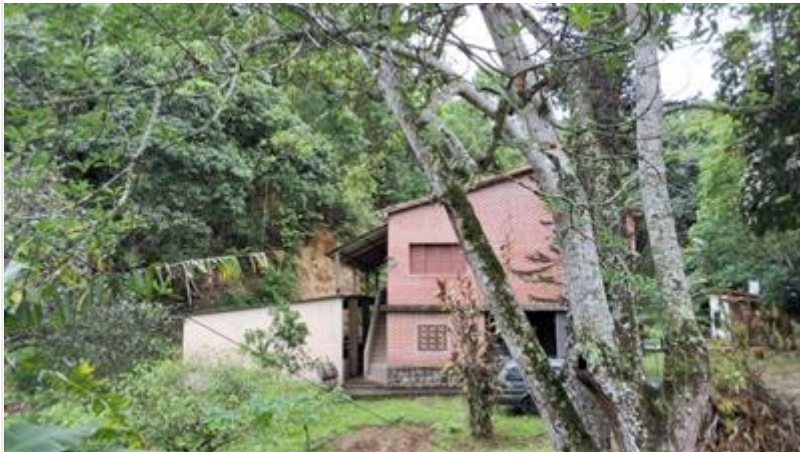
Foto\_Erosao\_Laminar-20241204-121751.jpg

## Foto Erosão Laminar

**Terreno com casas de elevado padrão construtivo, com encostas apresentando erosão laminar em porções localizadas a certa distância das residências.**

- **Sirenes**
- **Nudec**
- **Sinalização e Orientação de Alerta**
- **Educação e Conscientização da população**

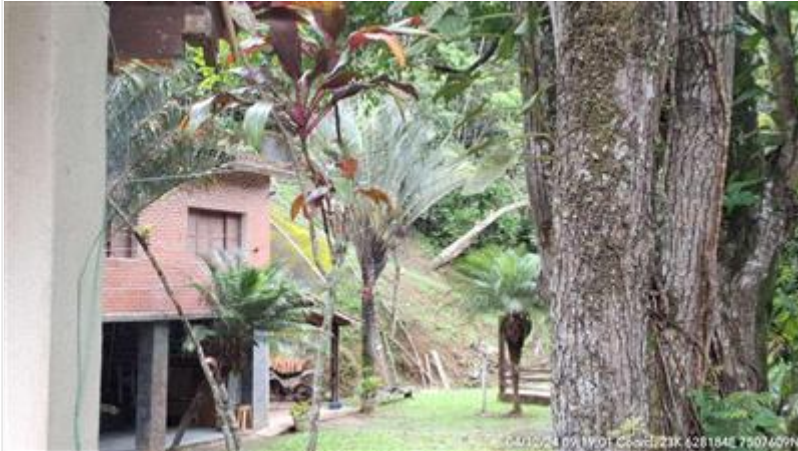
Foto\_agua-20241204-121901.jpg

**Concentração de água em superfície (enxurrada)**

- **Precário**

**Sem mina aparente**

**Presença de fossa e canalizado rede pública**
