## FICHA DE CAMPO

**MD\_MartinsCosta\_195**

**MD\_MartinsCosta\_195\_JP\_TS\_\_1**

**Otávio Junqueira, 388**

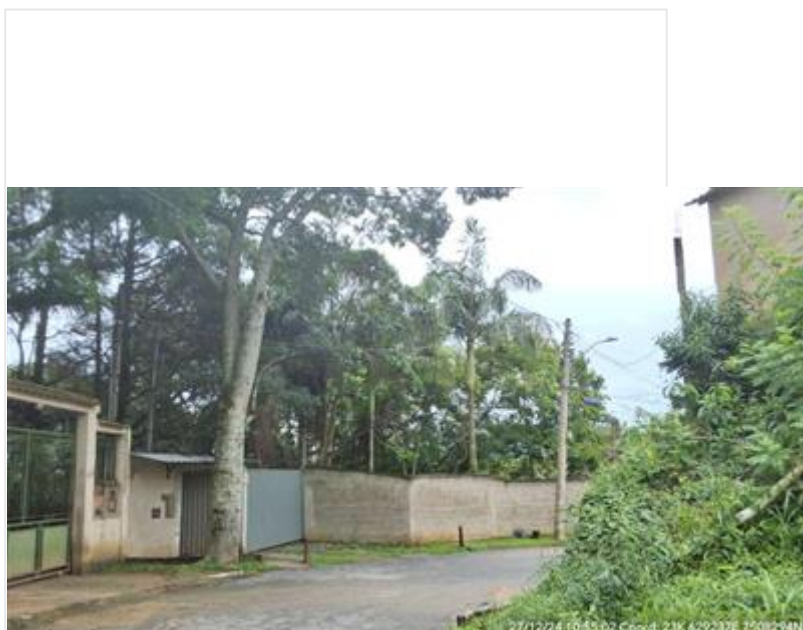
Foto\_acesso-20241227-135501.jpg

**Veicular**

**Pavimentado**

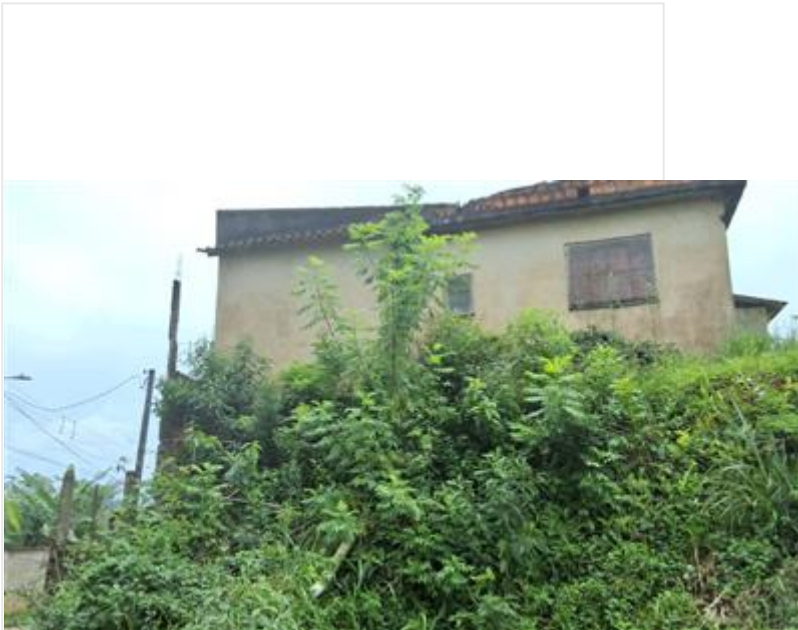
Foto\_cort\_un-20241227-135548.jpg

**1 - 5m**

**90**

**Encosta baixa a jusante da moradia, com distancia nula para a mesma e vegetação rasteira**

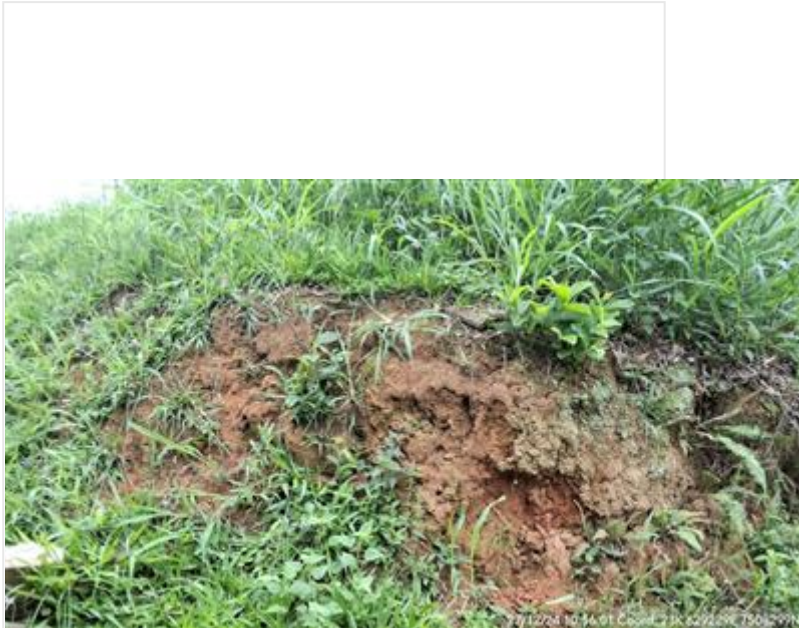
Foto\_material-20241227-135601.jpg

**Talude composto por solo residual e provavelmente aterro no topo, próximo a construção**

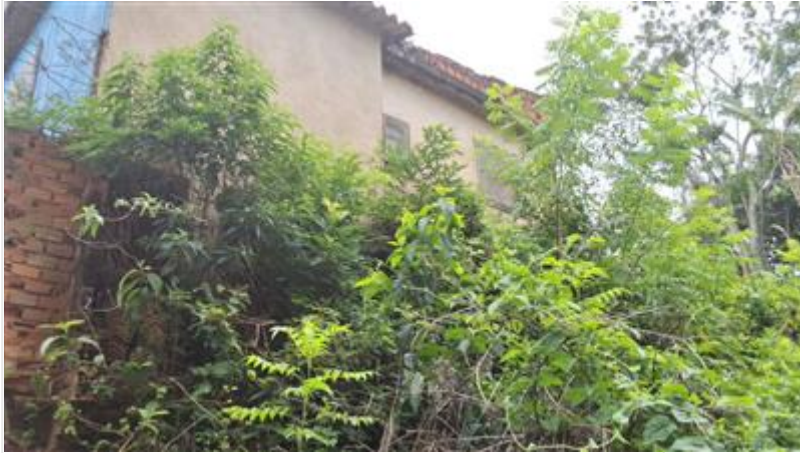
Foto\_topo\_talude\_casa-20241227-135629.jpg

**Nulo**

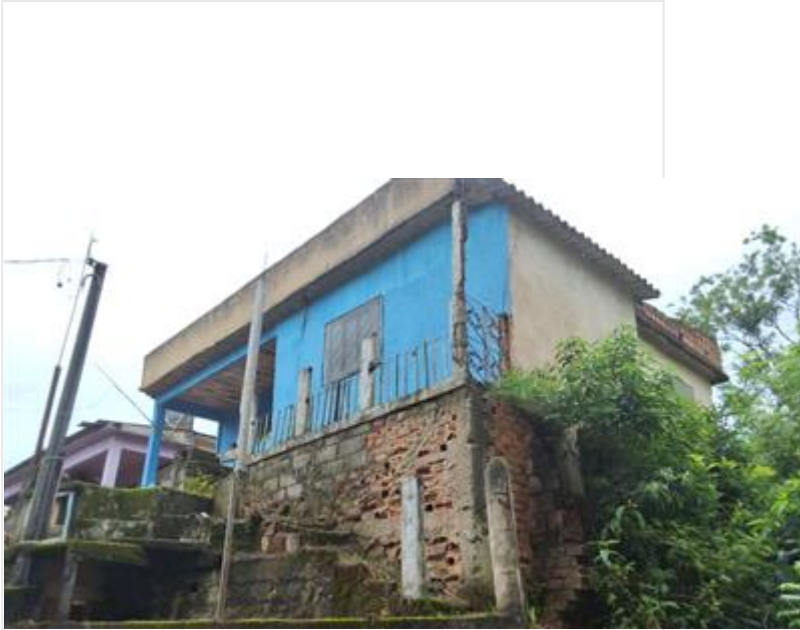
Foto\_vulnerabilidade-20241227-135655.jpg

**Média: Danos esperados relacionados a trincas e colapso parcial nas paredes**

**Sim**

- **Sirenes**
- **Nudec**
- **Sinalização e Orientação de Alerta**
- **Educação e Conscientização da população**

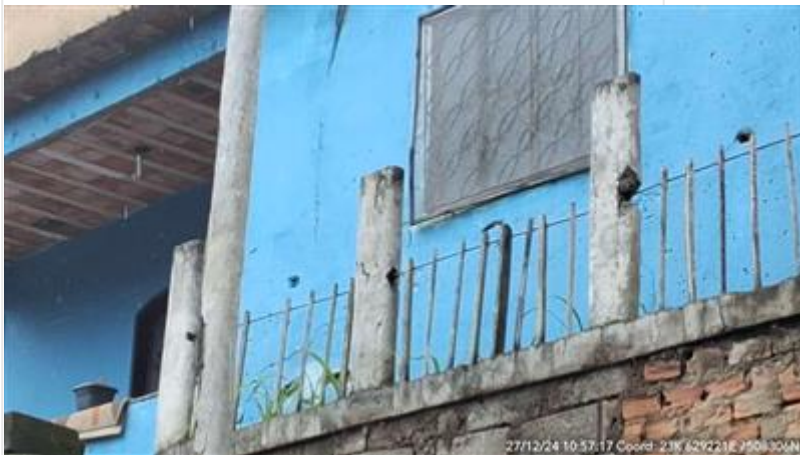
Foto\_Trincas\_em\_moradias-20241227-135716.jpg

- **Trincas em moradias**
- **Descalçamento**
- **Erosão laminar**

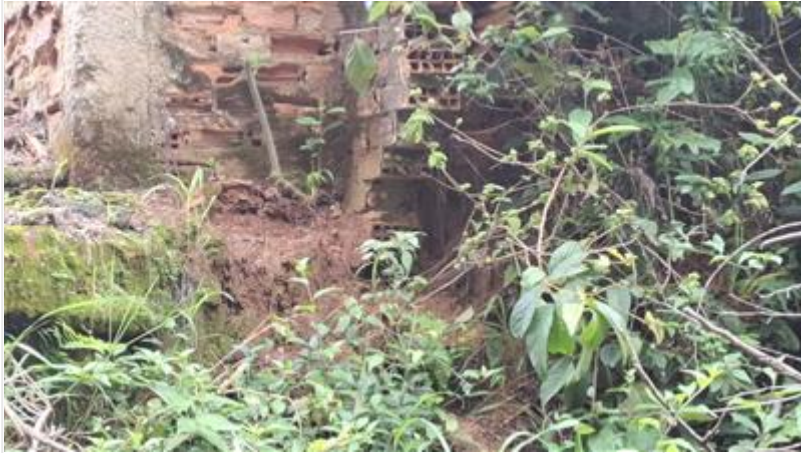
Foto\_Descalcamento-20241227-135737.jpg

**Moradia situada sobre talude de corte, exibindo sinais de descalçamento na base da casa. Pessoas com mobilidade reduzida no local.**

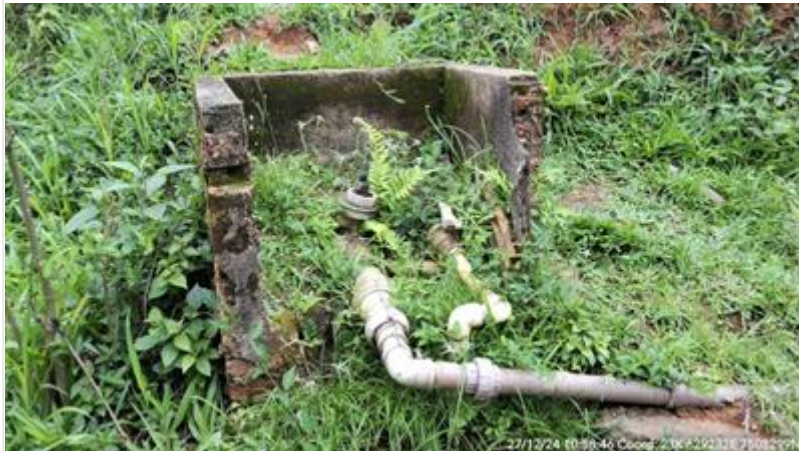
Foto\_agua-20241227-135845.jpg

**Concentração de água em superfície (enxurrada)**

- **Precário**
